## 平成23年台風12号被害への対応と教訓

奈良県五條市危機管理課長 山本 修二

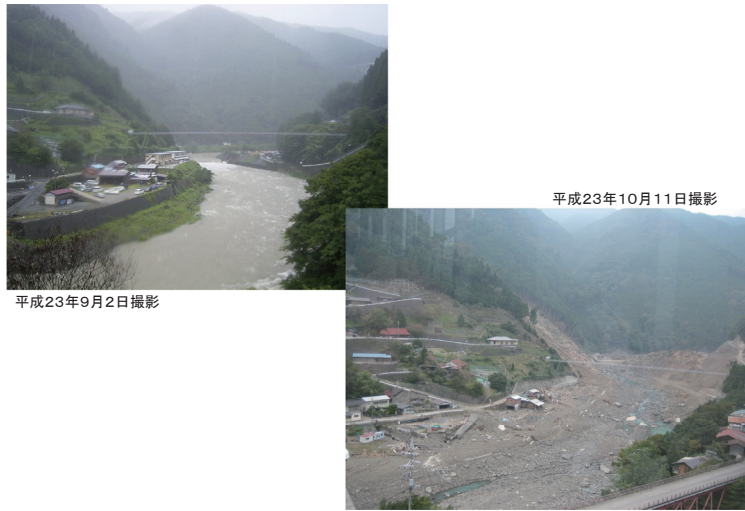
土砂が熊野川に流れ落ち、川の水とともに集落を飲み込み、崩壊土砂が河川をせき止める「河道閉塞」をおこし、死者7名、安否未確認行方不明者4名、住家全壊17棟に及ぶ被害が発生した(表2。写真1・2)。

写真1 左岸宇井地区から撮影した右岸清水地区の被災前後

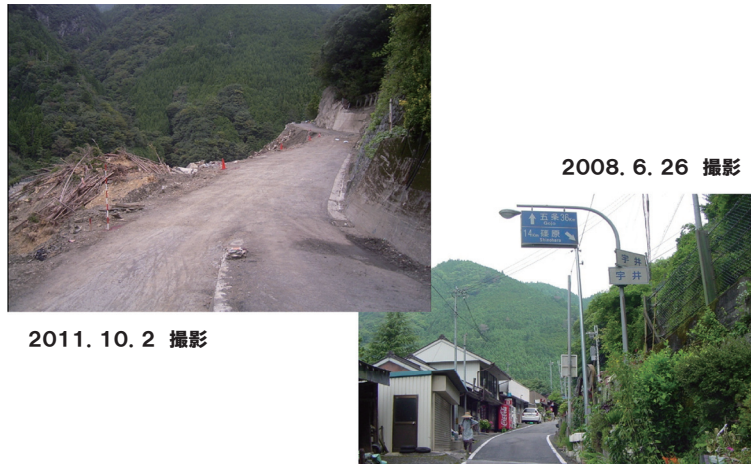
写真2 宇井地区の被災前後

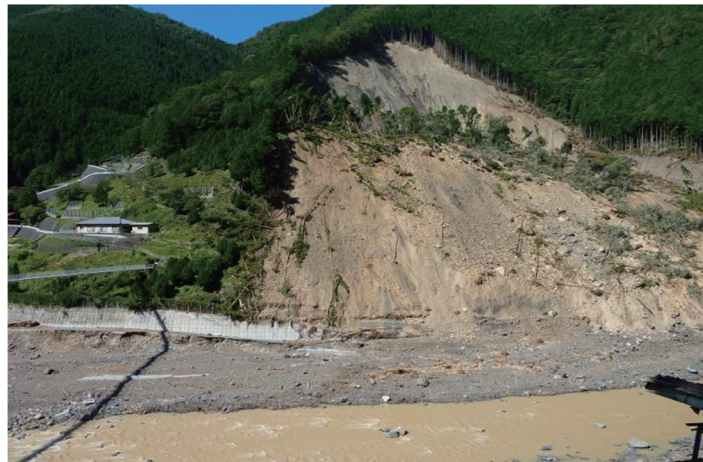
また、道路が寸断され、孤立集落や地すべりの可能性があるため避難を余儀なくされる集落が発生した。深層崩壊ともいうべき山腹崩壊（写真3）は、消防団格納庫や消防自動車（写真4）までも流した。

写真3 深層崩壊ともいうべき山腹崩壊

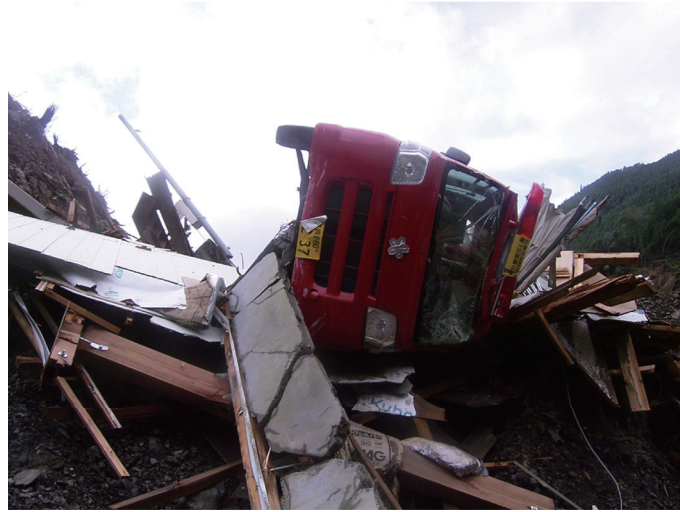
写真4 格納庫ごと転落した消防車

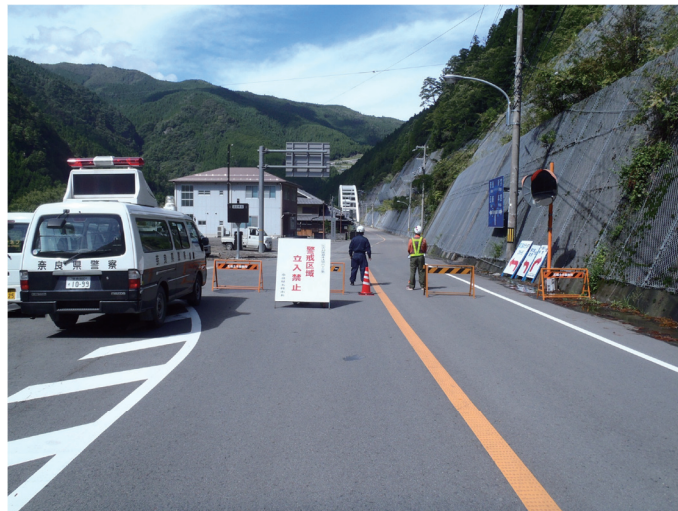
赤谷地区において土砂ダムの形成が確認されたため、9月6日には国土交通省により土砂災害防止法に基づく緊急調査が実施され、平成23年9月8日付けで土砂災害緊急情報第1号が通知、さらに9月16日には土砂災害緊急情報第5号が通知され、災害対策基本法第63条により大塔町赤谷地区、清水地区、宇井地区（対象世帯49世帯93人）に警戒区域の設定（写真5）が9月27日まで（赤谷地区は2月8日まで）行われた。

写真5 警戒区域の設定

土砂ダムによる河道閉塞による湛水を発生源とする土石流等による被害が発生される想定区域において、警戒区域設定において同法第116条が罰則付きでもあることから完全に無人化について効果を上げたと言える。

しかし、警戒区域設定は下流地域への捜索活動に支障も出る状況もあり、今後同法第63条の運用については、未知の課題を投げかけたと思慮している。
