5. 平成23年台風第12号災害

平成23年台風12号による災害の概要と消防機関の対応

平成23年9月4日に発生した台風第12号に係る紀伊半島大水害の記録

平成23年台風12号被害への対応と教訓

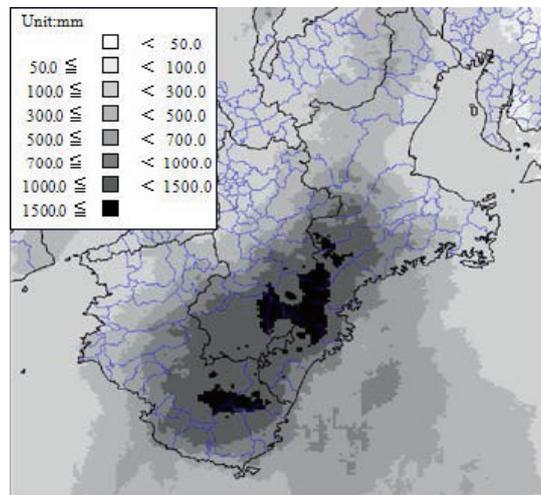
図1 解析雨量による総降水量分布（推定）
（8月30日17時～9月6日24時）³⁾

台風12号は、南の海上で一旦西寄りに進路を変え、9月3日10時頃に四国に上陸し、4日未明に日本海側に抜けた。大型でゆっくりと移動したため、紀伊半島を中心に強い雨が長期間続いた。一部地域では解析雨量（気象レーダーとアメダス等の雨量計を組み合わせ、雨量分布を1km四方の細かさで解析したもの）が2,000ミリを超えるなど記録的な豪雨となった（図1）。その結果、熊野川水系などで近年例を見ない規模の洪水となった。また、内陸部では、山腹斜面が深く大規模に崩壊する現象（「深層崩壊」）が発生し、そのうちの一部では、崩落した土砂が河川をせき止め上流に湛水した。さらに、紀伊半島南東部では、長い雨が続き後に強い雨が降るとい、斜面の崩壊や土石流が発生しやすい降雨状況となり、那智川沿いなどで土石流が極めて高い密度で発生した。降雨後にも、「深層崩壊」の土砂が河川をせき止めた箇所では、湛水量の増加によりせき止めている土砂が再度流されて土石流となるおそれがあったことから、一部地域に警戒区域の設定が行われ、住民は長期間の避難を余儀なくされた。図2に土砂災害の発生状況を表す。

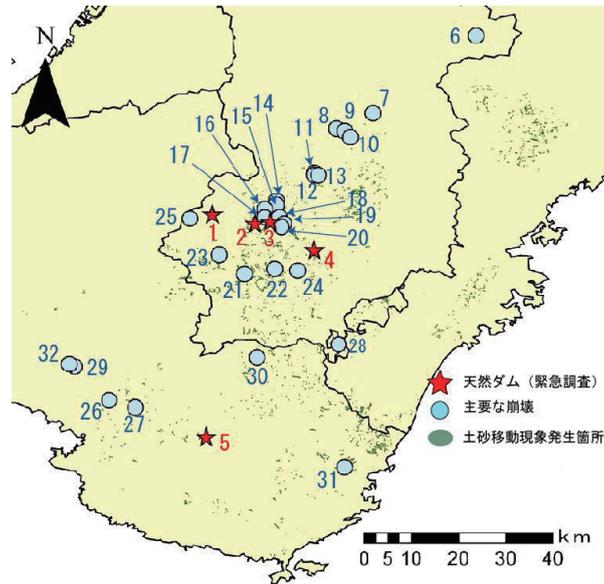
図2 紀伊半島における土砂災害発生分布図¹⁾

この台風により発生した「深層崩壊」のうちの5箇所（図2☆）は、土砂災害警戒区域等における土砂災害防止対策の推進に関する法律が規定する緊急調査の対象となった。このうち、十津川村栗平（☆4）及び赤谷（☆2）では閉塞土砂の高さは約120mと評価されている⁴⁾。閉塞箇所の上流には湛水が進み、水が土砂を越えて流れた場合や、土砂が緩く内部を地下水が早く流れる場合には、土砂が再び移動して土石流が発生する恐れがあることから、下流に警戒区域が設定された。

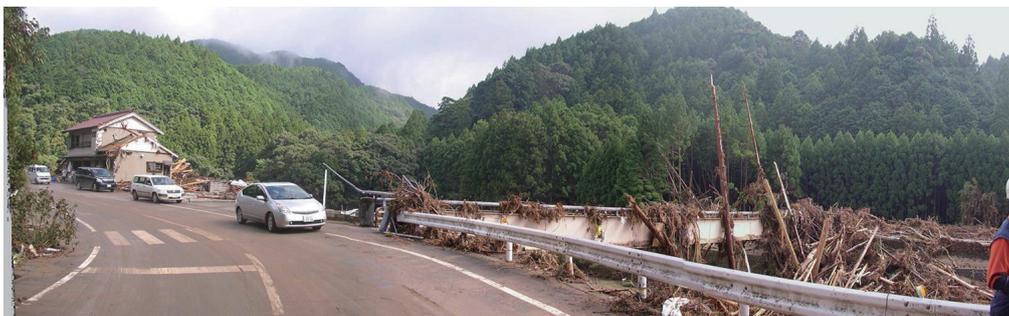
図3 新宮市相賀の家屋流出（手前から2台目の車両の脇に家屋があった）
（2012年9月12日撮影）

熊野川水系では大規模な洪水となり、新宮市熊野川行政局のある日足地区で5名の死者を生じるなどの被害を生じた。また、同行政局は3階近くまで浸水して4日0:30の防災行政無線による放送を最後に機能を失い、職員は裏山に待避を余儀なくされた。田辺市消防本部本宮消防署は、過去の洪水高さよりもかさ上げしてあったものの1階が浸水し、一時避難を余儀なくされた。熊野川支流の高田川沿いの新宮市相賀地区では、川そばに立っていた家屋が流された（図3）。家屋にいた2名のうち1名は、約2km下流の熊野川との合流点にある橋に引っかかり自力で脱出したが、1名は行方不明となっている。この地区では他にも2名が死亡した。

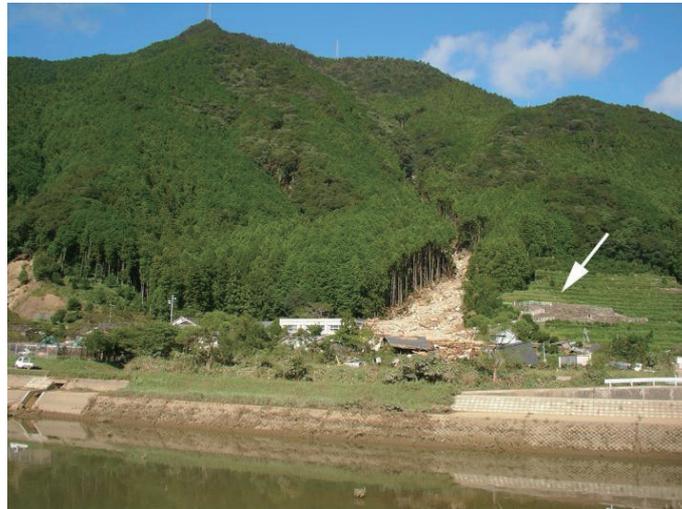
図5 三重県紀宝町下地の土石流

三重県紀宝町下地では、住民自らが危険性を判断して避難した事例がある⁶⁾。小学校の裏山で土石流が発生し、小学校の一部と民家を埋没した(図5)。埋没した家屋の住民(男性)によれば、土石流の直前、虫が逃げ出し石も転がってきたので、この谷は危険だと思い、隣の住宅の女性とともに尾根上の宅地(図5矢印)に避難し、難を逃れたとのことであった。土石流発生のおよそ10分ほど前のことであったとのことである。

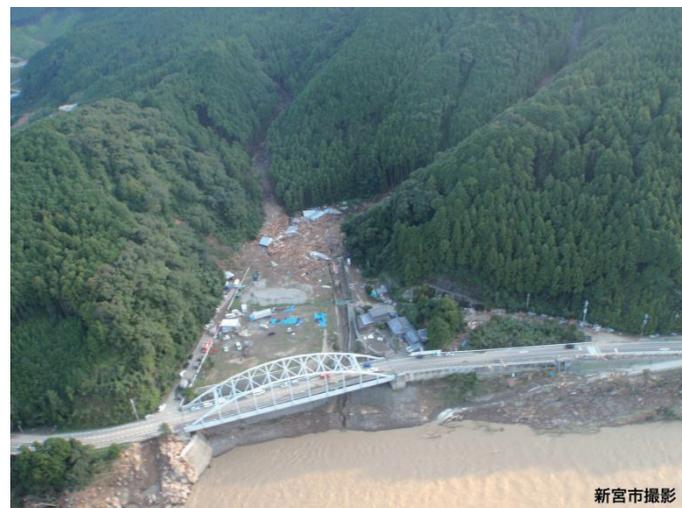
図6 新宮市南檜杖の土石流

一方、新宮市南檜杖地区(図6)では、土石流が2方向から到来した。熊野川の水位が上昇してきたことから、川沿いの住宅からより高い場所としてこの場所に避難されていた消防団幹部を含む4名の方が亡くなった。西側(写真では右)の土石流が発生した谷には砂防堰堤が設置されており、土石流の危険性があるとされていたことが分かる。洪水とともに土石流に対しても配慮した避難先の考え方が必要とされていることがわかる。

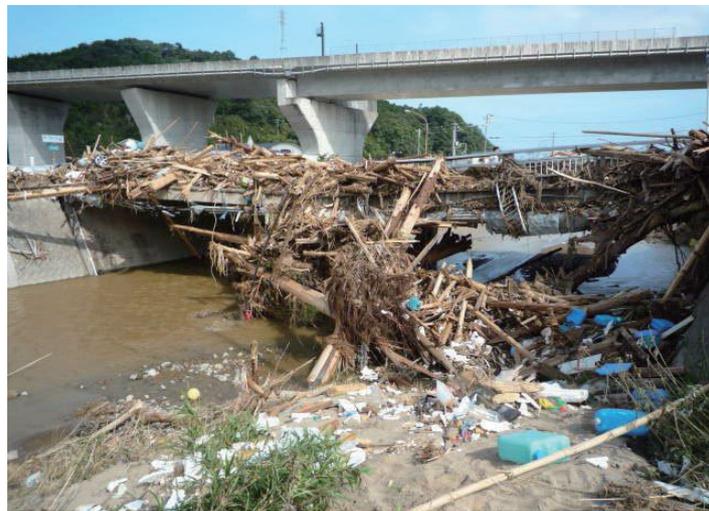
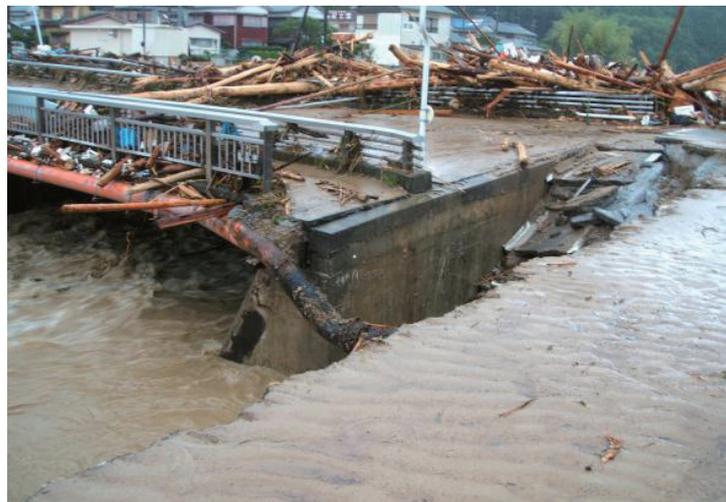
○ 落橋した川関橋

川関橋には和歌山県の水位計が設置されていましたが、4日午前3時過ぎから欠測となりました。

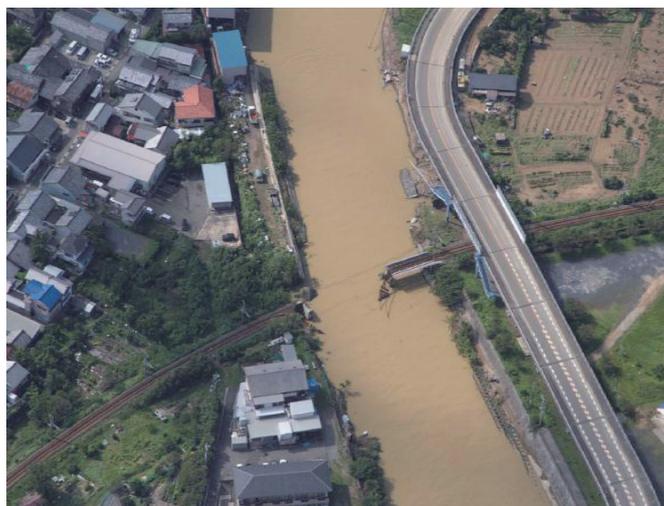
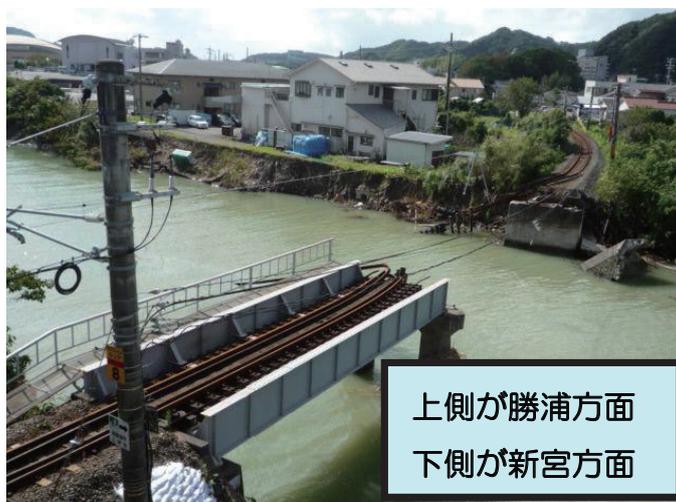
○ 落橋した JR 紀勢線 那智川橋梁

9月4日の深夜に落橋して新宮・勝浦間が不通になりました。

JR 西日本（株）の懸命な復旧作業のおかげで、12月3日に復旧しました。

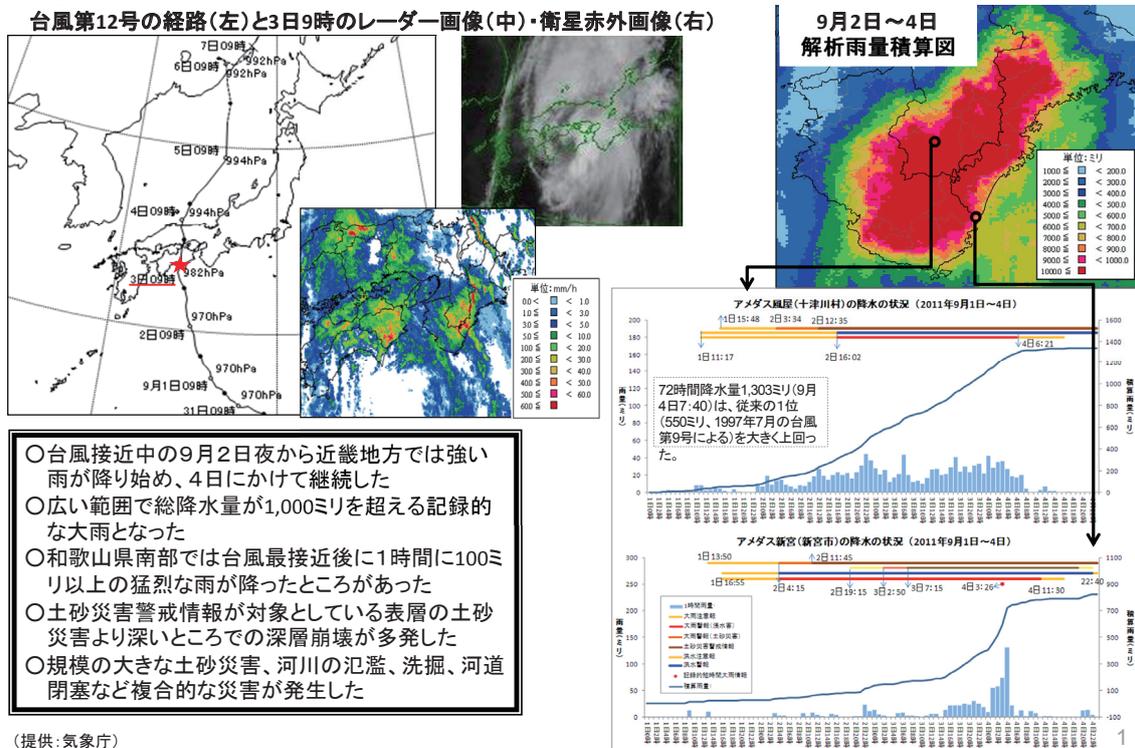
図2 台風12号による降雨の状況

8月30日17時からの総雨量は、紀伊半島を中心に広い範囲で1,000mmを超え、奈良県南部では1,800mmを超えるなど、アメダス風屋（十津川村）で1,358mm（年間平均2,314mm）となるなど記録的な大雨となった。

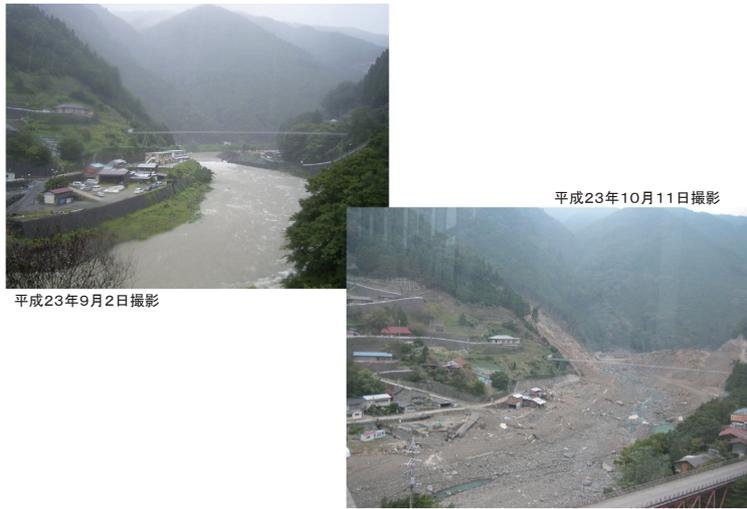
写真1 左岸宇井地区から撮影した右岸清水地区の被災前後

土砂が熊野川に流れ落ち、川の水とともに集落を飲み込み、崩壊土砂が河川をせき止める「河道閉塞」をおこし、死者7名、安否未確認行方不明者4名、住家全壊17棟に及ぶ被害が発生した（表2。写真1・2）。

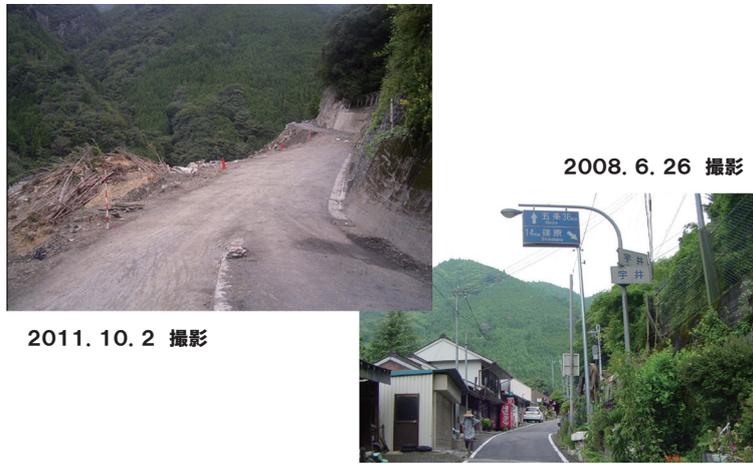
写真2 宇井地区の被災前後

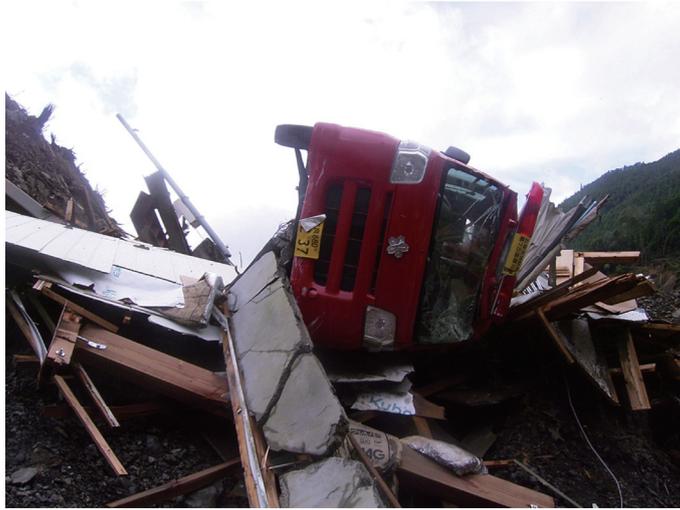
写真4 格納庫ごと転落した消防車

また、道路が寸断され、孤立集落や地すべりの可能性があるため避難を余儀なくされる集落が発生した。深層崩壊ともいうべき山腹崩壊（写真3）は、消防団格納庫や消防自動車（写真4）までも流した。

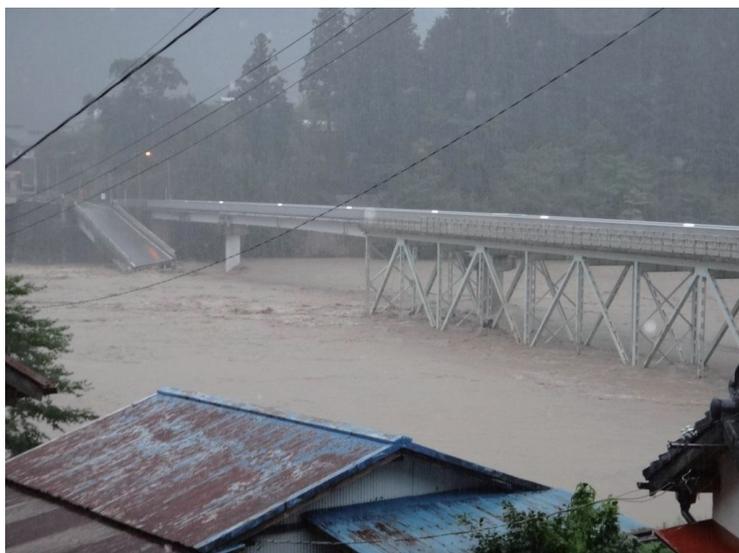
⑤折立橋落橋（十津川村）

4日未明には、大字折立（村の南部地域）の橋が150m間河川の水位上昇により落橋するとともに、大字長殿集落（村の北部地域）では土石流により家屋5戸が埋没、さらに長殿発電所下流で大規模な山腹崩壊が発生し、増水した十津川本流にもものすごい早さで流れ込んだ土石流で津波が発生、逆流した津波に襲われて2世帯3名が行方不明となり、長殿発電所も跡形もなく破壊されました。また、その上流に位置する五條市大塔町宇井に避難されていたお一人が、4日早朝に同所で発生した山腹崩壊による犠牲者となってしまいました。
