6. 平成24年九州北部豪雨災害

7. 12熊本県阿蘇地方の土砂災害から学ぶ

政策研究大学院大学 特任教授 池谷 浩

平成24年7月九州北部豪雨災害の被害と対応

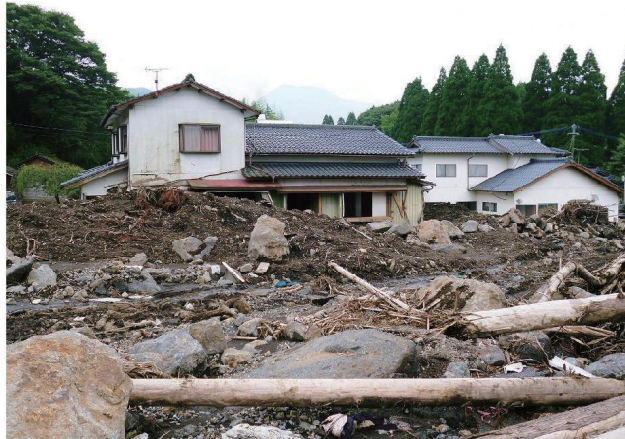
死者6名、全壊家屋6棟という悲惨な被害を出した坂梨地区の土砂災害（写真1）は、上流域での数箇所にあたる崩壊による土砂と立木が多量の水とともに流下したことによっている。

写真-1.一の宮町坂梨地区の土砂災害

写真 1 阿蘇市一の宮町坂梨地区の土砂災害

崩壊発生前から泥水が多量に道路を流れていて、午前6時頃「ドーン」という音がした直後に杉の木が立ったまま津波のように押し寄せてきたという住民の証言（7月14日、西日本新聞）からも崩壊現象が発生してすぐに下流域で災害をもたらしている様子が見えてくる。

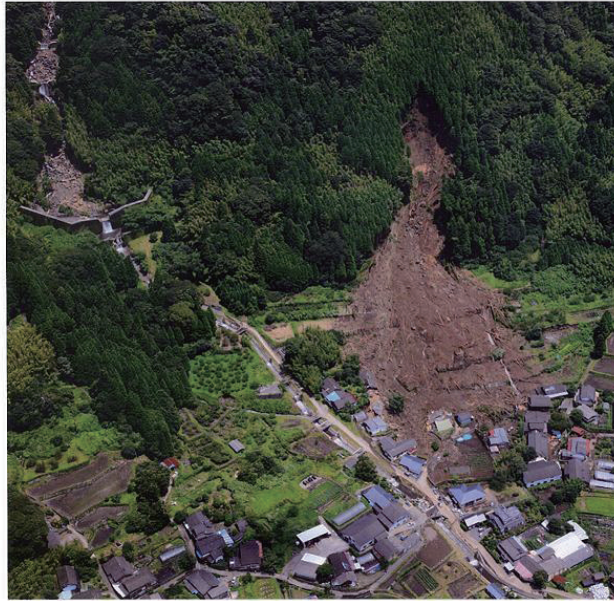
今回の災害ではその時に作られた砂防堰堤が効果を発揮して流出土砂や流木を貯留し、下流での被害を防止している箇所が多く見受けられた（写真－2参照）。土砂災害防止対策の基本は砂防堰堤等のハード対策で安全な国土を創出することであることが今回の災害で実証された。

写真2 砂防堰堤（写真左端）の災害防止効果（中園川）（(株)パスコ提供）

今回被災した阿蘇地方のうち、阿蘇市一の宮町地区では平成2年7月2日の豪雨により土石流が多数発生し被害が生じていた。そこで再度災害防止対策として砂防堰堤等の防災施設が施工された。

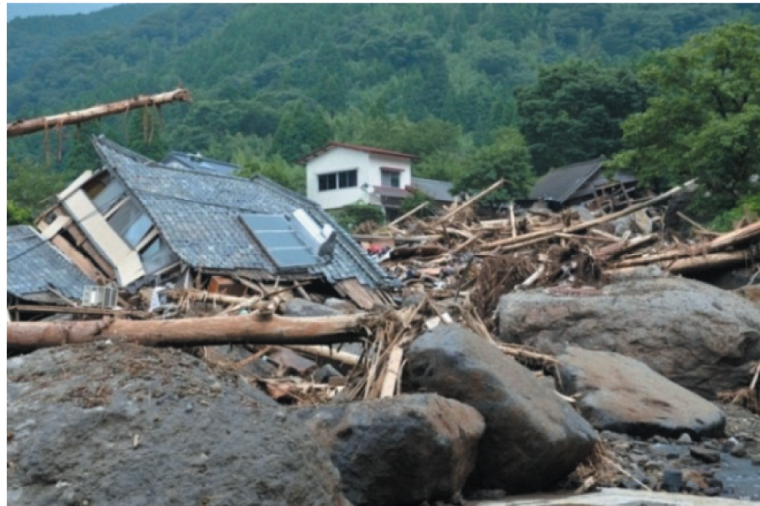
写真1 車ほどの大石が多数転げ落ちてきた災害現場

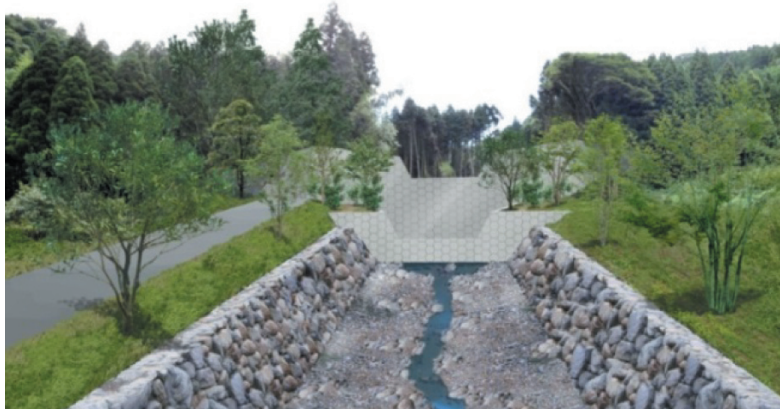
しかし、災害復旧事業の中でコンクリート構造物がカルデラ内に点在することになれば当然その景観は損なわれてしまうことになります。自然石を活用した流路工や間伐材を用いた型枠等の使用により、周辺の自然景観と調和した工法とすることで、将来的には「阿蘇方式」と呼ばれるような先進的な復旧事業、災害防止関連事業となることを望んでいます。

(イメージ) 自然石を活用した流路工
