## □平成28年8月の北海道豪雨災害と 今後の洪水対策について

室蘭工業大学大学院教授 中津川 誠

### 北海道豪雨災害の概要

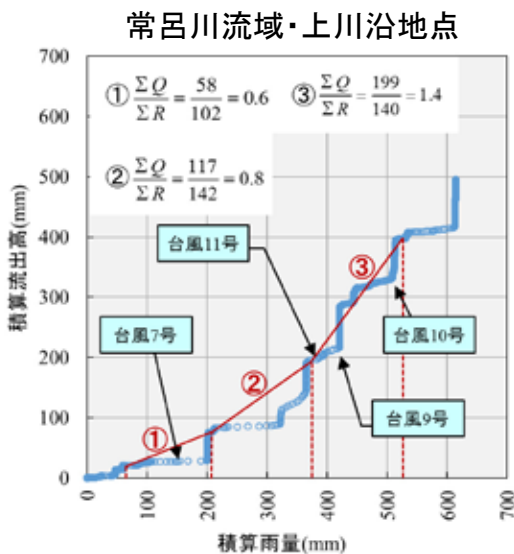
図4 常呂川流域の積算雨量-積算流出高の関係  
(2016/8/1 1:00~2016/9/15 0:00)  
(中津川ら<sup>2)</sup>作成資料)

点の例(図3)では計画高水位を超過し、観測史上最大の水位を記録した。また、8月30日には台風第10号によりもたらされた降雨により、石狩川水系や十勝川水系では堤防の決壊や河川の氾濫が発生するなど甚大な被害となった。今次洪水の特徴として、先行する3つの台風により水位が下がりきる前に大雨に見舞われ、土壌水分量が高い状態で維持されたことで、台風10号の降雨が流出を増大させた点が挙げられる。図4に洪水期間前後の常呂川流域・上川沿地点における積算雨量-積算流出高(R-Q)の関係と各台風による降

雨期間に区切った流出率(=Rに対するQの比)を示す。後半には流出率が1.0もしくはそれを上回る状態となり、土壌の湿潤により、降雨が浸透貯留されずに流出する状態となっていたことが示唆される。同様な現象は空知川水系・金山ダム集水域、十勝川水系・札内川ダム集水域でも確認された。

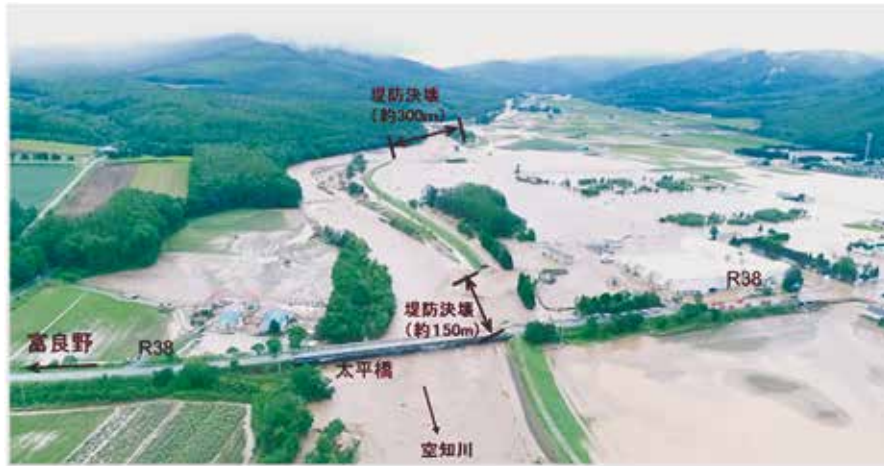
写真1 空知川の破堤後の氾濫状況（8月31日6:30撮影）  
（北海道開発局提供）

石狩川水系においては、石狩川中流部納内(おさむない)地区で8月23日に上陸した台風第9号に伴う降雨により溢水氾濫(氾濫面積約120ha、床上浸水家屋4戸)、石狩川上流部の支川美瑛(びえい)川等で8月17日より立て続けに上陸した3つの台風に伴う降雨により、各地で道路の決壊や落橋が相次いだ。さらに、支川空知川上流域の幾寅(いくとら)地区で8月30日に接近した台風第10号に伴う降雨により、堤防が決壊して氾濫水が市街地に流入し、近傍を流れるユクトラシュベツ川の氾濫を併せて、浸水面積約130ha、浸水家屋189戸および食品加工工場の浸水など南富良野町に甚大な被害が及んだ(写真1)。

- 空知川幾寅地区の堤防は、河川水の越流と堤防への流れの偏りによって、破堤、氾濫が進行したと考えられる。氾濫流が作り出した堤内地側の流路は築堤以前に形成されていた旧流路とほぼ同じ位置に形成され、昔の河川が再現されたような状態となった。今後はハザードマップの作成や防災教育において昔の河川の跡を周知させるなどの配慮が必要である。
- 辺別（べべつ）川における橋梁被害は、河川の蛇行と河岸侵食で橋台裏側が侵食されたものであり、この蛇行の発達は上流からの土砂供給量

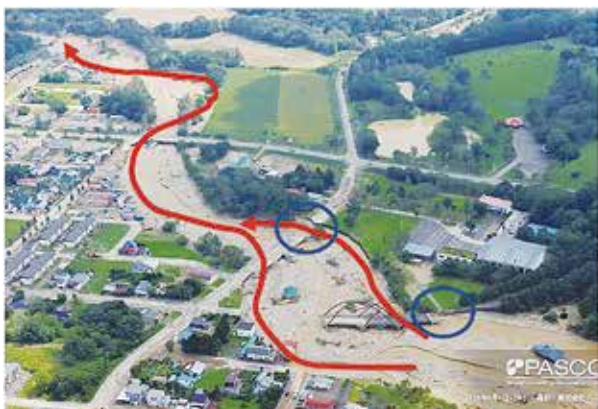
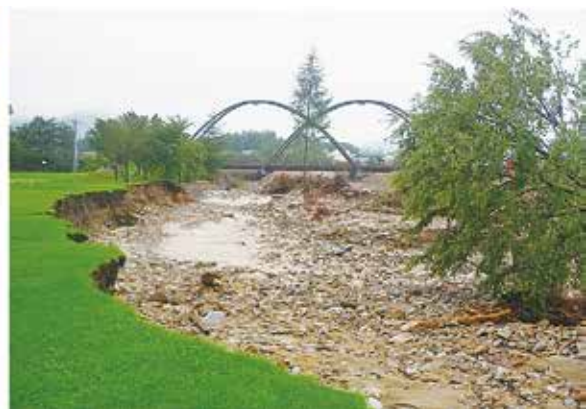
写真2 ペケレベツ川の河岸決壊状況、左)石山橋周辺（9/1撮影、左右岸の連続的な河岸決壊状況）（PASCO 提供）、右)石山橋下流（9/6調査団撮影、河岸決壊の状況）

十勝川水系においては、12箇所の観測所で観測史上第1位の水位を記録し、札内川と戸蔦別（とつたべつ）川の合流部付近で堤防決壊による氾濫が起きたほか、パンケ新得（しんとく）川（新得町）、ペケレベツ川（清水町）、芽室（めむろ）川（芽室町）で河岸侵食によって橋梁や住家に大きな被害が発生した。とくに清水町を流れるペケレベツ川では、1晩で川幅が3～5倍程度（約35mから約150m）まで広がるなどして市街地付近で

は左右岸が連続的に河岸決壊して落橋、家屋の流出、市街地の浸水被害等が生じた(写真2)。このほか、パンケ新得川に架かる橋梁被害ではJRの札幌と帯広・釧路を結ぶ特急列車の長期運休が余儀なくされた。

- 上流から供給された大量の土砂が中下流の河道内に堆積することや、一部の河川では河道内樹木の影響で、活発な流路変動および河岸侵食が発生した。このことを踏まえた上で、護岸の強化など、流路の横方向への変動を抑制するような対策が望まれる。
- 札内川や音更(おとふけ)川等の十勝川水系の河川は、河道周辺に広く砂礫を堆積させている。砂礫で構成された堤防や地盤は、透水係数が大きくせん断にも強いパイピングや法すべりなどの浸透破壊に対して強いが、側岸侵食や越流侵食に対して弱い。したがって、これらの河川では護岸や水制工を効果的に使うことによって侵食を防ぐ方策が必要となる。

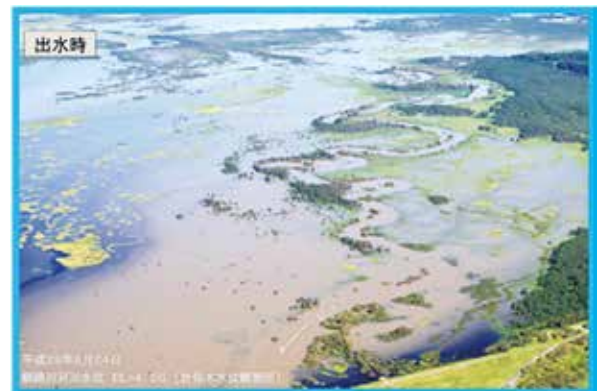
写真4 2016年8月24日における釧路湿原の出水前後の状況  
(北海道開発局釧路開発建設部提供)

2016年8月20日からの大雨により、釧路川では急激に水位が上昇、中流部にある標茶水位観測所(北海道標茶町)では、8月21日14時から21時の7時間にわたり避難判断水位を超過し、観測史上2番目となる水位を記録した。釧路川の下流域は平常時には湿原内を蛇行する河道であるが、今次出水では写真4に示すように河道周辺へ溢水が広がった。このような釧路湿原の貯留効果は、下流の釧路市の被害軽減に寄与することが認識できた。
