□中小河川の災害リスク～九州北部豪雨から～

九州大学工学研究院 教授 島谷幸宏

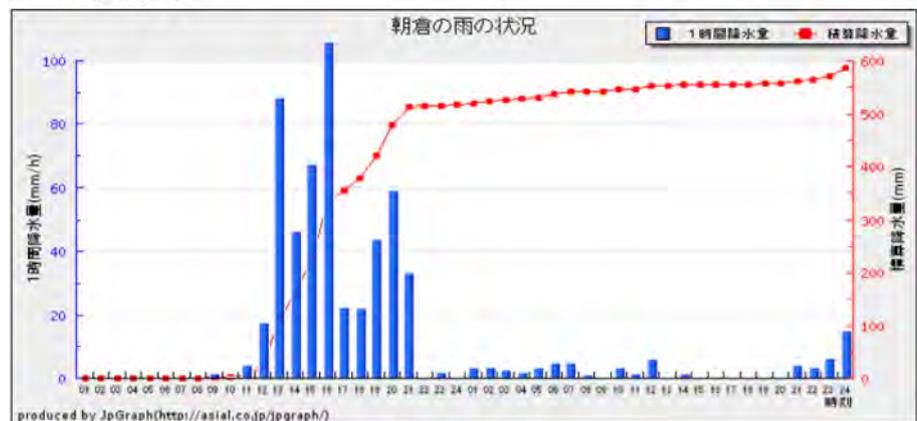
アメダス降水量の時系列図

【福岡県】

朝倉 (7月5日01時～7月6日24時)

7月5日、昼前から降り出した降雨は正午過ぎから猛烈な雨となった。福岡管区气象台は午後13:14分大雨洪水警報を発令したが、その時にはすでに1時間に100mm近い雨が降っていた。その後、朝倉の1時間降水量は129mmに、山間部の黒川では9時間で約800mm、松末小学校では最大1時間降水量137mmというすさまじい豪雨が観測された。大気下層に大量の暖かく湿った空気が流入するとともに、上空に平年よりも気温が低い寒気が流入したため、大気の状態が非常に不安定となり、九州北部にあった地表の温度傾度帯（冷たい空気と暖かく湿った空気の境界）付近で積乱雲が次々と発生したとされている。<sup>1)</sup>

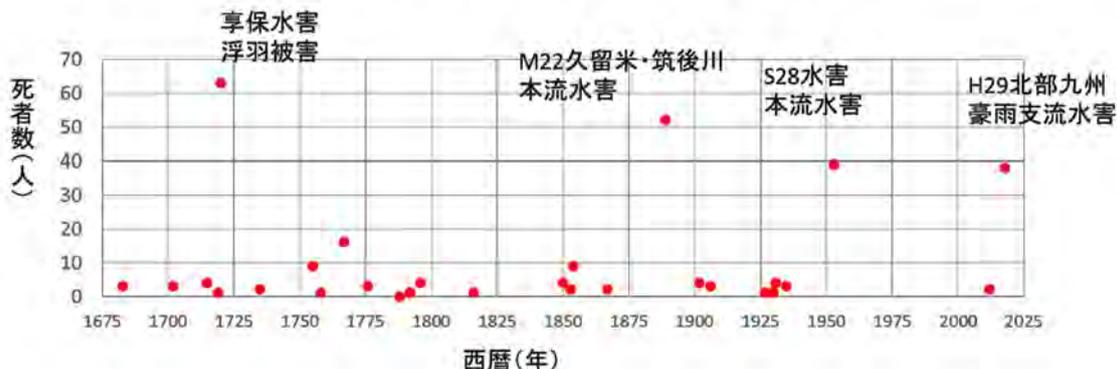
#### 筑後川中流域 水害死者数 高潮除く

筑後川中流域を対象に「福岡県近世災異誌」、「福岡縣災異誌」などに基づき、近世から現代にいたる高潮を除く水害死者数の経年変化を示した。今回の水害の被害は歴史資料が残る約350年間で死者数歴代4位の甚大な災害であったことがわかる。<sup>2)</sup> なお享保水害が今回と類似の中小河川の土砂災害によるものであるが、発生した地域は筑後川対岸の耳納山地を水源として持つ河川であり、筑後川右岸の中小河川災害としてはこの350年間で初めての災害である。なお、1950年ごろ以降、死者数20名以下の水害は激減しているが、それ以上の水害は減っているようには見えないことがわかる。この結果より水害投資の効果は上がっている

るが大規模水害対策が課題であることがわかる。

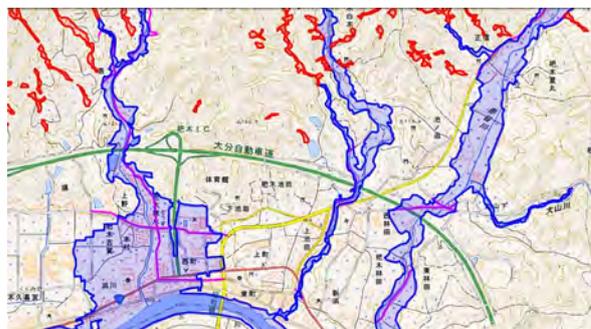
図 地理院地図の氾濫範囲

左から寒水川、白木谷川、赤谷川、扇状地を流下する寒水川は拡散的氾濫、白木谷川、赤谷川は谷地形の範囲での氾濫になっている

扇状地部の氾濫としては、寒水川の氾濫が特徴的である。流域面積3.7km<sup>2</sup>と小さな普通河川であるが、下流扇状地で39haもの大規模な氾濫が発生し、床上浸水147戸、全半壊43戸の被害を出した。川幅4m程度の河川であったが、扇状地部全体を氾濫し最大の氾濫幅は500m程度まで拡大した。この氾濫は天然ダムなどが決壊してできる段波現象によることが、住民が撮影した映像から明らかになっている。

山間部河川、谷底平野河川である黒川、北川、白木谷川、赤谷川などの被害も甚大である。山地の土砂崩壊、それに伴う流木の流出、上流河道の大規模な浸食および砂の堆積、橋梁への流木の閉塞とそこからの氾濫などによって甚大な被害が発生している。特に上流地質に花崗閃緑岩を持つ河川では、浸食堆積域の大幅な拡大が発生した。7mの川幅の河川が140mにまで広がった場所もある。被災した住民のほとんどが自宅における河川

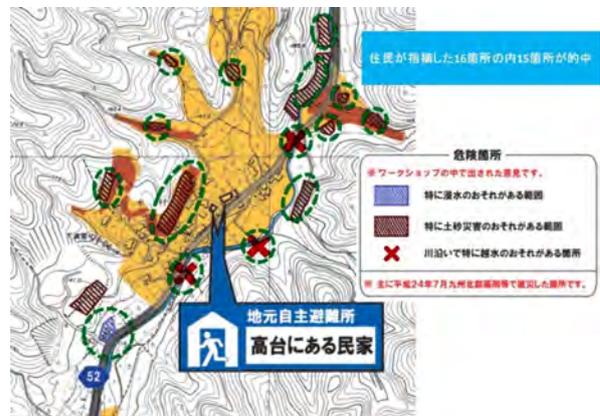
図 自主防災マップ（本村地区）

図に自主防災マップを示すが、あらかじめ指摘されていた16カ所危険場所のうち15カ所が被災した。そしてあらかじめ指定していた自主避難所には発災当日4名の方が避難し、翌日には20名の方が宿泊され有効に機能した。そのほかの2戸にも集落内の住民が移動し避難した。

地元自主避難所を集落内の高台にある民家2軒としている理由としては、①災害時は、市が指定する避難所までの道が危険になる可能性がある、②本村公民館の立地が危険と地区で判断したためである。

自主防災マップ作成後は各家庭にマップを配布し、集落の常会で周知しており、防災訓練は集落単位ではなく、松末コミュニティで行っていた。あらかじめ要支援者等は決めず、その場にいる人が臨機応変に動くことにしていた。区長は毎月広報誌や市政だよりを配っていたため、具合の悪い人、足が悪い人などは把握していた。
