糸魚川市大規模火災の火元周辺の建物について

消防庁消防研究センター 鈴木 恵 子
糸魚川市産業部建設課 桜井 正 士
元糸魚川市消防本部 中村 秀 忠

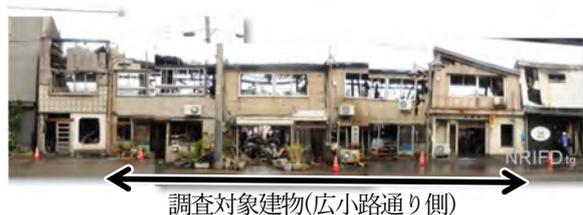
写真1 広小路通り沿いの火元建物の並びの建物(被災後)

調査対象は、広小路通り沿いに並ぶ火元建物とその北側の3軒、及び狭い路地を介して火元の東側に面する3件の、計7軒の建物である。写真1は、火災後の広小路通りに面する火元とその北側の建物の並びである。

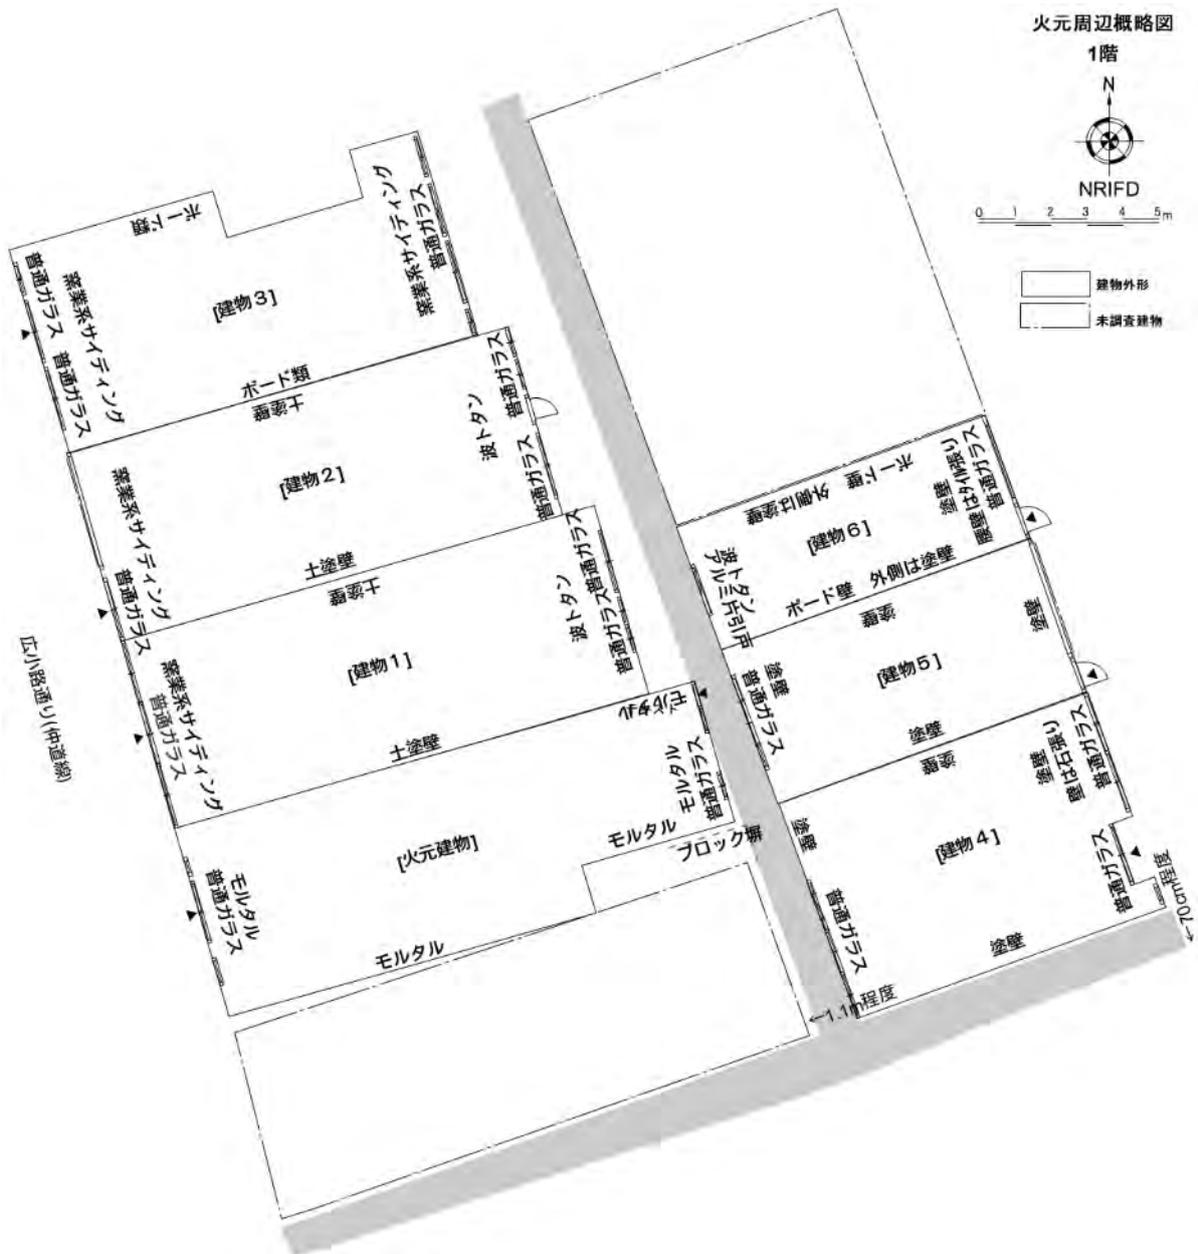
図1 火元付近の建物の1階の概略

調査対象建物の1階と2階の概略を図1と図2に示す。これらは、聞き取り調査から書き起こした各建物の外形を街区の形に集約したものである。並びの建物同士は、ほぼ隙間無く建てられていた。

火元建物の裏手には、約1.1 m幅の直線状の通路が設けられていたことが聞き取り調査と焼け跡の建物の基礎の状況等から判っているが、道路で囲まれた火元街区は、北側に向かって東西の幅が狭くなる形状をしているため、各建物が矩形であることを前提とすると、火元の並びの4軒の調査対象建物が、広小路通り（仲道線）沿いに壁面が揃っていることと、裏手の路地が直線状であることが両立しない。しかしながら現時点ではこれ以

上の情報が得られていないことから、本報では暫定的に街区の東と西面の道路に面する壁面を揃える形で集約した。裏の路地からみた各建物の位置関係は、さらに精査が必要である。

図中には、各階の外壁の素材又は仕上げと、開口部の位置と仕様（ガラスの種類）を示した。また、図2には、軒線と軒裏の仕上げを示している。広小路通りに面した西側4軒の2階の外壁面には窯業系サイディングが用いられ、東側の3軒も塗

壁となっているが、裏の路地に面する外壁はトタン張りが多く見られた。また軒裏の仕上げは、通りに面した面は板金やボード類で化粧されているが、裏の路地に面する軒裏は、調査対象建物のすべてで木部表しとなっていた。また、裏の路地に面する壁面には比較的大きな開口部が設けられており、路地を挟んで開口部が向き合っている部分も少なくないことが判る。用いられていたガラスも全て普通ガラスであった。

なお、建物同士が接する面の仕上げについては、本調査では聞き取っていないが、火災後の状況と、近隣の建物の状況から、双方の建物がそれぞれ柱を持ち、内壁同士が向かい合っていたものと考えられる。

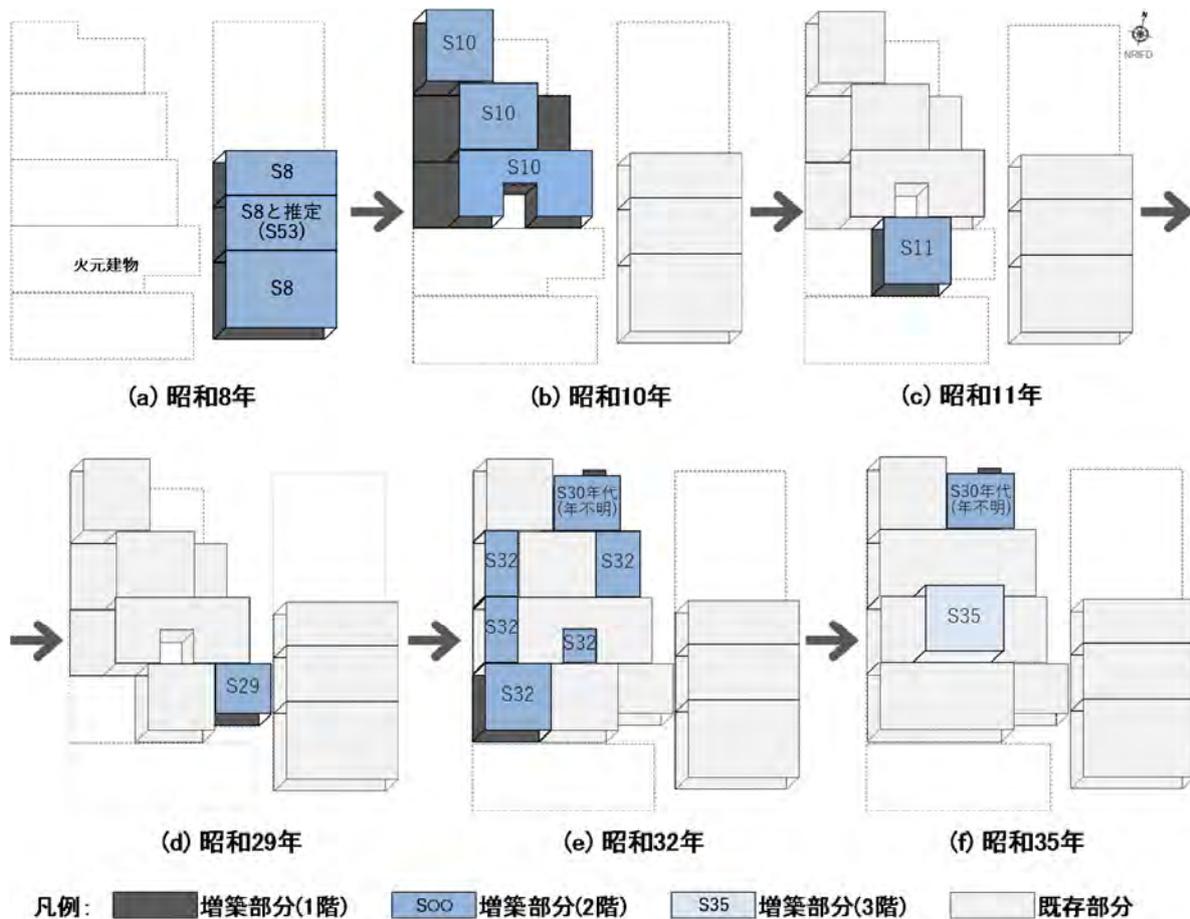
図3 火元付近の建物の建築経過

調査対象建物の所有者等の多くが新築当時から被災建物に住んでおり、建築及び増築の経緯についても聞き取ることができた。図3は、模式的に

調査対象建物が建築又は増築された経過を示したものである。

この街区は昭和7年の大火で消失したとされており、更地となったところに、火災の翌年、昭和8年に火元裏手の建物3軒が建築された。ただし、3軒のうち中央の1軒については、聞き取り調査では、今回の火災で被災したのは昭和53年に建築された建物ということであり、それ以前の建物に関する情報は得られていない。しかし被災後の状況から、昭和8年に建築された建物が昭和53年に改築されたものと推定した。

その後、昭和10年に火元の北側の3軒が建築され、翌昭和11年に火元建物が建てられている。

この後、しばらく建築は行われず、戦後の昭和29年になって火元建物の裏手部分が増築された。さらにその3年後の昭和32年には、火元建物とそ

の北側の2軒が増築を行い、昭和35年には、火元の北隣の建物が3階を増築している。

このように、路地に面する空地が徐々に減り、路地を挟んだ隣棟間隔が狭まって行ったことが判る。

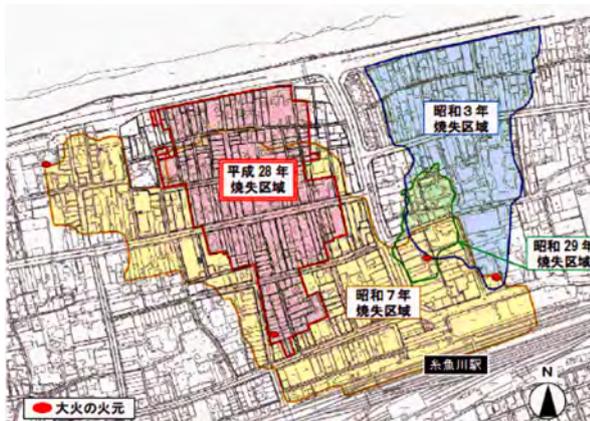
図4 昭和3年，昭和7年，昭和29年，平成28年大火焼失区域図（糸魚川市消防本部作成）⁵⁾

昭和7年の大火は「惣兵衛の火事」とも呼ばれ、その延焼範囲は今回の延焼範囲とは重なる部分が多い。火元街区はもとより、今回の大規模火災で被災したエリアの建物の多くが、この大火の後に建て直された木造建物であり、改修や増築を重ねながら住み続けられていたと考えられる。図4は、昭和3年以降の大火による焼失区域を示したものである。

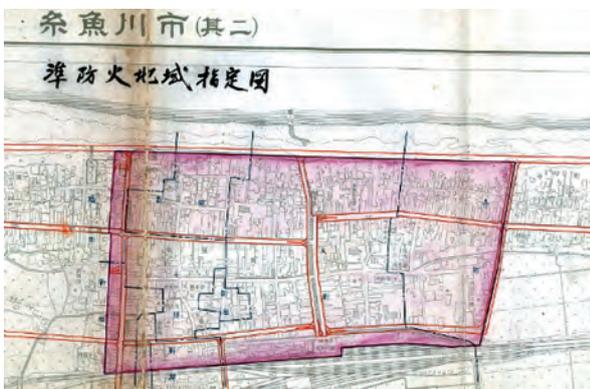
図5 準防火地域指定図⁶⁾

このような大火による被災の経験をもつ糸魚川市は、被災地域を含む駅北の一带を昭和35年に準防火地域に指定した。図5は、当時の準防火地域指定図である。また、昭和44年には中心市街地の拡大に対応して地域指定を拡大変更している。指
