本編のねらいと構成

特別寄稿 「避難しやすい環境づくり」を目指して —土砂災害を防ぐために—

第1章 観光施設を活用した避難所による避難の促進について（新居浜市立川地区の事例）

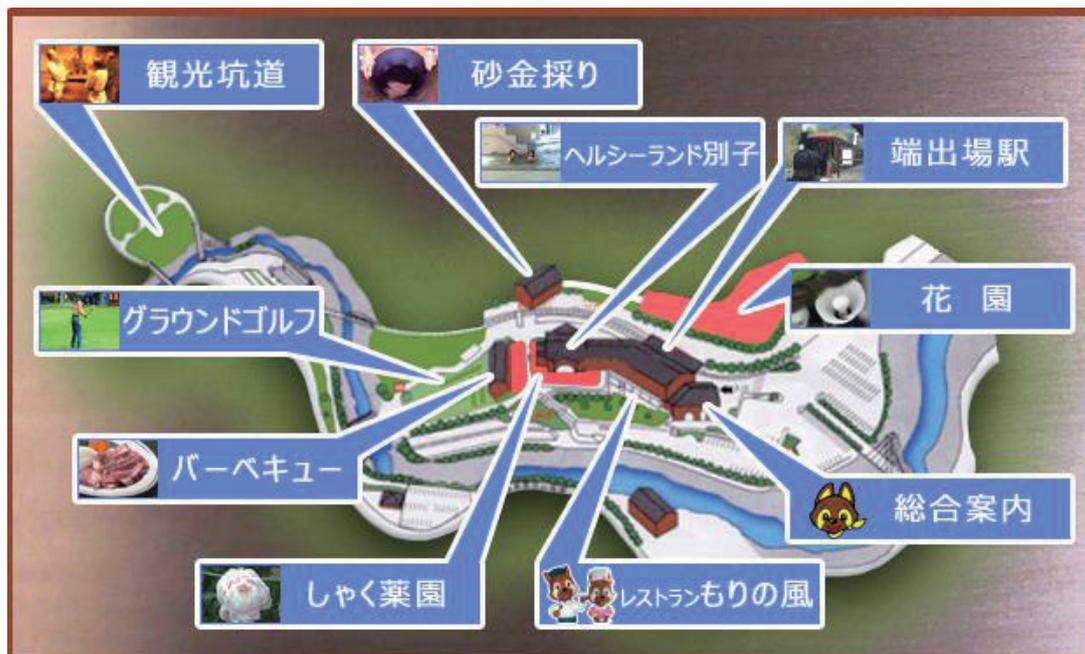
図3 マイントピア別子主要施設配置図（中央の建物が本館）

マイントピアの本館（端出場記念館）は、株式会社マイントピア別子と新居浜市の共同所有で、新居浜市の専有部分を避難所としている。土地は住友林業からの借地となっている。本館内には、温泉施設、レストラン、お土産売り場等があり、温泉施設は新居浜市、レストラン、お土産売り場は株式会社マイントピア別子のもので、その他エントランスホール等の共有部分がある。

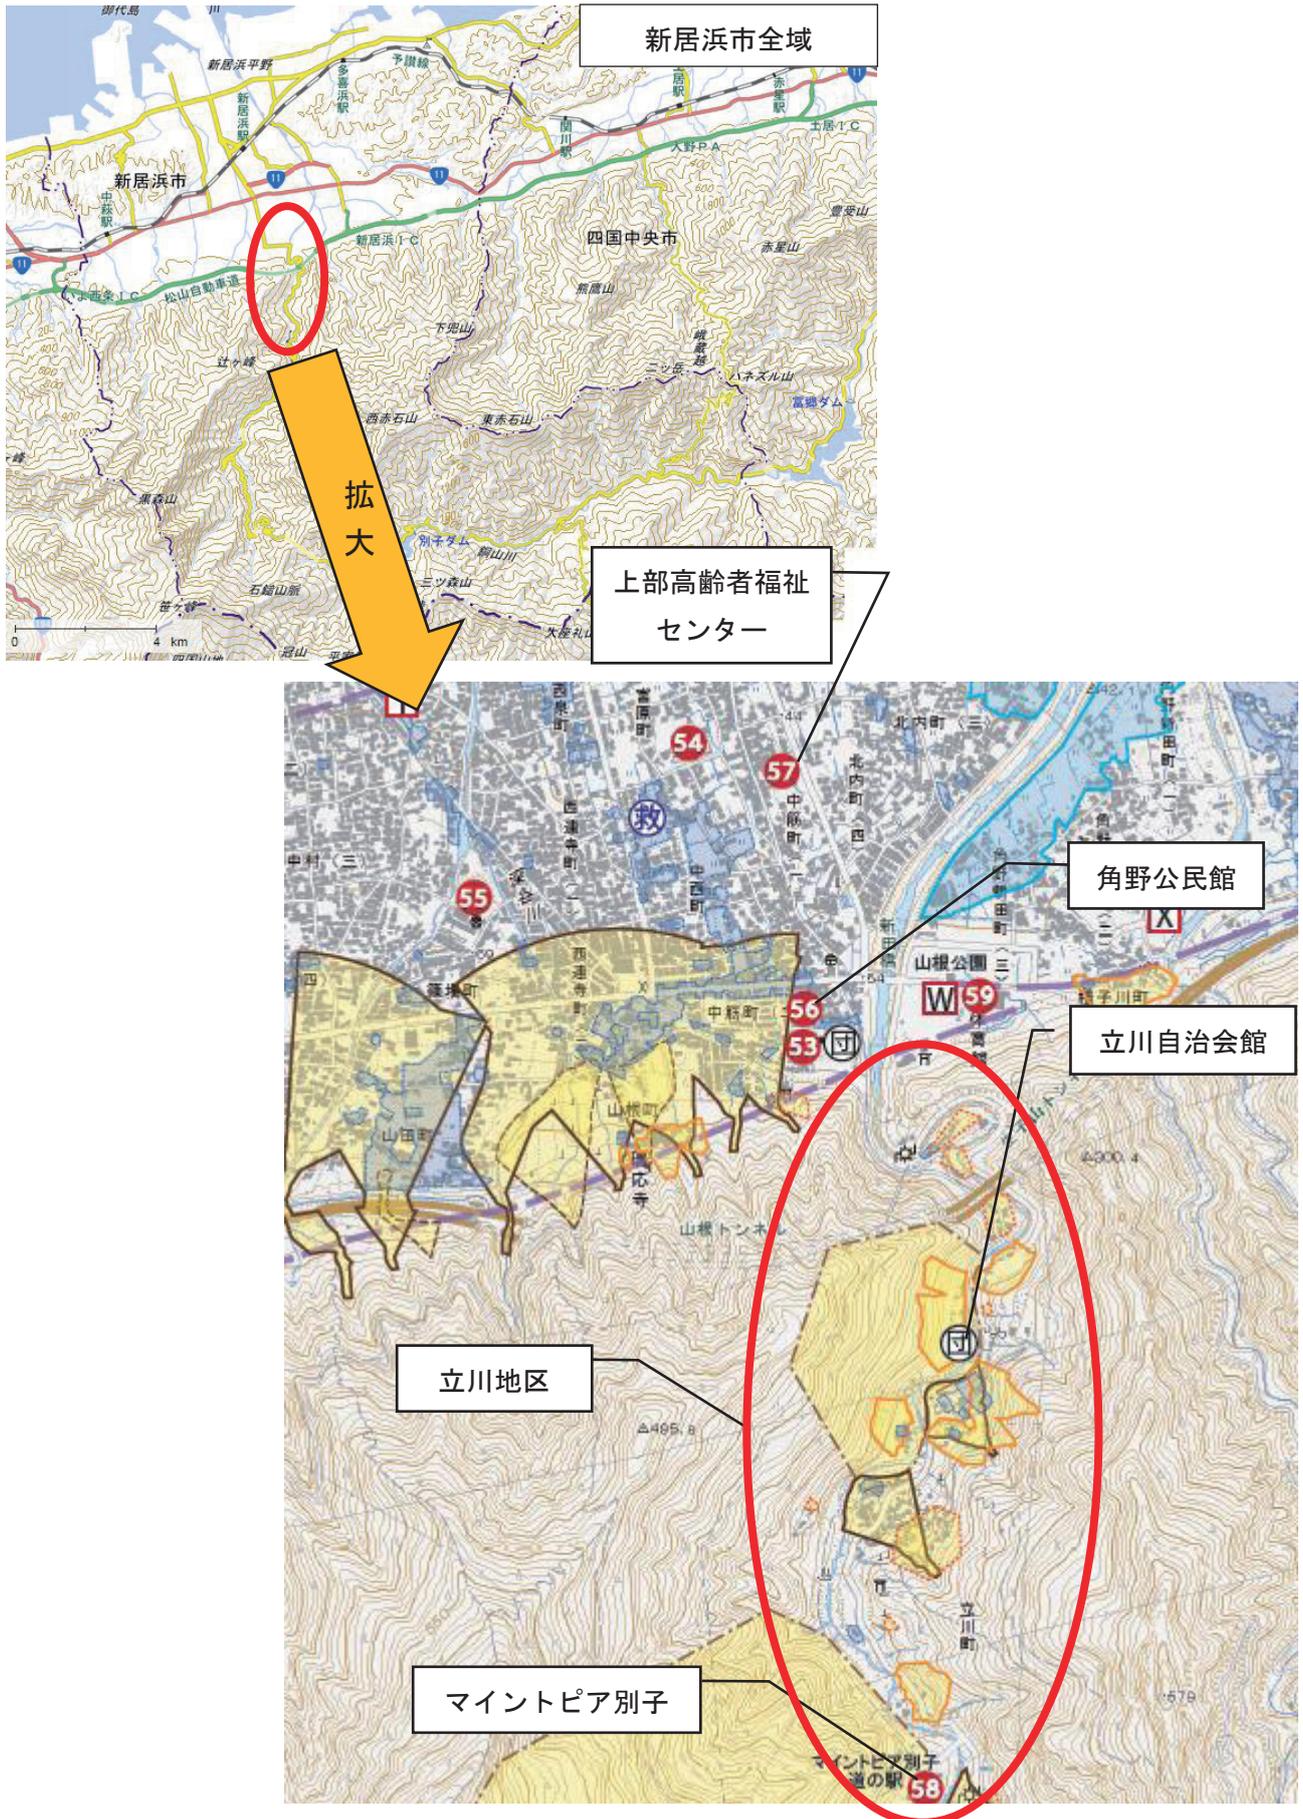
図4 立川地区及び避難所等の位置図

(2) 北浦・新道・本村地区は

- 各小地区から県道へ出てマイントピア別子へ

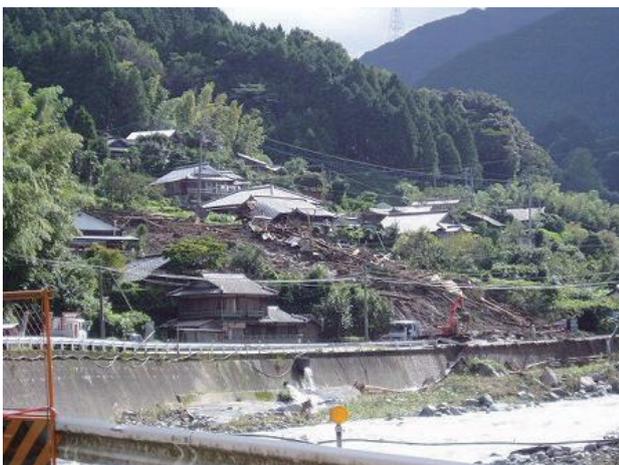
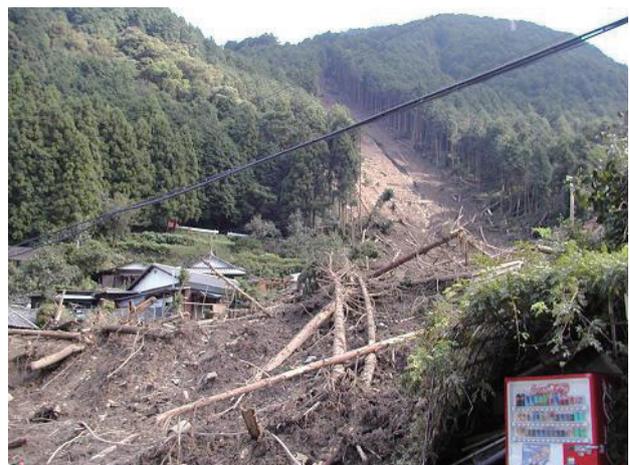
その後、台風21号のときは96名がマイントピア別子に避難したが、県道が通行止めとなる土砂崩れが多数発生したため、立川地区の住民は完全に孤立状態となった。

写真11 立川地区の土砂災害現場

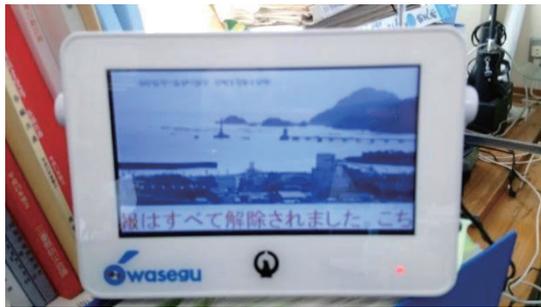
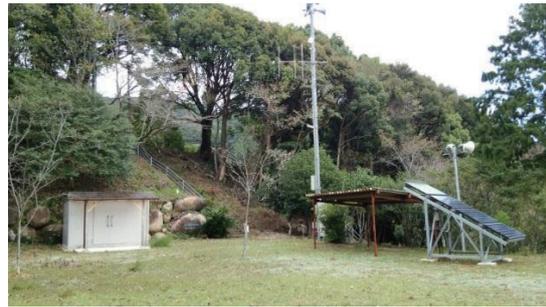
平成25年度から、これらに加えエリアワンセグ放送サービス（愛称：Owasegu：オワセグ）を導入し、映像、音声、文字で情報を伝達できるようにした。映像は、市役所や消防署などに設置したカメラによって撮影したものが、市内20か所の無線局を通じて送信される。カメラや無線局の電源は、太陽光発電や蓄電池設備によってバックアップされている。なお、カメラは遠隔操作が可能で、モニターは分割画面で表示することもできるようになっている。受信端末は、民生委員、消防団員、聴覚障がい者には先行配布している。平成26年度～27年度に全戸に配布予定である。端末は停電に備えて乾電池でも起動できるようになっている。1台あたり16,000円程度で戸別受信機よりも安い費用で導入できる点も利点となっている。

Owasegu 受信端末

無線局

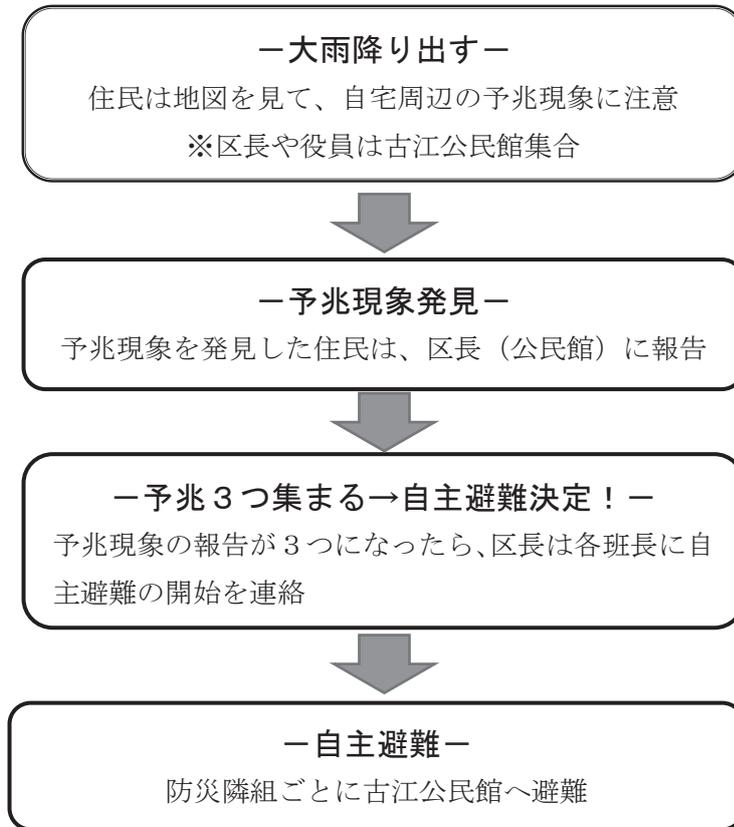
図2 自主避難の流れ（局所的集中豪雨の場合）

④連絡を受けた住民は、防災隣組ごとに協力して、避難場所（公民館）に避難する。

*避難しようとした際に、すでに道路が冠水していたり、土砂災害が発生してしまっているような場合は、近くの堅牢な建物に一時的に避難するなどの状況に応じた対応を各自で判断して行う。

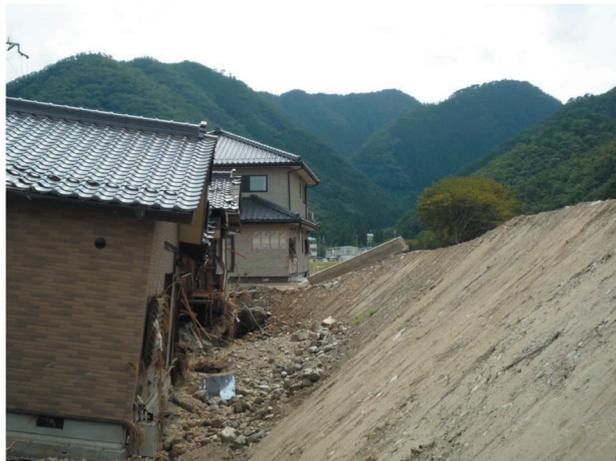
写真1 佐用町久崎地区における被害

短時間集中豪雨における人的被害の特徴は「屋外で被災する」という事にある。2009年台風9号に伴う豪雨により8月9日、兵庫県佐用町で死者18名、行方不明2名という人的被害が発生した。20名中19人は屋外で被災し、内11名は避難途中、8名は車で移動中に被災し、命を失っている。佐用の水害で最も注目を集めたのが幕山地区の町営住宅の事例であり、10名が避難所である幕山小学校へ避難する途中の用水路で流され8名が死亡・1名（1名は下流で救助された）が現在も行方不明という被害が発生した。幕山地区の浸水深は最大でも80cm程度であり、同じ町営住宅の住民でも避難しなかった人は助かっている。幕山地区以外の2人は佐用地区・上月地区で被災しており、両地区とも浸水深は160cmにまで達しているが2階に居れば問題のないレベルであった。また、屋内での被災は、平屋に住む一人暮らしの86歳の女性が避難できずに自宅玄関で亡くなった。その一方で堤防の決壊により住宅が流される被害が発生した久崎地区（写真1）では適切な避難行動が行われ人的被害が発生していない。

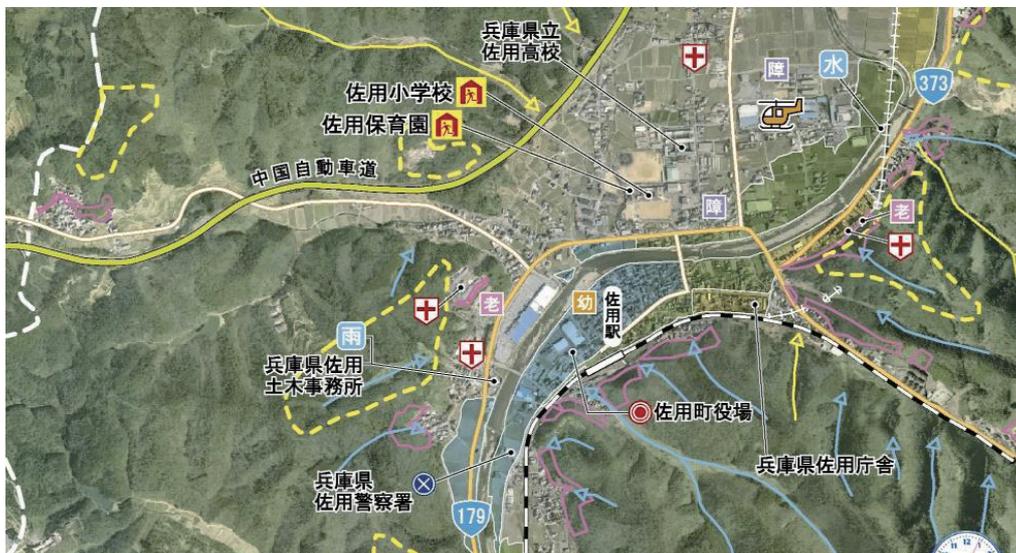
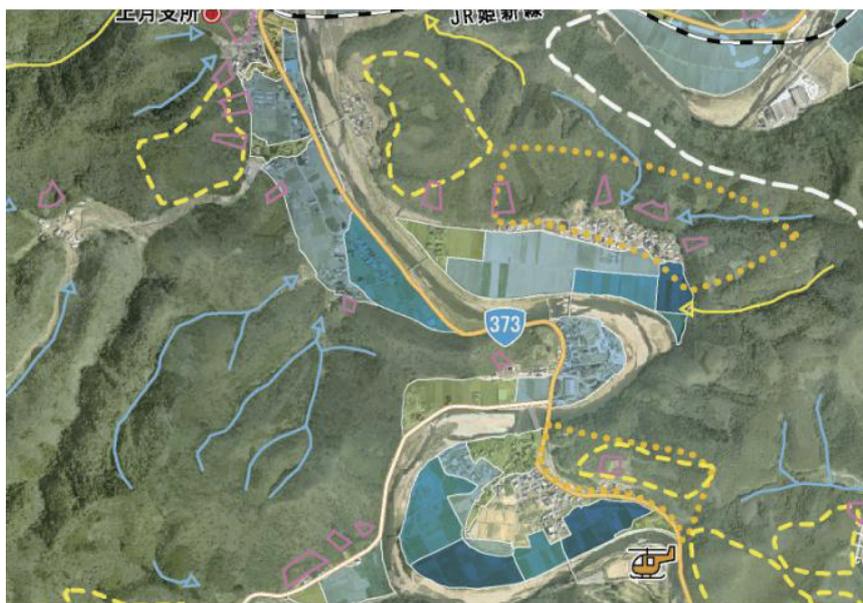
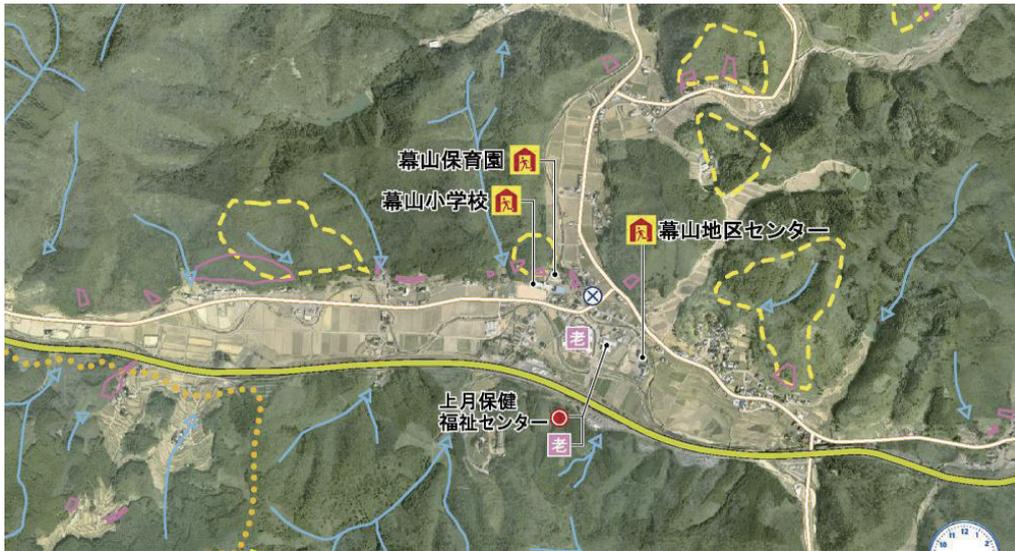
図4 佐用町ハザードマップ

(佐用地区) (出典：作用町ハザードマップ)

(久崎地区) (出典：作用町ハザードマップ)

(幕山地区) (出典：佐用町ハザードマップ)

建物の流出は1) 堤防の近傍、2) 3 m以上の浸水により^{vi}発生する。従って、堤防の近くに住んでいる、もしくはハザードマップで浸水深さが3 m以上のところに住んでいる人は「水平避難」をしないと命を失う可能性がある。逆に考えると堤防から離れている、3 mより浸水深が低いところに住んでいる人は、逃げ遅れた場合は無理して避難する必要は無いという事である。京都市の地域防災計画ではハザードマップの情報に基づき「0.5-3m未満：2階へ避難」「0.5m未満：むやみな避難はかえって危険」と明確に記述している。ただし、平屋に住む人は、予想される浸水が0.5m-3mであつても1階の床が水没してしまうため避難所、もしくは近隣の2階建ての家の人に避難する必要がある。自分では動くことができない人の避難については2004年新潟県豪雨災害の教訓を踏まえ、避難準備情報の発令・災害時要援護者マップに基づく近隣住民による避難援助・介護保険のメカニズムによる避難支援等のシステム整備が進められている。その結果、人的被害の発生件数は減少しているが、佐用町の水害でも1名発生しており自分で動くことができない人についてはできるだけ早く避難させる事が命を守る上で重要である。

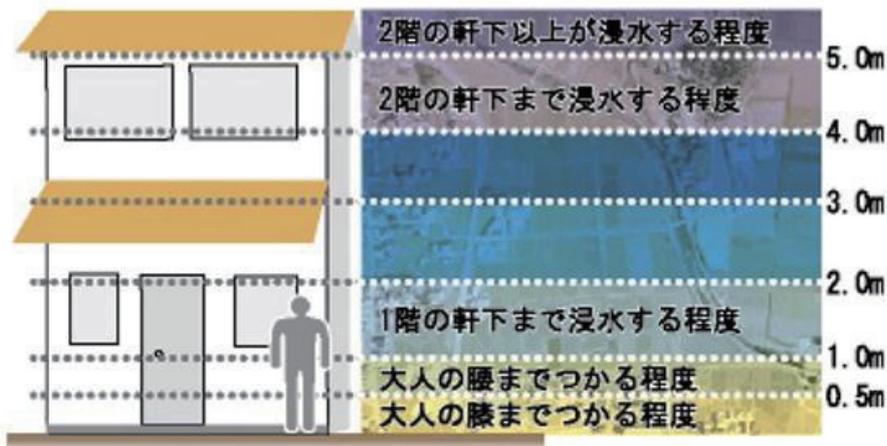
佐用町のハザードマップを事例に、豪雨時にとるべき避難行動を考えると次のようになる。自宅の避難途中に流される・1階で亡くなるという被害が発生した佐用地区で浸水深さは最大で2mと想定されており、浸水が始まってから避難することはむしろ危険であり、2階への「垂直避難」が命を守るために必要な行動であったと考えられる。堤防近傍の住宅が流出するという被害が発生した久崎地区では、地域全体として見ると3mを越す浸水深が想定される地区もあり地域全体として早い段階で避難所への避難を行った事が人的被害0という結果につながっていると考えられる。また、多くの人々が避難途中に命を失った幕山地区では浸水は想定されていないが、中小河川については浸水想定計算が行われていない可能性もある。しかしながら計算が行われていない河川において3mを越すような浸水が発生する可能性は無く、浸水が始まった後のむやみな避難はかえって危険であり、浸水後は自宅に留まるという行動をとる事が望ましかったと考えられる。

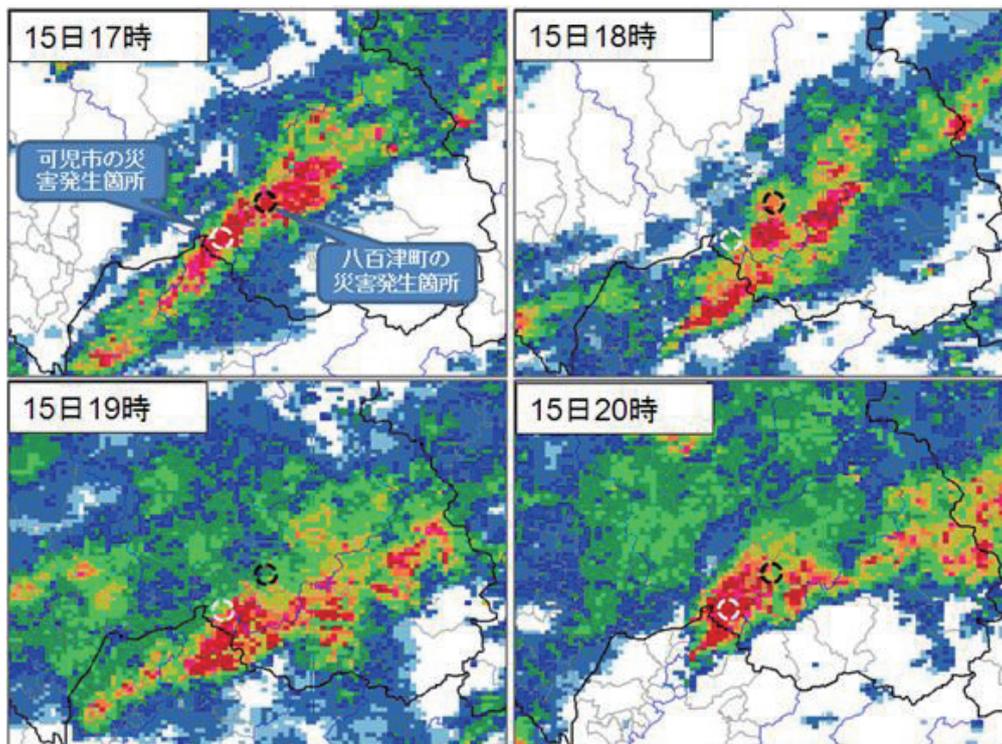
図-1 平成22年7月15日17時～20時のレーダエコー図

時までの5時間雨量は203.0mm、最大24時間降水量は239.0mmに達した。また、解析雨量では、八百津町から御嵩町、可児市付近にかけて、数箇所では15日12時からの24時間合計雨量が300mmを超えていた。(報告書 p. 9)

(報告書 p. 9 ; 原画カラーのため、中央部の濃い部分の変化に着目して頂きたい)

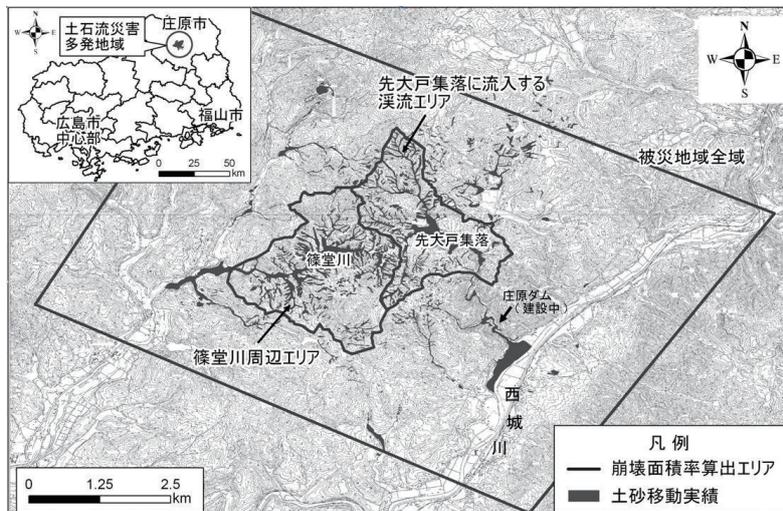
図1 被災地の位置と土砂移動の状況

今回の土砂災害は広島県の北東部の庄原市の市街地から北東に6～10kmの位置において、5km弱四方の極めて小さな範囲で発生した。いずれも現在は庄原市に含まれてはいるが、川北町(篠堂川周辺エリア)・西城町(先大戸集落周辺エリア)・川西町(庄原ダム建設現場周辺エリア)の町境を中心に降った豪雨により今回の災害が発生したといえる。土砂移動の発生状況は図1に示すとおりで、1,500箇所を超える崩壊が発生し、崩土が大量の水とともに流動している(写真1)。その集中発生の激しさは崩壊面積率(全流域面積に対する崩壊部分の面積百分率)でよく認識することができる。すなわち、大災害の場合にでさえやっと1%を超えるようなものであるこの数値が、たとえば篠堂川周辺エリアでは7.0%、先大戸集落エリアでも4.7%という高い数値になっている¹⁾。

※基図に国土地理院発行の1/25,000地形図を使用
 ※土砂移動実績は国土地理院作成による「平成22年梅雨前線による大雨に関する庄原市の正射写真図」より判読

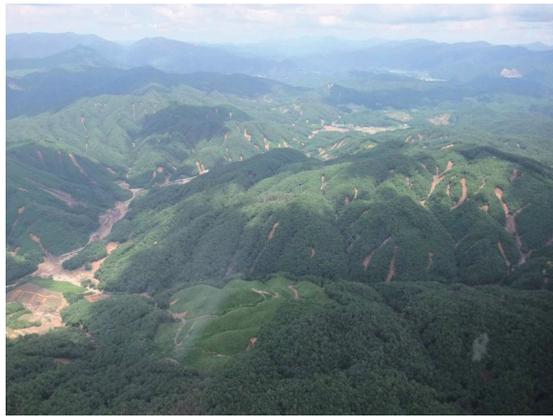
写真1 崩壊・土石流等の集中発生状況
(篠堂川を上流に向かって北東向きに撮影。2010年7月18日)

崩壊等の土砂移動の形態については、たとえば、篠堂川周辺エリアや先大戸集落エリアでは川沿いの標高が350～400m程度であるが、周辺の山々の標高は530～650m程度であり、その稜線近くの38～43°前後の急傾斜地から崩壊土砂の移動が始まっている場合が多い。ひとつひとつの崩壊はほとんどが深さ数十cm～1m前後までの浅いものであり、崩土は斜面を流下する際、植生を押し倒し、一部剥ぎ取ってはいるが、継続的に水流があったと思われる部分を除いて、ほとんど斜面上をあまり侵食することなくすべり落ちているような印象のところが多い。すなわち、崩壊等の土砂移動の発生開始場が下部斜面から上部斜面へ遡上したのではなく、明らかに上部が起点であるといえる。

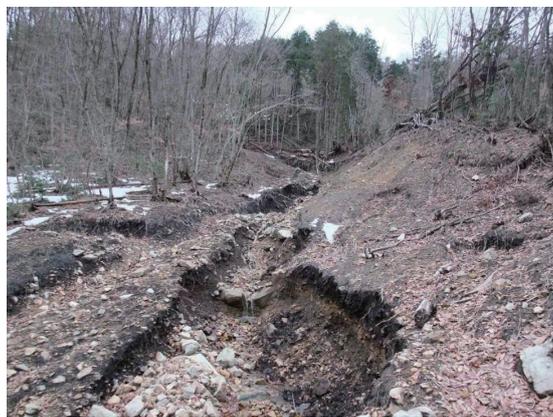
写真2 土砂移動の経路沿いのクロボク（2011年2月28日撮影）

その最大の要因は誘因としての豪雨によるものと思われる。崩壊部にはもちろん流下部や未崩壊の林地斜面においても数多くの水の噴き出したと思われる穴が確認できる。おそらく豪雨によりパイピング崩壊を起こし、崩土がそのままあるいは土石流となって流下したものの、今回の豪雨では流下部の表層土層があまり強度低下せず、侵食に対する抵抗力が保たれていたからであろう。なお、表層土層の特徴としては、黒色土壌層が本地域一帯に広く分布していることがあげられる。「クロボク」と呼ばれる火山灰起源の土壌で、非常に透水性が小さいものもあり、場所によっては数十cm以上の厚さのところもあるが、地表に近いクロボク層には植生の根系が入りこんでいる。この層の存在がそれより下部の不安定堆積土層を侵食から守っていたと見ることはできるのではないかと（写真2）。また、植生の特徴としては、土砂移動の集中発生エリアには人工林斜面のところもあるものの、落葉広葉樹林におおわれた斜面の方が多く見られ、若齢のものだけでなく15m程度以上の高さの壮齢の雑木林におおわれた斜面においても、崩壊等の土砂移動の集中発生状況が認められる（写真3）。

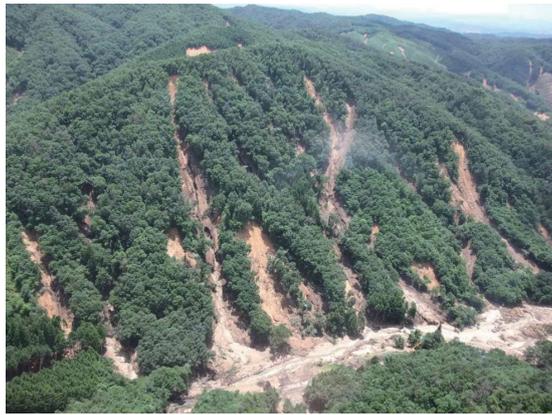
写真3 壮齢の雑木林斜面での崩壊等の集中発生 (2010年7月18日撮影)

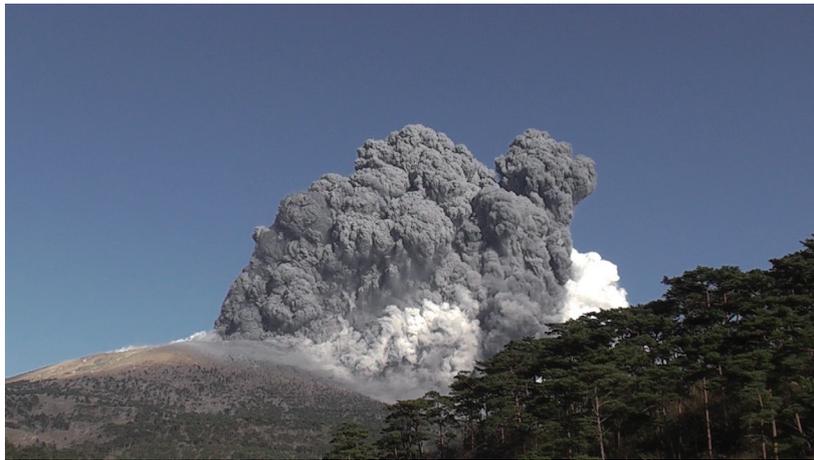
図1 1月26日の噴火（窪田宗摩氏撮影）

しかし、噴火活動は始まっていたのである。井村（2011）によれば、2008年8月22日から活動が始まっていたという。この時、火口内に新しい小火口を作り、山体西斜面に割れ目火口列を作るような水蒸気噴火があった。2010年3月頃からは小規模なマグマ水蒸気噴火を繰り返すようになり、2011年1月19日にマグマ噴火に至ったのである。この時の噴火は単発的だったが、折からの北西風に乗って、火山灰を宮崎県都城市周辺に降らせ、遠く太平洋岸の日南市にまで達した。26・27日には空振を伴う大規模なマグマ噴火が起こった（図1）。風下側の都城市・三股町・日南市などでは多量の軽石火山灰が積もった（図3）。麓の御池付近では軽石の直径は1～2cmで厚さ10cm弱も積もり、農作物に被害を与えると共に交通にも障害となった（図5）。火口から7～9kmのところでも火山礫の直撃により車のガラスが割れたし、空振で窓ガラスを割られた家もあった。

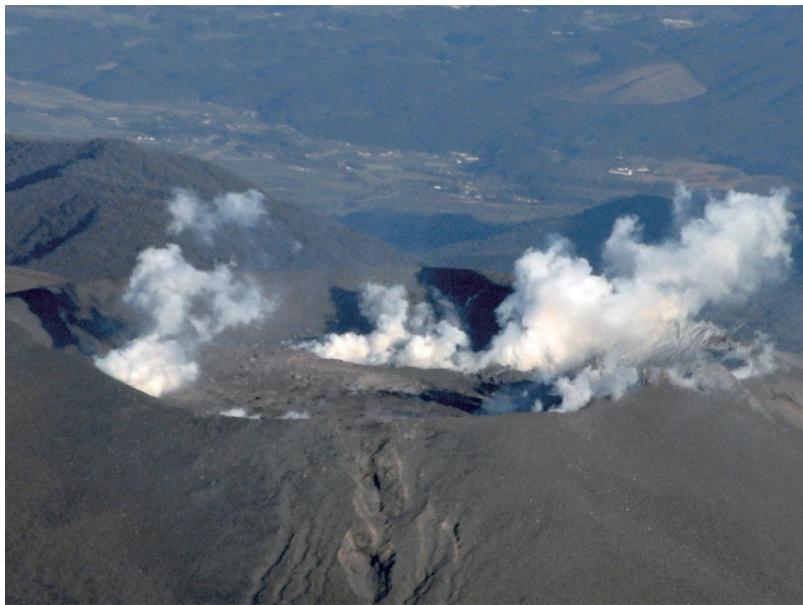
図2 パンケーキ状の溶岩（成沢昇氏撮影）

1月31日には溶岩が火口内をほぼ埋め尽くすようになり、ややドーム状に盛り上がってきていたが、2月1日に爆発的噴火をしてからは直径600mほどの平たいパンケーキ状になり、現在に至っている（図2）。2月14日にはやや大きな爆発が起こり、北側の小林市方面に火山礫を降らせ、車のガラスが割れる被害が出た。その後、何度か小規模な噴火をしたが、現在は小康状態を保っている。

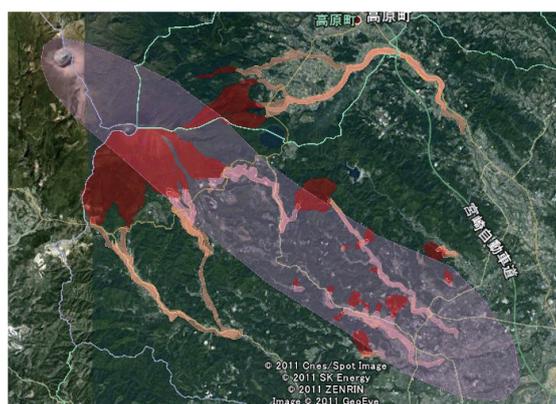
図7 土石流危険渓流（国土交通省）

妨げるからである。当初は避難警戒雨量をどうするかで若干混乱もあった。時間雨量4mmで発生した三宅島の事例を参考に、都城市は2月9日、2時間で8mm以上の雨量が予想されたり、連続降雨量が20mmに達したりした場合に、避難勧告を発令するとのやや極端な基準を発表した。対象者は新燃岳から半径約6～18kmの2,126世帯4,604人であった。しかし、その後、実情に合わせて緩和されている。このようなソフト対策がなされると共に、国交省も土石流危険渓流の予測を発表、緊急砂防事業を行い梅雨前に完了した（図7）。林野庁も緊急治山事業を行った。

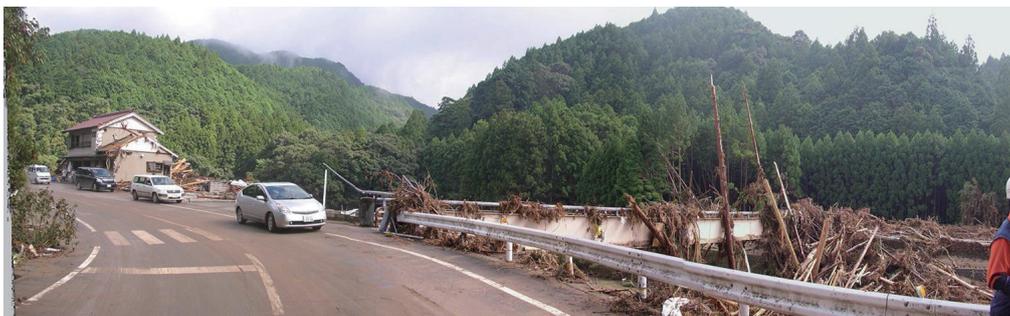
熊野川水系では大規模な洪水となり、新宮市熊野川行政局のある日足地区で5名の死者を生じるなどの被害を生じた。また、同行政局は3階近くまで浸水して4日0:30の防災行政無線による放送を最後に機能を失い、職員は裏山に待避を余儀なくされた。田辺市消防本部本宮消防署は、過去の洪水高さよりもかさ上げしてあったものの1階が浸水し、一時避難を余儀なくされた。熊野川支流の高田川沿いの新宮市相賀地区では、川そばに立っていた家屋が流された（図3）。家屋にいた2名のうち1名は、約2km下流の熊野川との合流点にある橋に引っかかり自力で脱出したが、1名は行方不明となっている。この地区では他にも2名が死亡した。

図3 新宮市相賀の家屋流出（手前から2台目の車両の脇に家屋があった）
（2012年9月12日撮影）

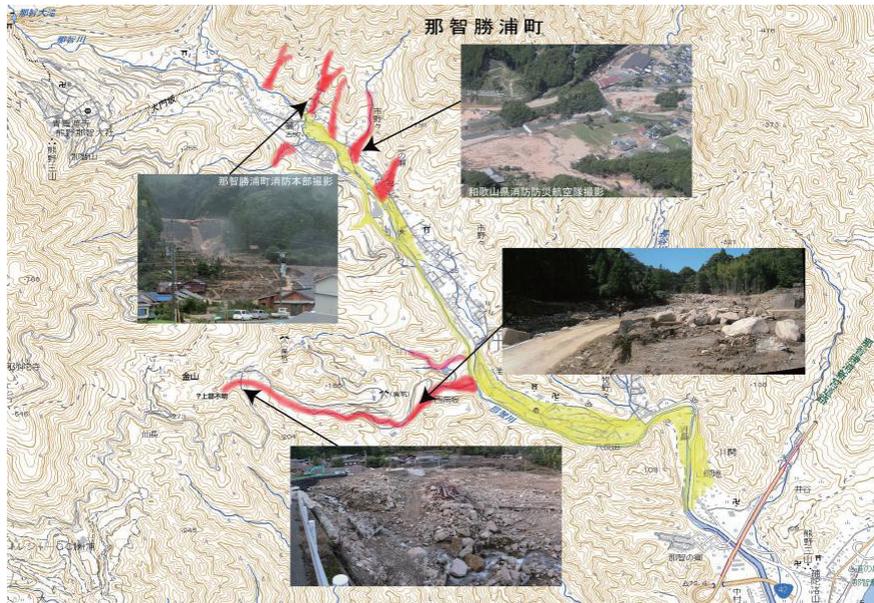
図4 那智勝浦町那智川流域の土石流の発生状況
土石流の範囲(概略)を網かけ。電子国土を利用して作成。

那智勝浦町では台風が四国に上陸した後も強い雨が降り続き、高い密度で土石流が発生した(図4)。那智川の氾濫もあり、死者28名(うち関連死³⁾、行方不明1名(2012年3月7日現在)という甚大な被害を生じた。発生した土石流の中で最大の金山谷川の土石流(図4中央南)では、発生直前に自主避難して被災を免れた事例が「熊野新聞(9月27日)」に寄稿されている⁵⁾。土石流が発生する1時間ほど前に住民が自宅から数百m離れた尾根の上に車で避難したところ、その後自宅は土石流を受けていたというものである。

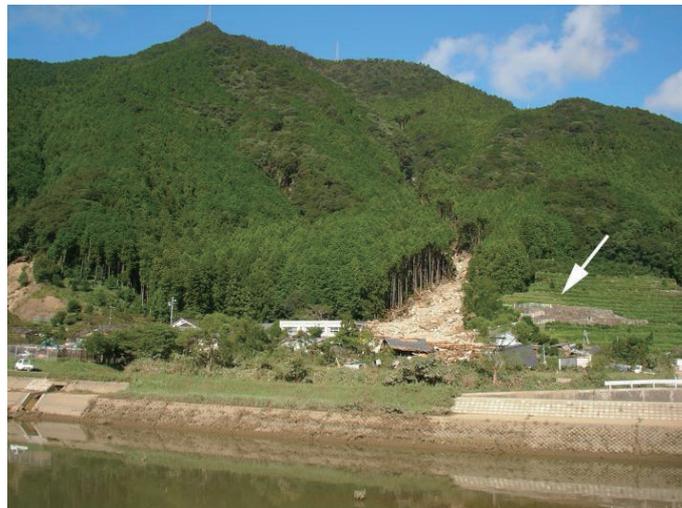
図5 三重県紀宝町下地の土石流

三重県紀宝町下地では、住民自らが危険性を判断して避難した事例がある⁶⁾。小学校の裏山で土石流が発生し、小学校の一部と民家を埋没した(図5)。埋没した家屋の住民(男性)によれば、土石流の直前、虫が逃げ出し石も転がってきたので、この谷は危険だと思い、隣の住宅の女性とともに尾根上の宅地(図5矢印)に避難し、難を逃れたとのことであった。土石流発生前の10分ほど前のことであったとのことである。

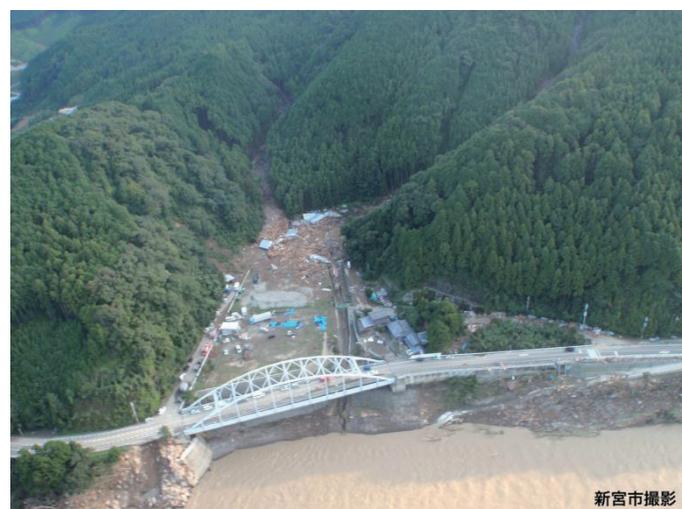
図6 新宮市南檜杖の土石流

一方、新宮市南檜杖地区(図6)では、土石流が2方向から到来した。熊野川の水位が上昇してきたことから、川沿いの住宅からより高い場所としてこの場所に避難されていた消防団幹部を含む4名の方が亡くなった。西側(写真では右)の土石流が発生した谷には砂防堰堤が設置されており、土石流の危険性があるとされていたことが分かる。洪水とともに土石流に対しても配慮した避難先の考え方が必要とされていることがわかる。

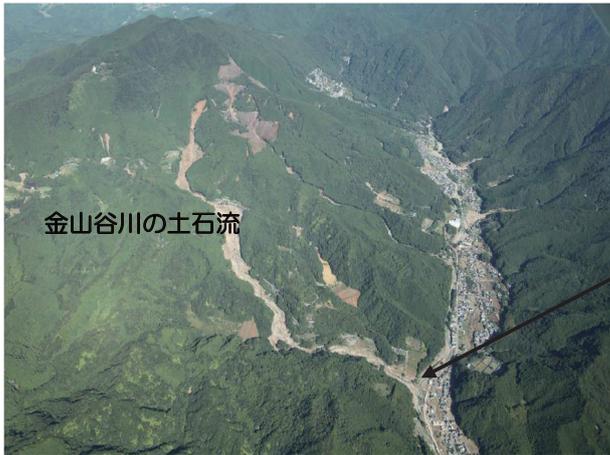
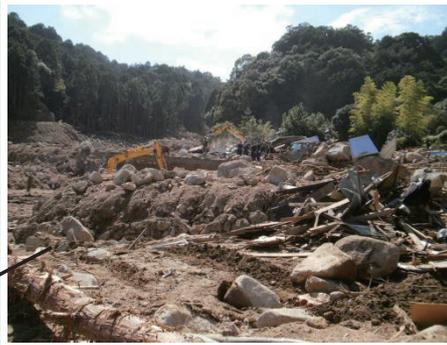
○ 落橋した川関橋

那智川との合流点は、原形が全く分からない状態でした。

川関橋には和歌山県の水位計が設置されていましたが、4日午前3時過ぎから欠測となりました。

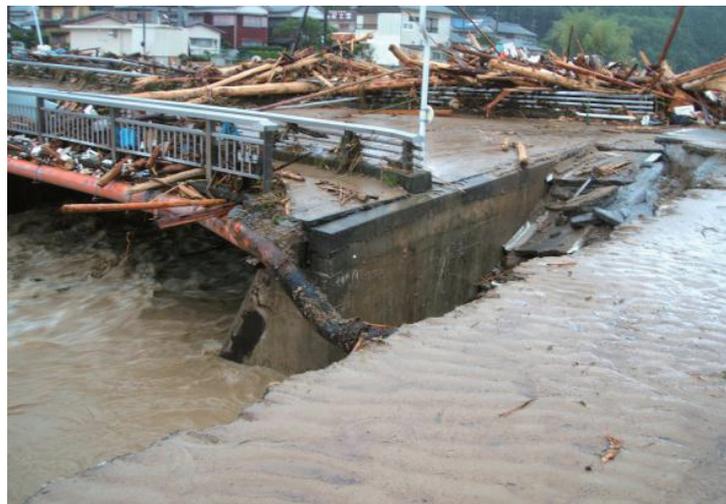
○ 落橋した JR 紀勢線 那智川橋梁

9月4日の深夜に落橋して新宮・勝浦間が不通になりました。

JR 西日本（株）の懸命な復旧作業のおかげで、12月3日に復旧しました。

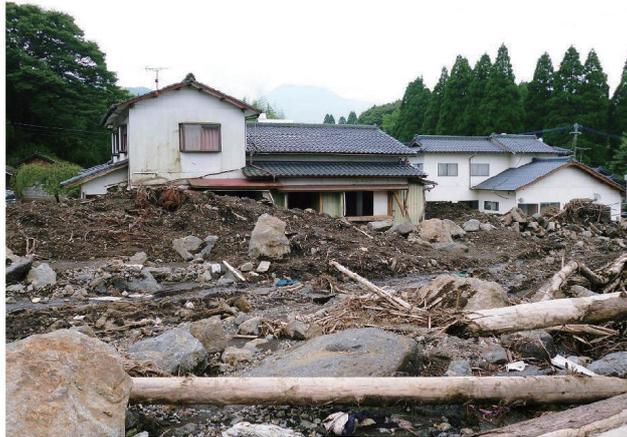
写真 1 阿蘇市一の宮町坂梨地区の土砂災害

写真-1.一の宮町坂梨地区の土砂災害

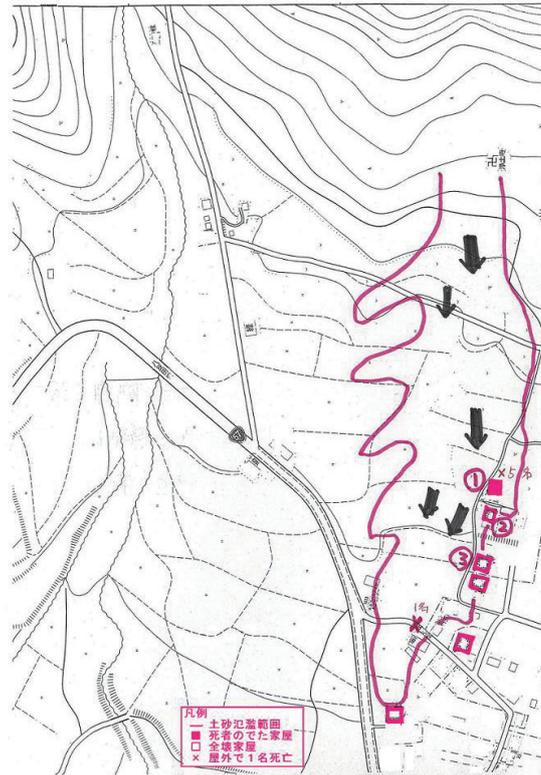
図2 阿蘇市一の宮町坂梨地区の災害状況

阿蘇市一の宮町坂梨で発生した土砂災害（図2）を取り上げて調べてみよう。この災害では死者6名のうち5名が1軒の家屋で発生していて、もう1名は屋外で亡くなっている。

被害を発生させた土砂の流下方向を倒れた木の向き等から調べると（図中の矢印）、5名が犠牲となった図中①宅はまさに流れの直撃をうける場所に存在している。

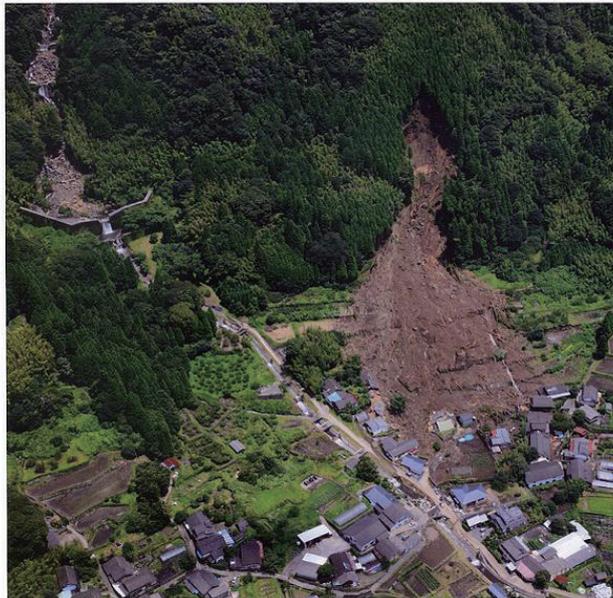
写真2 砂防堰堤（写真左端）の災害防止効果（中園川）（株）パスコ提供）

今回の災害ではその時に作られた砂防堰堤が効果を発揮して流出土砂や流木を貯留し、下流での被害を防止している箇所が多く見受けられた（写真-2参照）。土砂災害防止対策の基本は砂防堰堤等のハード対策で安全な国土を創出することであることが今回の災害で実証された。

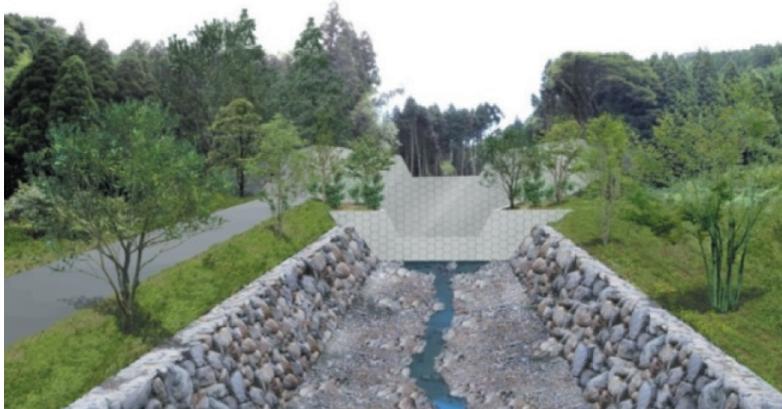
(イメージ) 自然石を活用した流路工

しかし、災害復旧事業の中でコンクリート構造物がカルデラ内に点在することになれば当然その景観は損なわれてしまうことになります。自然石を活用した流路工や間伐材を用いた型枠等の使用により、周辺の自然景観と調和した工法とすることで、将来的には「阿蘇方式」と呼ばれるような先進的な復旧事業、災害防止関連事業となることを望んでいます。

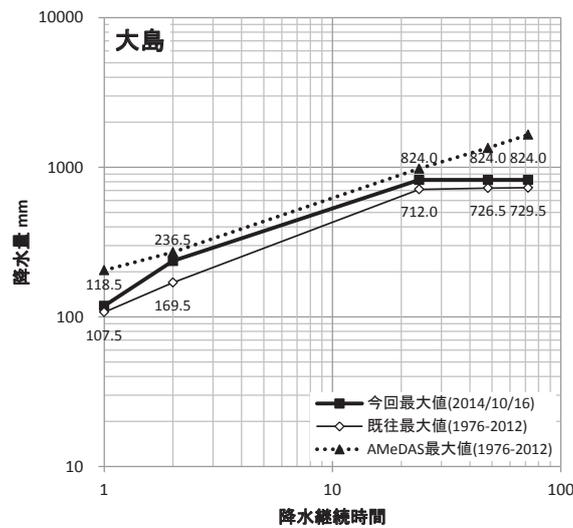
図3 大島および全国 AMeDAS の DD 解析図

大島について、降水継続時間毎の最大降水量を、同地点および全国 AMeDAS における1976年以降最大値と比較した図（DD 解析図、Depth-Duration 解析図）を図3に示す。大島では、すべての降水量で1976年以降最大値を上回っているが、24、48、72時間降水量は同一値であり、24時間以内の豪雨であったことも特徴である。1～72時間降水量のいずれの値も全国最大記録を上回るほどではなかった。1976年以降最大値に対する今回最大値の比率は、1時間降水量が110%、2時間降水量139%、24時間降水量116%などとなっており、特に2時間降水量が既往の記録を大きく上回った。ただし、既往記録の2倍以上のような極端な値とはなっていない。1976年以降最大値のうち、1時間降水量、2

時間降水量は1980年10月14日の記録である。同日の日降水量は270.0mmで、翌15日までの2日降水量も271.0mmであり、短時間の降水量は激しかったが、長く降り続かなかった。24、48、72時間降水量最大値は1982年9月12日に記録されており、24時間が712mmと今回に匹敵するような大きな値だが、この日は最大1時間降水量が58.5mmと、短時間の降水量がそれほど激しい値ではなかった（図4）。今回の豪雨の特徴は24時間降水量と、1、2時間などの短時間降水量の双方が大きな値となったことと言える。なお、大島では、1時間降水量、日降水量については1938年から記録があるが、これらの記録を見ても今回の記録を超える値は観測されていない。

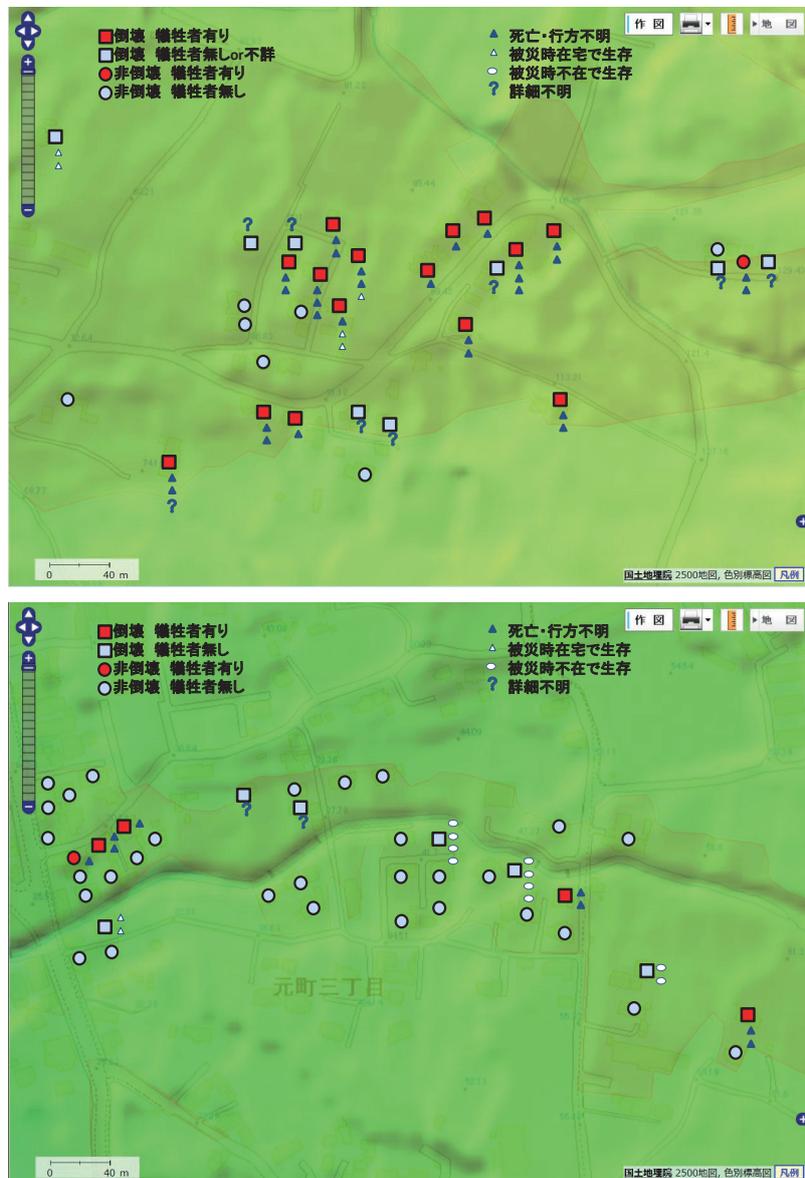
図5 神達地区(上)・元町地区(下)の犠牲者発生状況 背景図は電子国土より

11月1日の筆者による現地踏査、10月17日撮影の国土地理院による空中写真、ゼンリン住宅地図をもとに、土石流到達範囲以内にある住家(住宅地図で個人名が書いてある建物)を対象に、被害程度を外観から以下の2種類に判別した。

- ・倒壊：建っていた位置から流失しているまたは原形をとどめず倒伏している
- ・非倒壊：程度の大小を問わず損壊しているが建っていた位置に建物が現存している

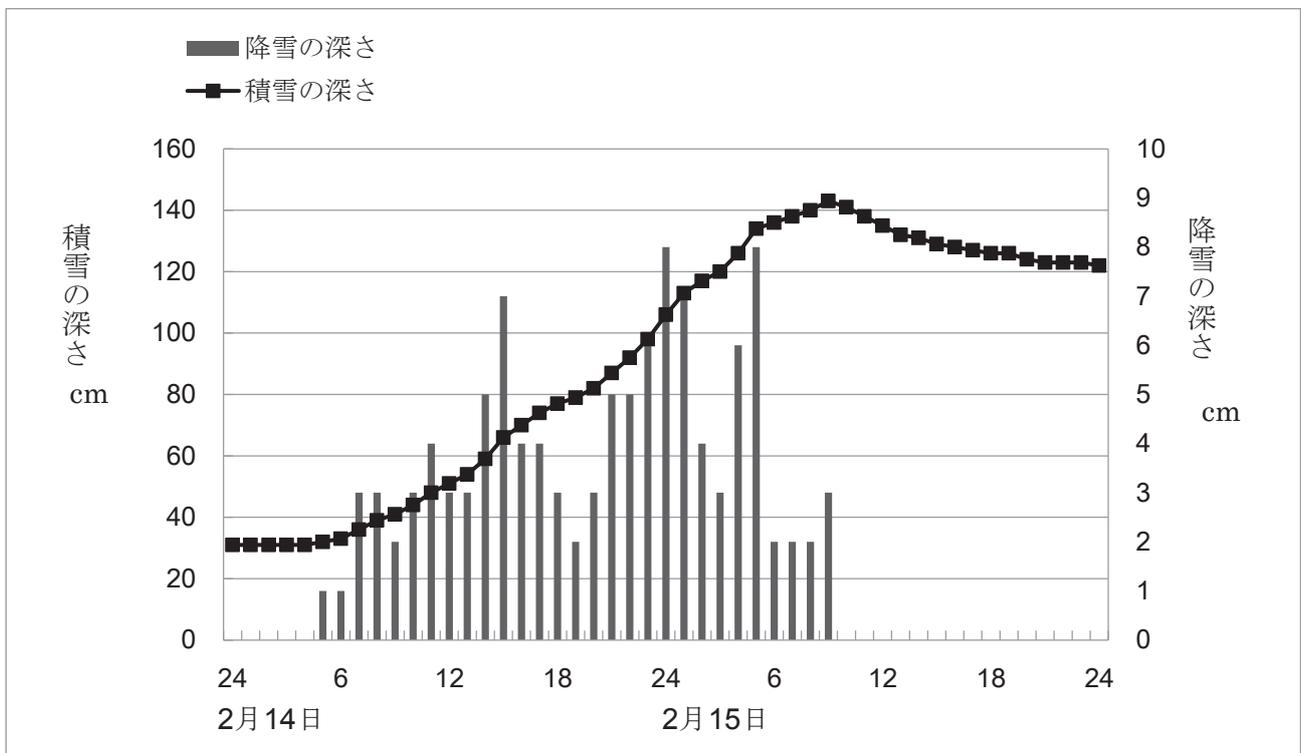
図1 積雪と降雪の推移（河口湖）

当センターでは、今回の大雪に見舞われた山梨県都留市と道志村を対象に、災害対応に関するヒアリング調査を行った。本稿では、その結果を2月14日から15日の大雪への対応を中心に報告する。図1は、調査団体に最も近い地点（河口湖）での降雪及び積雪の推移である。河口湖では最深積雪が143cmを記録したが、これはこれまでの89cm（平成10年）を大きく更新するものだった。
