□広島県庄原市の土砂災害と今後の防災・避難対策について

広島大学大学院総合科学研究科 海堀正博

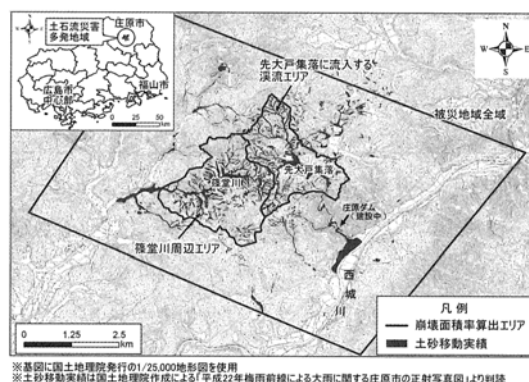
図 1 被災地の位置と土砂移動の状況

現在は庄原市に含まれてはいるが、川北町(篠堂川周辺エリア)・西城町(先大戸集落周辺エリア)・川西町(庄原ダム建設現場周辺エリア)の町境を中心に降った豪雨により今回の災害が発生したといえる。土砂移動の発生状況は図 1 に示すとおりで、

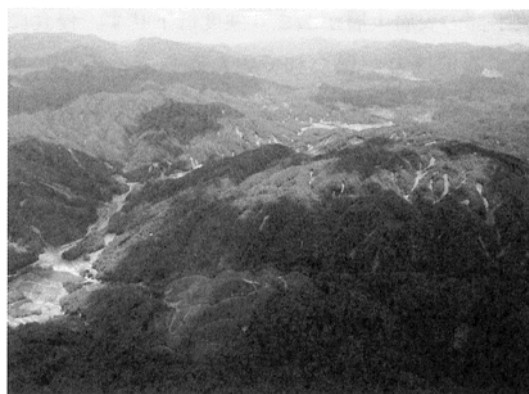
写真 1 崩壊・土石流等の集中発生の状況
(篠堂川を上流に向かって北東向きに撮影。
2010年7月18日)

1,500箇所を超える崩壊が発生し、崩土が大量の水とともに流動している(写真1)。その集中発生 of 激しさは崩壊面積率(全流域面積に対する崩壊部分の面積百分率)でよく認識することができる。すなわち、大災害の場合にでさえやっと1%を超えるようなものであるこの数値が、たとえば篠堂川周辺エリアでは7.0%、先大戸集落エリアでも4.7%という高い数値になっている1)。

崩壊等の土砂移動の形態については、たとえば、篠堂川周辺エリアや先大戸集落エリアでは川沿いの標高が350~400m程度であるが、周辺の山々の標高は530~650m程度であり、その稜線近くの38~43°前後の急傾斜地から崩壊土砂の移動が始まっている場合が多い。ひとつひとつの崩壊はほとんどが深さ数十cm~1m前後までの浅いものであり、崩土は斜面を流下する際、植生を押し倒し、一部剥ぎ取ってはいるが、継続的に水流があったと思われる部分を除いて、ほとんど斜面上をあまり侵食することなくすべり落ちているような印象のところが多い。すなわち、崩壊等の土砂移動の発生開始場が下部斜面から上部斜面へ遡上したのではなく、明らかに上部が起点であるといえる。

その最大の要因は誘因としての豪雨によるものだと思われ、崩壊部にはもちろん流下部や未崩壊の林地斜面においても数多くの水の噴き出したと思われる穴が確認できる。おそらく豪雨によりパイピング崩壊を起こし、崩土がそのままあるいは土石流となって流下したものの、今回の豪雨では流下部の表層土層があまり強度低下せず、侵食に対する抵抗力が保たれていたからであろう。なお、表層土層の特徴としては、黒色土層が本地域一帯に広く分布していることがあげられる。

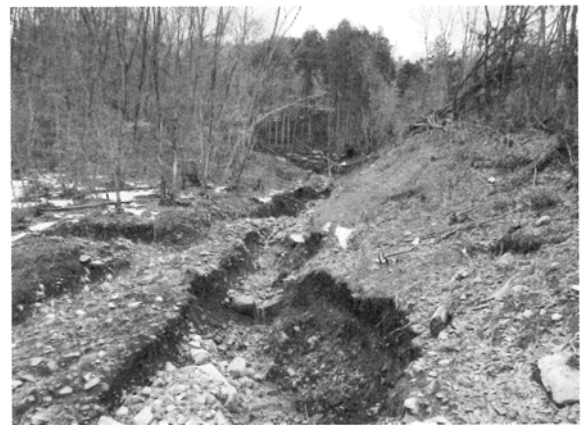
「クロボク」と呼ばれる火山灰起源の土壌で、非常に透水性が小さいものもあり、場所によっては数十cm以上の厚さのところもあるが、地表に近いクロボク層には植生の根系が入りこんでいる。この層の存在がそれより下部の不安定堆積土層を

写真2 土砂移動の経路沿いのクロボク
(2011年2月28日撮影)

侵食から守っていたと見ることができるのではないかと(写真2)。また、植生の特徴としては、土砂移動の集中発生エリアには人工林斜面のところもあるものの、落葉広葉樹林におおわれた斜面の方が多く見られ、若齢のものだけでなく15m程度以上の高さの壮齢の雑木林におおわれた斜面においても、崩壊等の土砂移動の集中発生状況が認められる(写真3)。

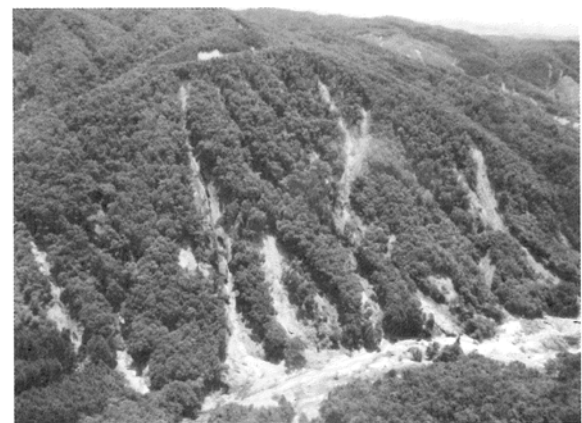
写真3 壮齢の雑木林斜面での崩壊等の集中発生
(2010年7月18日撮影)

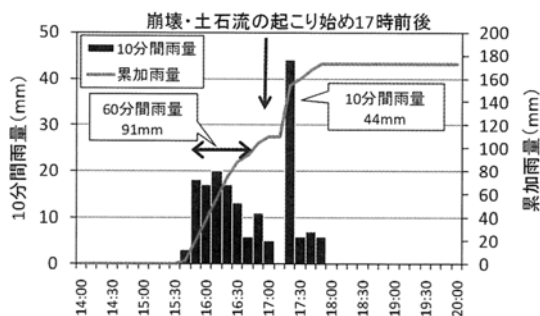
みで、自宅を襲った土石流土砂により身動きがとれなくなるなどの状態が16時55分だったとの証言から、およそ17時前頃と解釈している。一方で、16時半すぎ頃には川は増水によってすでに黒い濁流のような状態になっていた、視界が非常に悪かった、上流の(犠牲者の出た)家が見えなかった等の証言もあることから、16時半頃の時点ですでに土石流等が起きていて人家に被害が及んでいた可能性もある。広島県管轄の大戸雨量観測所での10分間雨量の推移(図2)を見ると、災害発生に直接つながった頃の猛烈な雨だけに注目しがちだが、同観測所の1時間雨量の推移(図3)を見ると、この地域では7月11日頃から雨が続き、すでに累積では250mm超、72時間半減実効雨量値でも130mm超の状態にあるところに、さらに短時間強雨が加わる降雨パターンであったことがわかる。

図2 災害発生前後の10分間雨量の推移
(広島県管轄の大戸雨量観測所)

を用いて、今回の超過確率年を求めてみた。参考のために、同じく県管轄の川北雨量観測所(被災地より北西に2~3km)とアメダスの庄原雨量観測所(被災地の南西に5~6km)のデータについても求めてみた(表1)。ただし、長期間のデータについてはアメダス庄原観測所のものを参照した。17時から土砂災害が発生し始めたとすると、それに至った2時間雨量は超過確率年で約240年のものであったこと、結果的に無数の崩壊・土石流等の発生につながった3時間雨量で見ると約5,700年もの数値であったことなどがわかる。

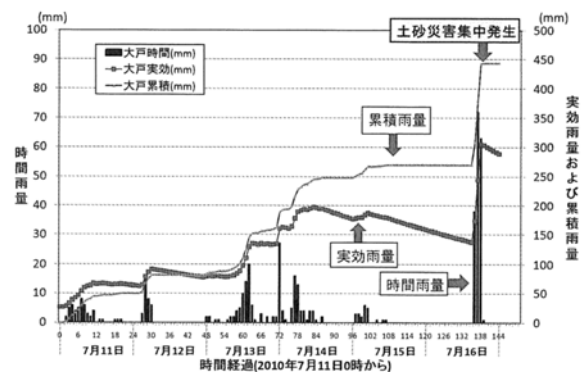
図3 災害発生数日前からの1時間雨量の推移
(広島県管轄の大戸雨量観測所)

しかし、広島瀬戸内周辺部の花崗岩類地域では、四国や九州の中・南部などに比べると、はるかに少ない雨量で山腹斜面の崩壊(「がけ崩れ」も含む)や土石流などが起こってしまう状況にあることがわかっている²⁾。庄原地域においても決して雨の多い地域ではなかったことから、地質的に花崗岩類分布地域ではなかったとしても、風化した崩れやすい物質が斜面に多く残されていたと考えることができる。今回の観測雨量(必ずしも被災地の中心部を表していないかも知れないが)からは、先行降雨量(半減期を72時間として計算した実効雨量値で)150mm 前後以上のところに60 mm/h 前後以上の強雨が加わった条件で発生していることがわかったが、この値は花崗岩類分布地域での土砂災害多発に至る降雨条件と大きく異なるものではない。近年の異常豪雨の頻度の増加から考えると、瀬戸内周辺地域では特に、数時間の強雨の継続によりこの程度の条件は満たされうる状況にあると考えるべきである。
