□新燃岳の噴火活動と防災対応

鹿児島大学名誉教授 岩 松 暉

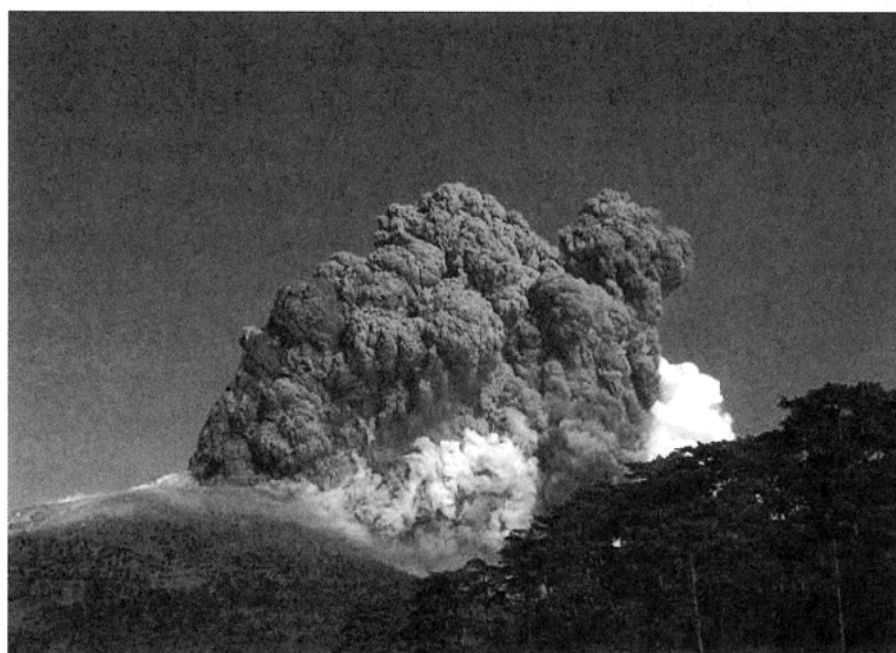
図 1 1 月 26 日の噴火 (窪田宗彦氏撮影)

始まっていたという。この時、火口内に新しい小火口を作り、山体西斜面に割れ目火口列を作るような水蒸気噴火があった。2010年3月頃からは小規模なマグマ水蒸気噴火を繰り返すようになり、2011年1月19日にマグマ噴火に至ったのである。この時の噴火は単発的だったが、折からの北西風に乗って、火山灰を宮崎県都城市周辺に降らせ、遠く太平洋岸の日南市にまで達した。26・27日には空振を伴う大規模なマグマ噴火が起こった(図1)。風下側の都城市・三股町・日南市などでは多量の軽石火山灰が積もった(図3)。麓の御池付近では軽石の直径は1~2cmで厚さ10cm弱も積もり、農作物に被害を与えると共に交通にも障害となった(図5)。火口から7~9kmのところでも火山礫の直撃により車のガラスが割れたし、空振で窓ガラスを割られた家もあった。

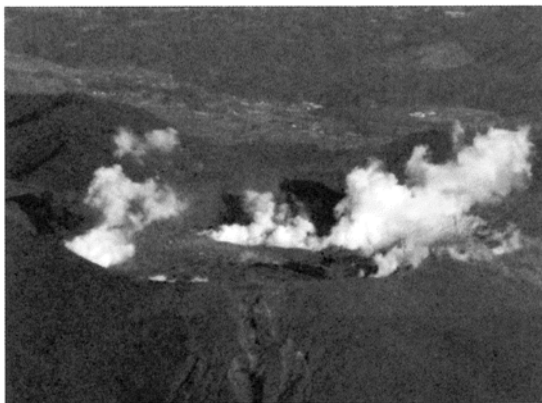
図2 パンケーキ状の溶岩 (成沢昇氏撮影)

1月31日には溶岩が火口内をほぼ埋め尽くすようになり、ややドーム状に盛り上がってきたが、2月1日に爆発的噴火をしてからは直径600mほどの平たいパンケーキ状になり、現在に至っている(図2)。2月14日にはやや大きな爆発が起こり、北側の小林市方面に火山礫を降らせ、車のガラスが割れる被害が出た。その後、何度か小規模な噴火をしたが、現在は小康状態を保っている。

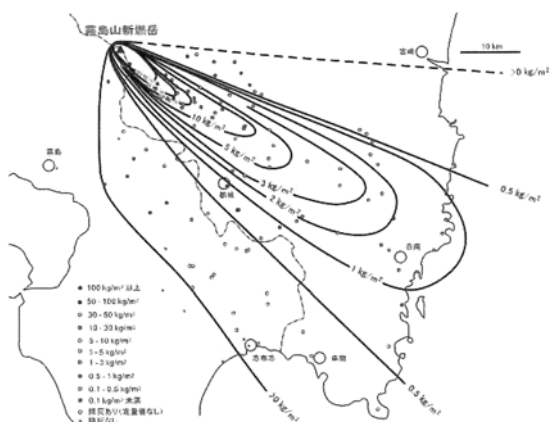
図3 1月26-27日の噴出物等重量線図  
(産総研地質調査総合センター)

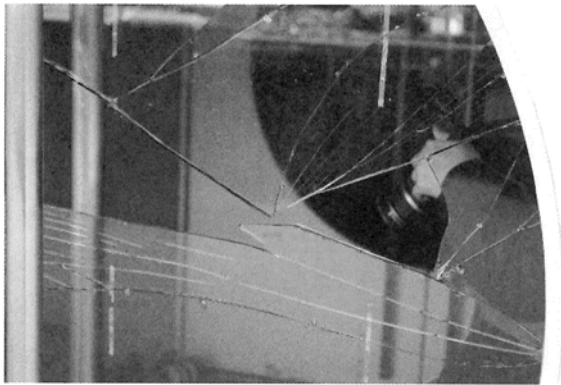
図4 空振で割れた霧島市霧島支所の窓ガラス  
(坂之上浩幸氏撮影)

翌31日には入山規制が3kmとなった。2月1日にも空振を伴う大きな爆発的噴火があり、入山規制はさらに4kmと強化され、鹿児島県側からえびの高原には直接行くことは出来なくなった。鹿児島県霧島市内では空振によるガラス破損等が300件以上発生、玄関ドアが外れる、入院患者が軽傷を負うなどの事故があった(図4)。前述のよう

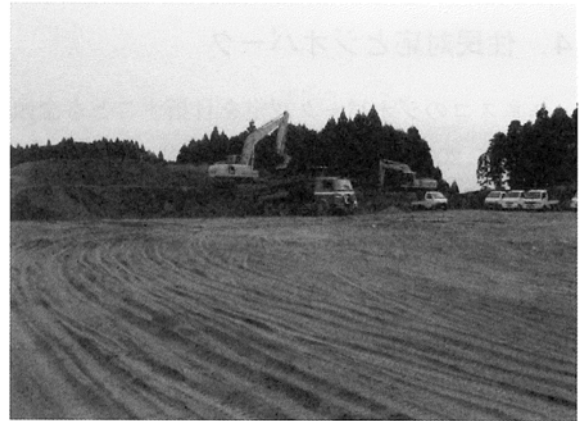
図6 都城市火山灰仮処分場 (筆者撮影)

に2月14日には噴石被害も発生、噴火活動の活発化をうかがわせた。今後も降灰が続いた場合には、その処分場をどうするかが大きな問題となった(図6)。

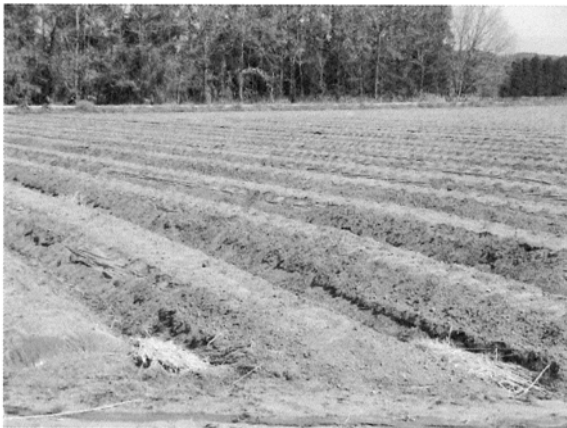
図5 畑を覆う降灰 (筆者撮影)

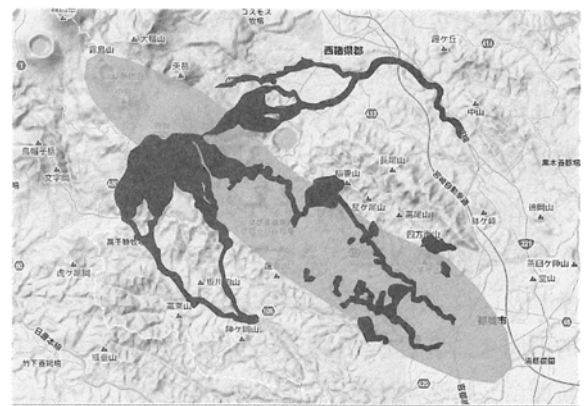
図7 土石流危険溪流 (国土交通省)

も土石流が発生する恐れがある。火山灰が地表を覆うと表面だけモルタル状に硬くなり、雨水の浸透を妨げるからである。当初は避難警戒雨量をどうするかで若干混乱もあった。時間雨量4mmで発生した三宅島の事例を参考に、都城市は2月9日、2時間で8mm以上の雨量が予想されたり、連続降雨量が20mmに達したりした場合に、避難勧告を発令するとのやや極端な基準を発表した。

対象者は新燃岳から半径約6~18kmの2,126世帯4,604人であった。しかし、その後、実情に合わせて緩和されている。このようなソフト対策がなされると共に、国交省も土石流危険溪流の予測を発表、緊急砂防事業を行い梅雨前に完了した(図7)。林野庁も緊急治山事業を行った。

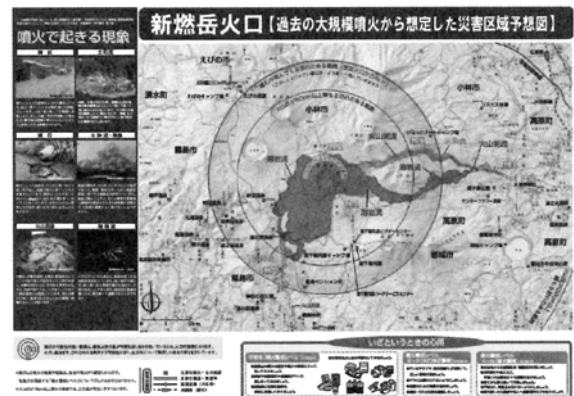
図9 新燃岳ハザードマップ

もちろん、行政は広報の臨時号を出したり、ハザードマップを再配布するなどの広報も行ったりしているし、ジオパーク推進連絡協議会も新燃岳のウェブサイトを立ち上げ、最新のニュースや火山噴火予知連発表のやさしい解説などを流し続けた(図9)。当然のことながら、自治体では総合防災訓練なども行っている。防災ボランティアも活躍した。
