□東日本大震災における火災の全体像と 津波起因火災の考察

東京理科大学大学院 関 澤 愛

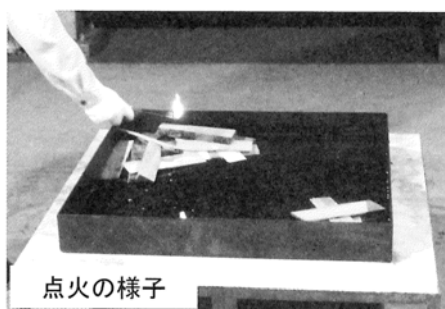
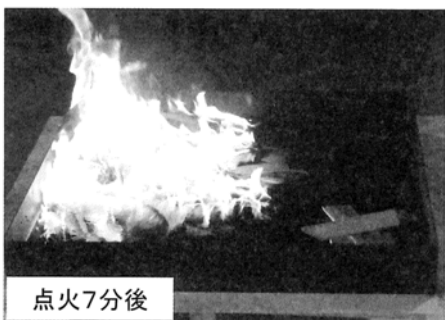
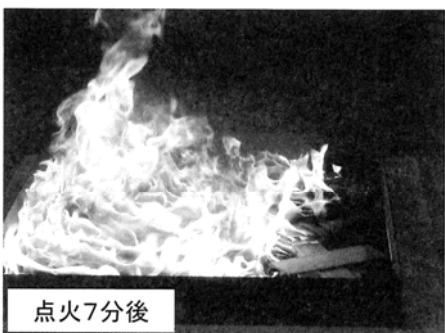
写真2 津波火災を模擬した模型実験の経過

そこで、筆者らはこの現象を検証するために、瓦礫火災の模型実験を行った。実験では、木材瓦礫に見立てた市販のまき材を、海水 10 リットルと A 重油 5 リットルを入れたオイル皿(80cm 角皿)に 20 分間浸したのち、小火源(φ5cm のヘプタン小皿)を木材瓦礫内に挿入し点火したのち、それが木材瓦礫や油層に着火、燃焼継続するかどうかの目視観測を行なった。実験結果の概要は以下のとおりである。

- 1)ヘプタン小皿への点火の直後から、木材はパチパチという音を立てながら着火し燃焼を始めた。その後、はじめは木材瓦礫自体の燃焼が継続し、次第に成長していく。
- 2)次に、数分後に木材瓦礫の下部にある重油表面が火炎からの輻射熱によって熱させられ揮発が盛んになって、やがて引火点を超えて油自身が着火し燃焼を始めるようになった。この段階に至ると、木材瓦礫と一緒に油の液面自身も燃焼するので、燃焼の勢いが格段に増す状態になった。
- 3)さらに、次に注目すべき現象が起きる。この油面の燃焼が始まると、木材瓦礫火炎からその周辺の油層表面への輻射熱による液面温度上昇に伴う蒸発が順次促進され、約 7 分後には見るうちに周辺の液面に青白い炎が現れて燃焼し始め、それが油面火災として短時間に伝搬していく様子が観測された。(写真 2)

上記の実験結果は、海面上の油に浸された木材瓦礫が小さな火源で着火し、燃焼を始め、やがてそれが油面自体の燃焼を引き起こす可能性を示し
