# 最近の特異火災から (電気溶氷機による火災について)

札幌市消防局予防部予防課

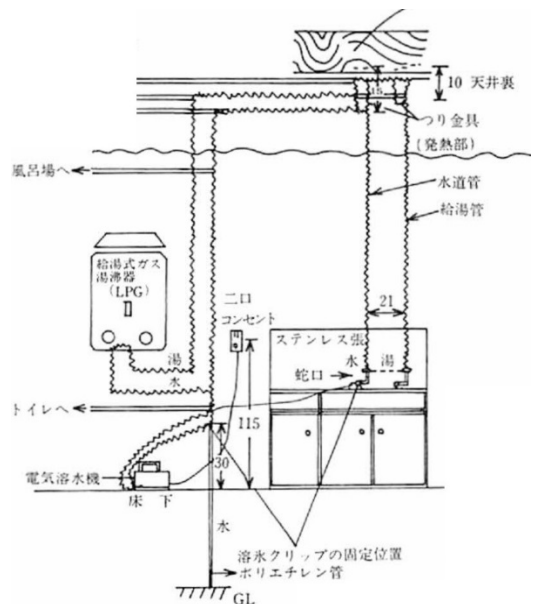
しかし、図に示すように天井裏部分でこの水道管を固定しているつり金具及び給湯管を固定しているつり金具がいずれもガス管と接触状態にあり、このため図に示すような電気回路が構成され、双方のつり金具が過熱したことにより、水道管及び給湯管の保温材（発泡ウレタン、合成樹脂）に着火したものと考察された。

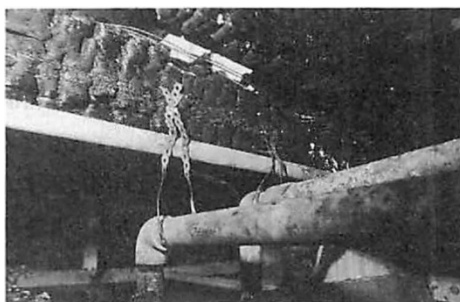
①出火部（天井裏）の状況

水道管、給湯管の保温材は焼失している。

この火災は、昭和 60 年 1 月 5 日午前 11 時 55 分ころ、防火造地下 1 階地上 2 階建延べ面積 523 平方メートル、7 世帯入居の共同住宅、1 階 103 号室の台所の天井裏から出火し、天井、壁体など 25 平方メートルを焼損したものである。

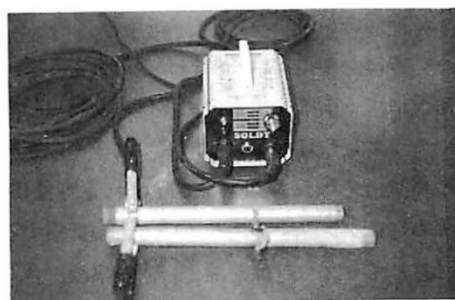
③ 電気溶氷機

る 2 本のクリップを凍結している水道管に止め、電流を流すことによって水道管を加熱（40～50℃）し解冻するものである。

電気溶氷機は「必ず目で安全が確認できる範囲で使用する」旨の注意書きがなされているが、実際のところ壁体内や天井裏の配管は確認が困難であり、本事例のように安易に使用し、回路中に発熱しやすい部分があったために火災につながるというケースが年間1～2件発生している。

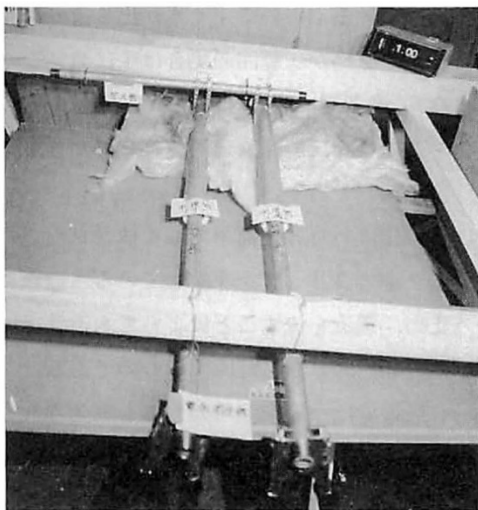
④ 再現実験

さらに出火原因を決定づけるために再現実験を行ったところ、通電後約2分後につり金具が赤熱し、約11分後に保温材に着火することが判明した。

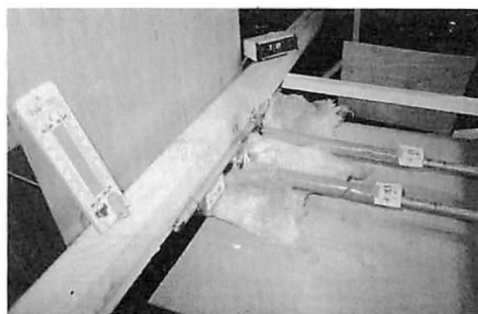
⑤ 通電後約11分で出火した。
