7.12 熊本県阿蘇地方の土砂災害から学ぶ

政策研究大学院大学 特任教授 池谷 浩

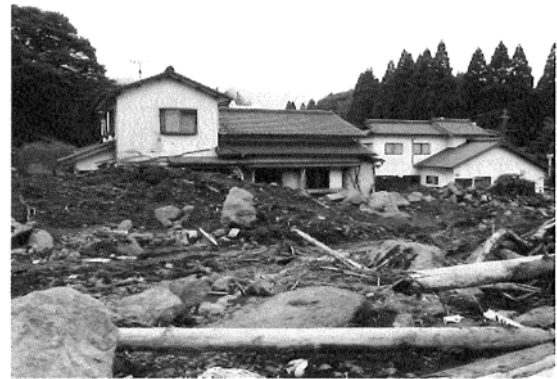
写真-1 阿蘇市一の宮町坂梨地区の土砂災害

死者6名、全壊家屋6棟という悲惨な被害を出した坂梨地区の土砂災害(写真-1)は、上流域での数箇所をわたる崩壊による土砂と立木が多量の水とともに流下したことによっている。

崩壊発生前から泥水が多量に道路を流れていて、午前6時頃「ドーン」という音がした直後に杉の木が立ったまま津波のように押し寄せてきたという住民の証言(7月14日、西日本新聞)からも崩壊現象が発生してすぐに下流域で災害をもたらしている様子がうかがわれる。

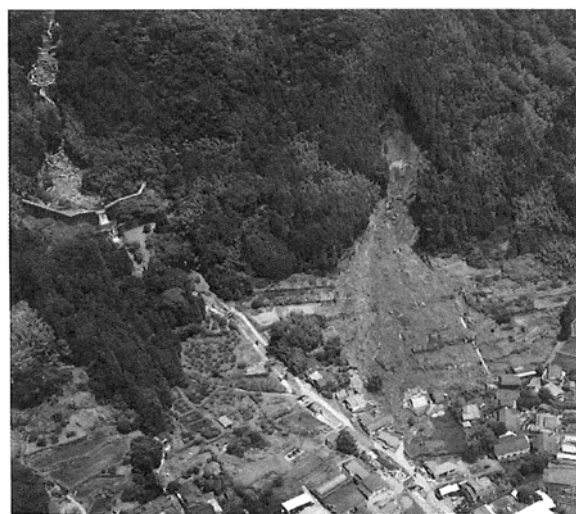
写真-2 砂防堰堤(写真左端)の災害防止効果
(中園川) ((株)パスコ提供)

今回の災害ではその時に作られた砂防堰堤が効果を発揮して流出土砂や流木を貯留し、下流での被害を防止している箇所が多く見受けられた(写真一 2 参照)。土砂災害防止対策の基本は砂防堰堤等のハード対策で安全な国土を創出することであることが今回の災害で実証された。

今回被災した阿蘇地方のうち、阿蘇市一の宮町地区では平成2年7月2日の豪雨により土石流が多発し被害が生じていた。そこで再度災害防止対策として砂防堰堤等の防災施設が施工された。
