# 最近の特異火災から

## 〔事例1〕 塗料ガスの自然発火

高岡市消防本部

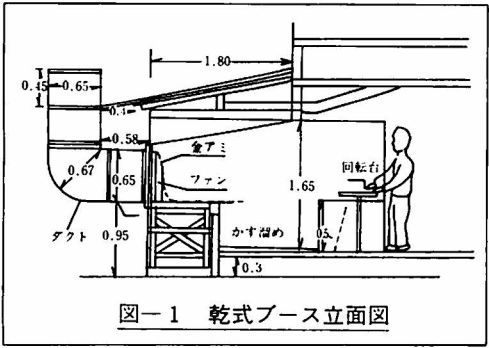
図-1 乾式ブース立面図

乾式ブースは、亜鉛引鉄板（厚さ0.5mm）張り構造については図面1、2のとおりである。また、これには塗装台やブース壁体、排風機手前のスクリーン（金網製、網目10～15mm）に付着した塗料カスを払い落とし溜めておくカス溜が設置しており、毎朝出勤後、金網に付着した塗料カスを払い落としカス溜に溜めるもので、カス溜に堆積する量は1ヵ月にビニール袋（市販されているゴミ入れビニール袋）2～3袋程度で、このカス溜には漆器仕上げの磨きを使用するボロ、綿屑等のゴミも一緒に捨てている状況であった。今回の場合も2月始めにカス溜の塗料カスを除去し焼却したのが最後であり、出火時の堆積量として

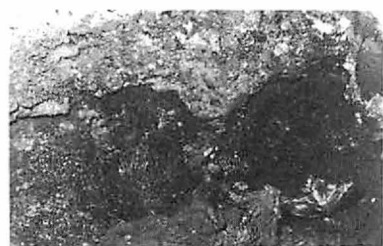
堆積した塗料カス層

見分状況から、出火箇所はカシュー塗料の吹き付けブース内と推定され、ブース内を詳しく見分すると、ブース内の塗料カス溜に約0.28m<sup>2</sup>（厚さ約160mm）の塗料カスが焼きした状態で堆積しているのが見分された。更に塗料カスの焼き状況を見分するため堆積箇所を発掘したところ、塗料カス層厚さ200mm（最高の厚さ）の内、層中央部に厚さ100mm程燃焼により完全に灰化している箇所があり、その上部表面は厚さ約60mmにわたり黒灰色に変色し焼きしていた。一方底部の40mmについては焼きせずに残り、ボロ、綿屑等の燃えはしが残存していた。このことは塗料カスの堆積中心部からの自然発火の特性が顕著に表われていた。

層中央部 厚さ約100mm燃焼により完全に灰化している。  
上 部 厚さ約60mm黒灰色に変色し焼きしている。  
下 部 焼きせずに残存している。

黒を使用しており、その塗料カスがミスト状にブース壁並びにカス溜に堆積していたことが推測され、さらにボロ、綿屑等がカスの酸素接触面積の拡大に寄与していたものと思われる。また、出火2～3日前からの気象状況は今冬一番の厳寒期であり、事故当日は氷点下2度と気温が著しく低く、吹き付けた塗料は半乾きの上に更に新たな塗料が重なり幾重にもカス層を形成し、低温により乾燥経緯である重縮合反応の進行が抑制され塗料基質内にハイドロパーオキサイドが蓄積していき発熱的酸化重合反応能力が潜在的に備えられていたものと思われる。一方実験を行った結果（別表）でも自然発煙発火した3件のものは上塗り用カシュー塗料カスで、特に発火したものは、吹き付け間もない本黒、特黒の新しいものが多いという結果となった。これらは他の色に比べ格段にカシュー油脂分が多く油脂分の多少にも自然発火と強い因果関係が認められた。また、本黒、特黒は顔料として炭素粉（活性炭素、カーボンブラック）を用いており、これら炭素粉は油脂への親和力が強く乾性油等に触れると特に危険であると言われる。さらに厳寒期のためシンナーの不揮発成分がガス蓄積を伴い、有炎着火を容易にしたものである。このほか、本火災は他の火源となるものが総て否定されることから、カス溜に堆積してあったカシュー塗料カス（ボロ等も含む）が酸化発熱して遂に発火、吹き付け塗装台の構造材から建物へと延焼拡大したものと推定された。

- (1) 吹き付け場ブースは、水洗ブースにする。
- (2) 毎日作業終了後は、カスの始末を厳重に

- (イ) ブース内塗料カスは、少しの間でも容器に積み込んでおくことは危険であることを関係者に周知させる。
- (ロ) 焼却できない場合は、地中に完全に埋めるか、または缶に水を張りその中に漬けること。
- (ハ) 日照下また熱源近くに置かないこと。

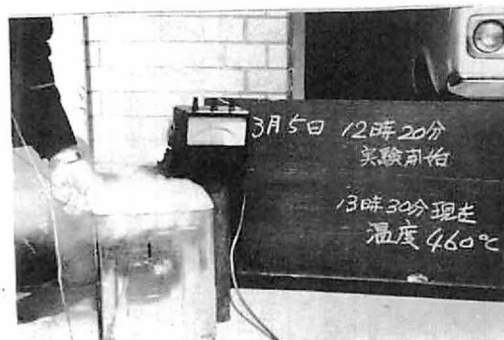
(1) 実験開始70分経過  
多量の発煙を生じた。

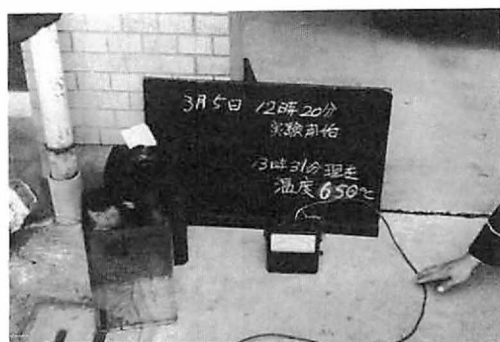
(2) 実験開始71分経過  
瞬間的に発火した。
