## 糸魚川市大規模火災について考える

東京理科大学大学院 国際火災科学研究科教授  
関 澤 愛

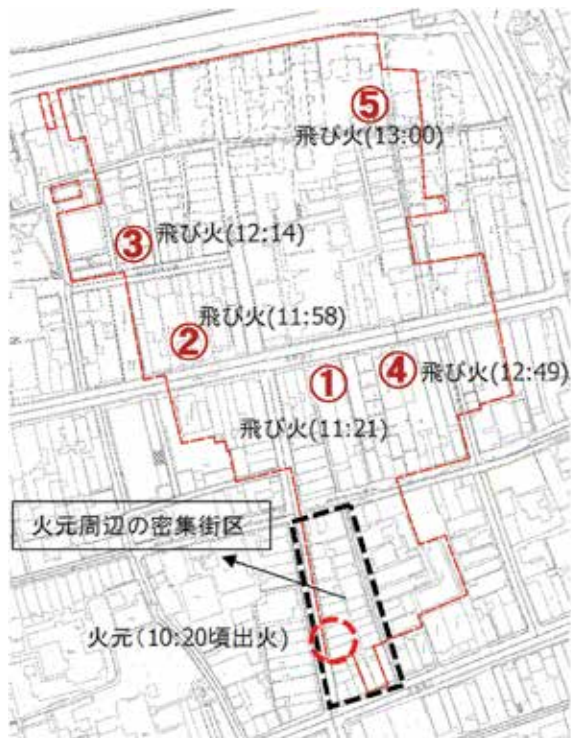
そこで、もう少し火災が延焼拡大していった経緯を段階別に考察すると、糸魚川市火災が大火となった理由には3つの要因を指摘することができる。図1は、糸魚川市消防本部の作成資料<sup>4)</sup>に基づいて糸魚川市火災の延焼範囲と飛び火の発生箇所・時間を示した図であるが、延焼拡大はやや複雑な経過で進んでいる。飛び火は他にも発生しているが、この図では13時までに発生が確認されたものを発生時刻別に番号をつけて示している。

図1 糸魚川市火災の延焼範囲図  
(糸魚川市消防本部作成による図。上側が北)

一つ目の要因は、火元の周囲の家並みが隙間なく木造家屋が密集する街区（図の太点線で囲んだ部分）であったということである。火元のラーメン店で10時20分頃に火災が発生し、通報を受けて7分後に消防隊が到着した10時35分の段階では火災は外観からはまだ火元建物にとどまっていたようだが、火災はおそらく小屋裏の弱点や開口部を

糸魚川市消防本部によれば、飛び火によって別  
の街区への延焼が起きるまでは消防団の協力を得  
て火元周辺の密集街区（図1で点線で囲んだ密集  
街区）で延焼阻止する体制を敷き、その見通しで  
あったという。同じく、糸魚川市消防本部の資料  
によって、11時35分頃に消火活動に従事していた  
消防ポンプ車の筒先配備数とそれらの配置でみて  
も、常備消防11、消防団11の合計22の筒先で、火  
元のある密集街区内で延焼中の火災を完全に包囲  
する筒先配備体勢をとっていた。つまり、飛び火  
出火さえ起きなければ、地元の消防力のみでも、  
この街区内での延焼阻止は十分可能であったらう  
と推察される。実際、一番目の飛び火発生が確認  
されたのは出火から約1時間後の11時21分であり、  
この時点では延焼は密集街区の北端道路までには  
及んでいない。すなわち、火災は明らかに消防隊  
の頭越しに飛び火により別街区へと延焼していっ  
たのである。

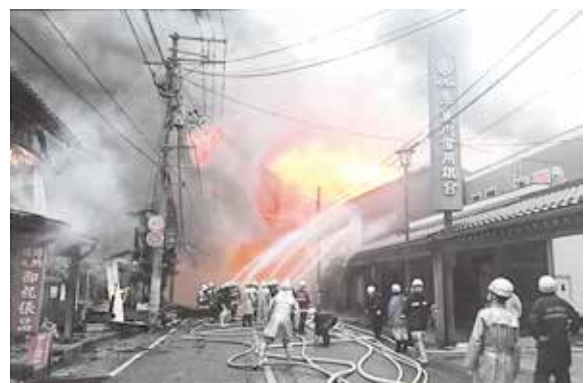
二つ目の要因は強風と飛び火の発生である。まずは、強風の影響により、炎が横に倒れるように隣接家屋に延びて燃え移りやすくなったことである。火災時の動画映像や写真1を見ると強風に炎が煽られて、道を挟んで向かい側に建つ家屋に届くくらいに伸びていることがわかる。さらに、強風により飛び火が遠くに運ばれ、火元とは離れた地点で新たな出火点が複数発生したことである。

写真1 本町通における火災の状況と懸命の消防活動  
(文献4)から引用)
