## 氾濫から始まる研究

通商産業省工業技術院地質調査所  
環境地質部水文地質課主任研究官

田 口 雄 作

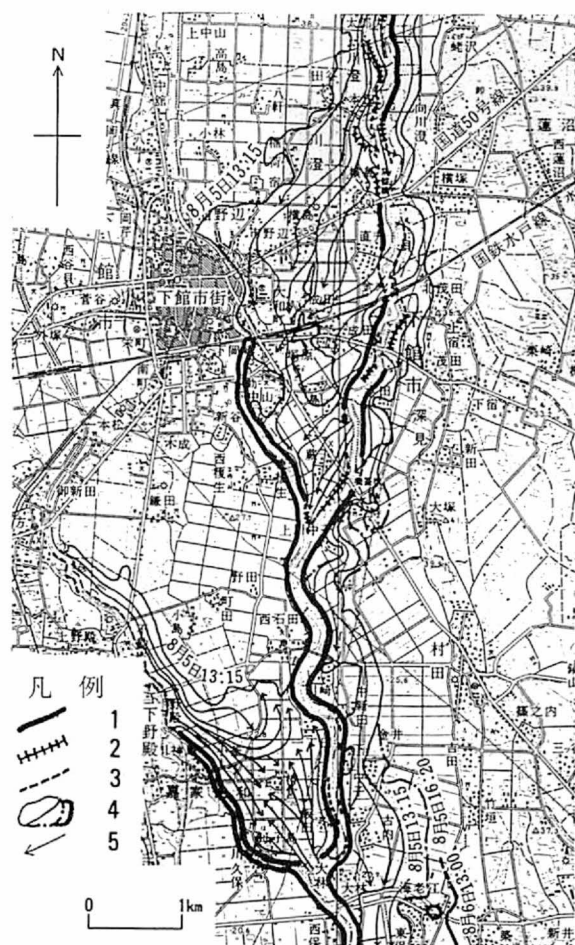
図2 1986年8月小貝川氾濫時の浸水流の流下方向

1. 新堤防完成区間
2. 旧堤防区間
3. 溢流区間
4. 冠水範囲
5. 浸水流下方向

(茨城県下館市太郎丸から下妻市西保末付近にかけて、国土地理院5万分の1地形図「小山」および「真壁」使用)

ら、比較的容易に追跡できる。図2に1986年8月の小貝川の浸水流の判読例を示した。
