# 最近の特異火災から 収れん火災

東京消防庁予防部調査課

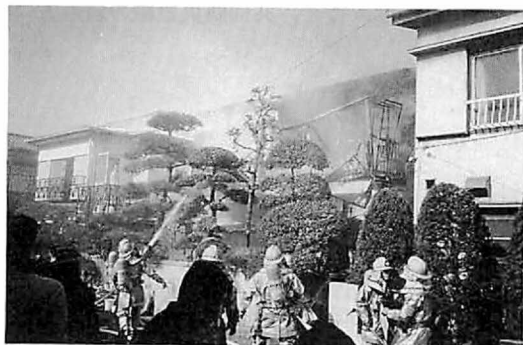
写真1 消火作業の状況

ている。近隣者が消防に通報し、消防隊が到着したときには、サンルームから激しく噴炎し、奥の8畳間も延焼中で、ガラスが溶解し、サッシは熱で変形し垂れ下がった状態であった(写真1、2)。

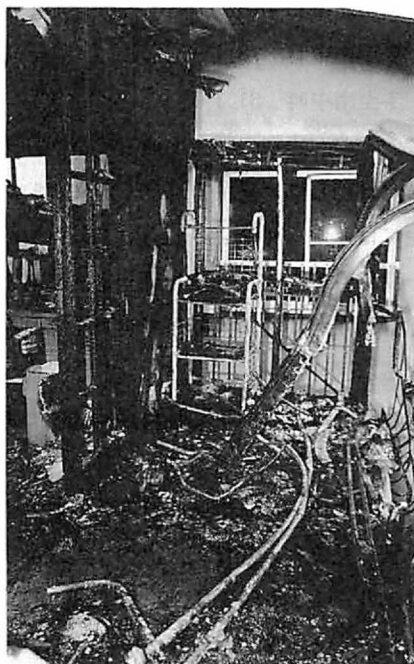
写真2 焼損状況

損害は、サンルーム・8畳間の15㎡及び隣室の天井が焼損し、階下の一部が水損した。

焼損状況から、サンルームからの出火は明らかとなった。出火原因として、電気関係、タバコ等が考えられたが、焼き物件の見分からいずれも否定され、発掘されたのが、鏡の破片であった。そこで、立会者に質問すると、昼前にサンルームのベランダに布団を干し、物干し等に衣類等を干しにいったとのことであった。この時、加湿器の上に鏡を置いて、窓を背にして髪をとかし、しかも拡大面(凹面鏡)を使用したとのことであった。

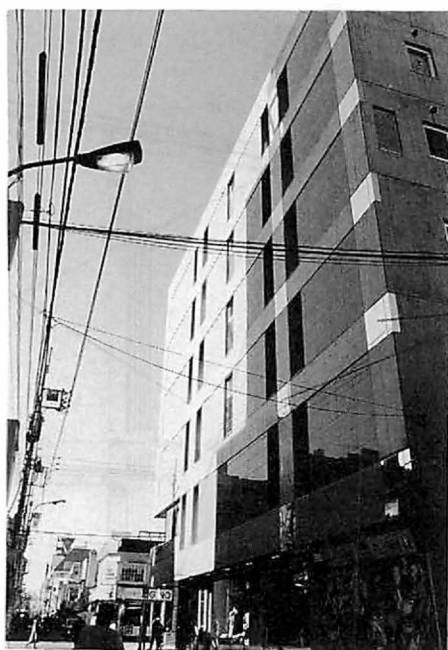
写真2 ビルの外壁に貼られたステンレス板

再現実験の結果、当該店舗の北側道路（幅10m）を挟んで対面する耐火造6階建ビルの外壁に貼られていた「鏡面仕上げのステンレス板」に歪みが生じていたため、反射した太陽光線がのれんの位置に×字型に焦点を結んだ。実験日は曇天だったため発火には至らな

このステンレス板は、美的景観を高めるため、南側外壁に各階4か所ずつ、90cm×100cmの大きさに貼られていた(写真2)(図3)。

火災後、調査結果からステンレス板に無反射フィルムを貼り、再出火防止を図った。
