# 花火工場の爆発・火災

## 茨城県常総地方広域市町村圏消防本部

茨城県北相馬郡守谷町守谷甲1577番地、大同火工煙火店

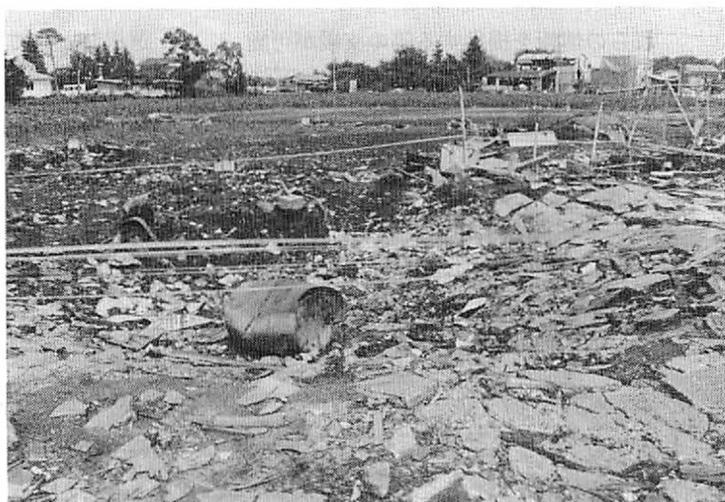
写真1 爆発痕（工場敷地内）

県警、県産業振興課、消防合同により17～19日の3日間、爆発原因について調査を実施する。敷地内4箇所に爆発の激しさを裏付ける大きな穴が確認されたが、爆発点を特定するに至らず現在調査中である。

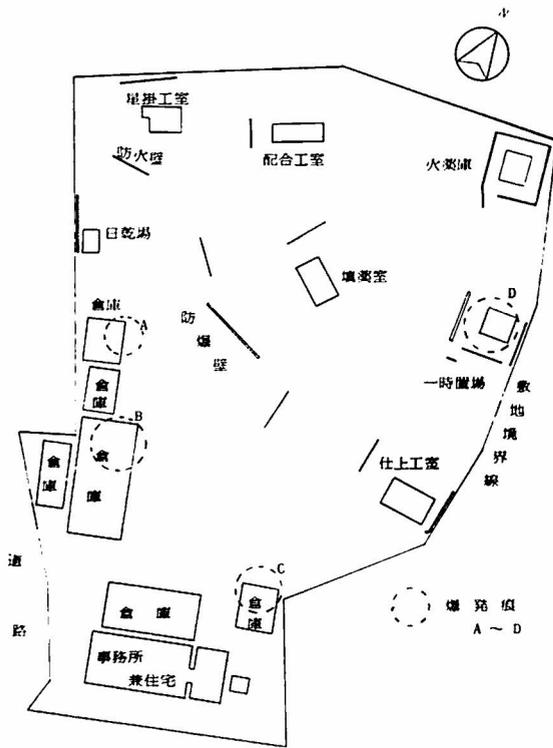
図1 爆発火災現場配置図

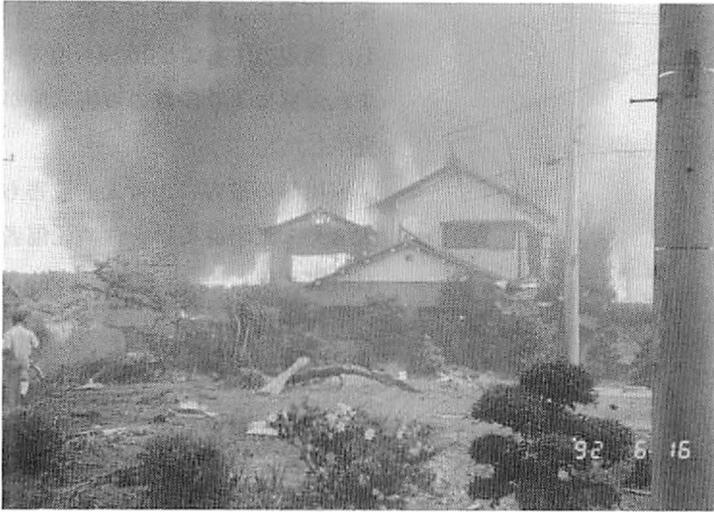
写真2 炎上中の住宅地

隣接した住宅密集地でも5、6棟が延焼しており、周辺一帯には爆発により飛ばされた工場の瓦礫、花火の殻、打ち上げ用筒等が散乱していた。

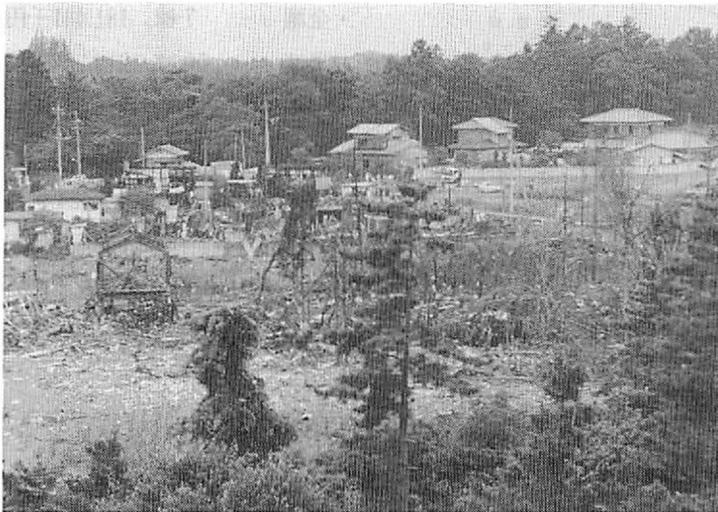
写真3 工場焼跡（中央）と住宅地

棟の作業場、倉庫等が全壊、全焼し、周辺の住宅など16棟も焼失、また爆風により多数の被害家屋が発生した。

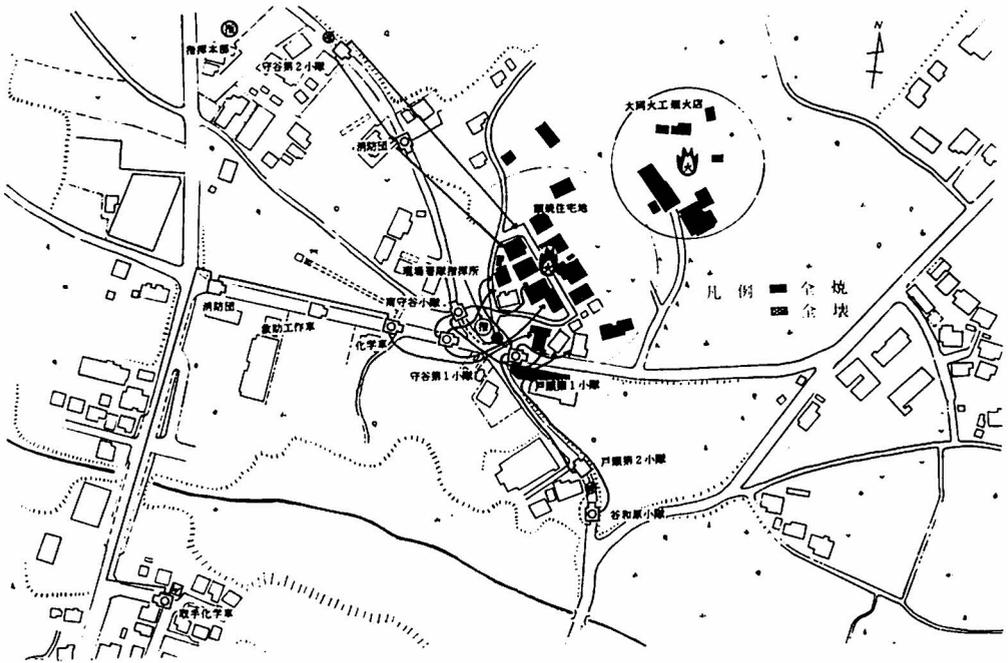
図2 警 防 図

出場指令から4分後の10時49分、南守谷小隊が最先着する。部署位置

は、爆発工場南西側に隣接した住宅10数棟の密集地西側であった。

(1) 当地域の水利状況であるが、防火水槽は半径400m以内に40<sup>m</sup>、20<sup>m</sup>各1基ずつ、また消火栓が半径200m以内に4基設置されていたが、消火栓配管口径が主に100～75mmと小さかったため、各隊が各消火栓に部署したことにより水圧が低下し、効果的な消火活動が出来なかった。

今後は、水利統制の確立と消防水利の整備が必要である。
