# 東名高速道路における劇物運搬車両火災概要

愛知県岡崎市消防本部

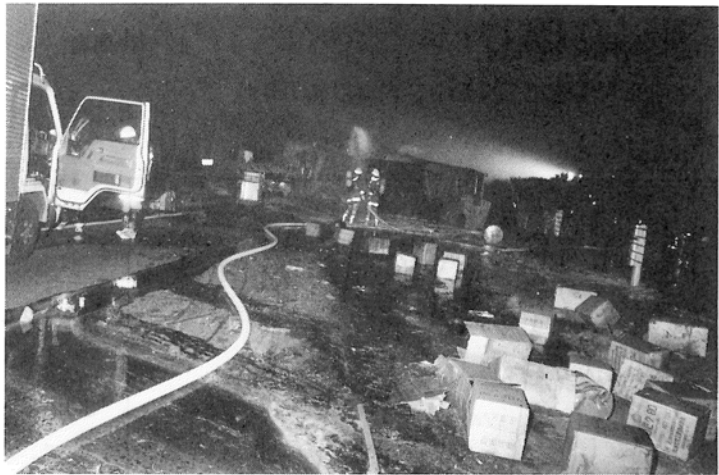
山間地域で、両側が切り通しとなっており比較的小高い場所である。現場到着時の状況は、普通トラックが横転し、これに衝突した大型トラックは車両の前部が原形をとどめない状況で大破しており、2台が黒煙をあげて炎上していた。火勢によりかなりの数のクロビク80のスチール缶が膨張して破裂し、催涙性のガスが目、鼻、のどなどを刺激したので、空気呼吸器を着装して現場活動を実施する。

写真1 消火活動状況

大型トラック等2台が炎上中であり、さらに東名高速道路法面から東側の山林へ延焼する状況にあったので、これを阻止するとともに炎上中の車両に対して噴霧注水及び低発泡放射を行って鎮圧する。

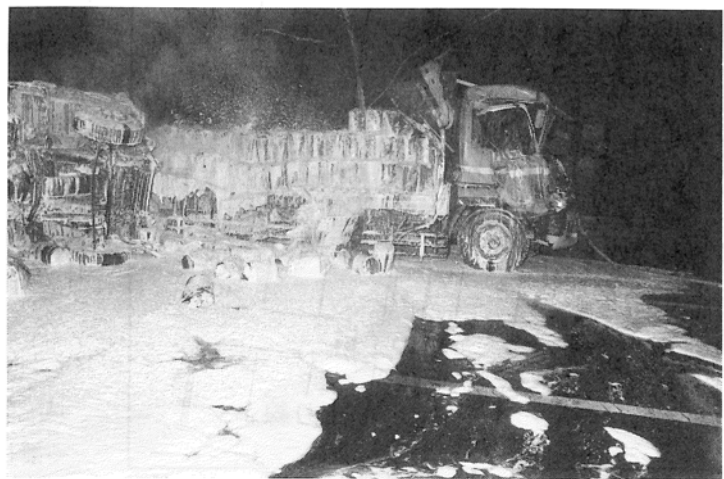
炎上した志田の大型トラックには、劇物であるクロルピクリンが含有された土壤殺菌剤(商品名クロピク 80)204 入りのスチール缶が400缶積載されており、衝突の際落下して破損した缶や、火災により膨張し破裂した缶からクロピク 80 が流出し、催涙性のガスが付近一帯に滞留した。

写真2 クロビク80積載車の焼き状況(左は横転車両)

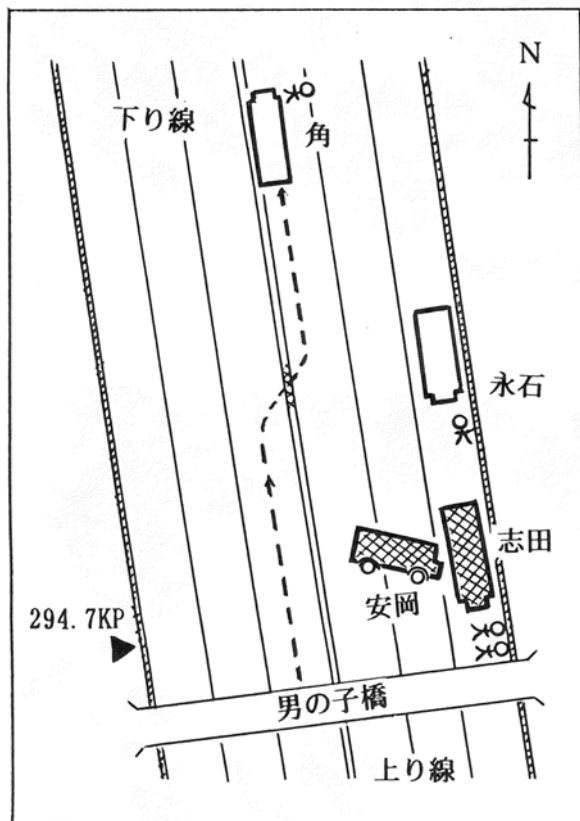
角博幸(23)の運転する大型トラックが東名高速道路下り線を走行中、前輪がパンクし中央分離帯を越えて上り線に突っ込んだため、上り線を走行してきた安岡和浩(29)の運転する普通トラックに接触し、安岡のトラックが横転、後続車両の志田正清(42)の運転する大型トラックがこれに衝突し炎上したものと推定される。

図2 事故車両配置図

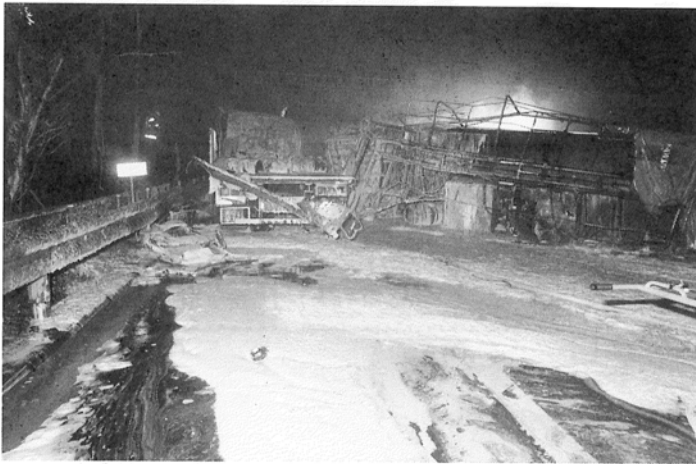
写真3 焼損した2台のトラック

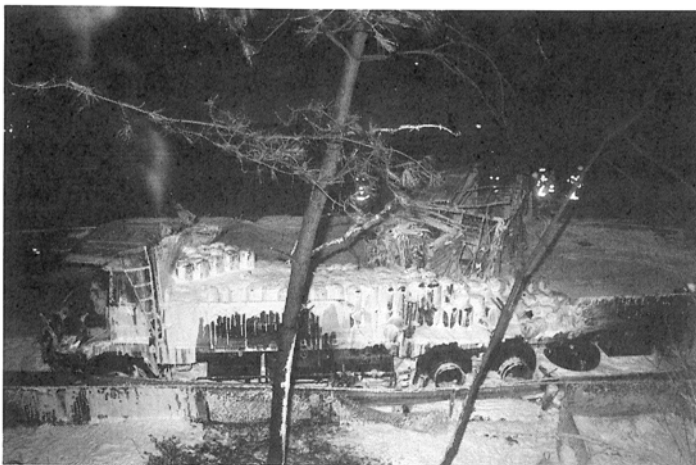
写真4 クロピク 80 積載車の焼き状況
