## 阪神・淡路大震災における火災の発生状況と

## 焼け止まり状況について

自治省消防庁消防研究所

情報処理研究室長 関 沢 愛

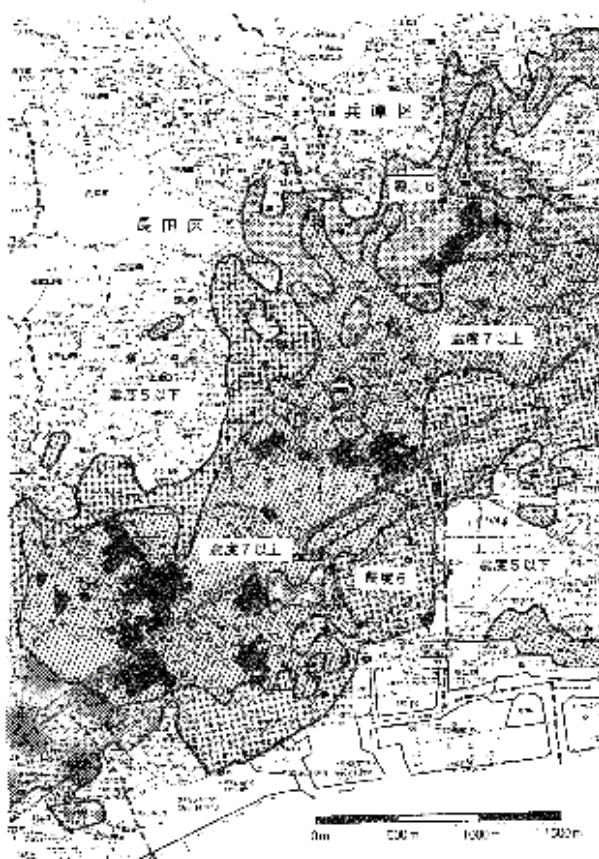
図 4 長田区周辺における震度分布と焼失区域の関係

図 3 は、1 月 19 日までに発生した火災の地域別分布状況を示したものである。神戸市内における火災をみると、大規模延焼火災の集中した長田区以外でもほぼ均一に発生していることがわかる。実は、今回の火災は、図 4 に示した長田区周辺における震度分布と焼失区域の関係にみられるように家屋被害とほぼ比例して、震度 6 以上、とりわけ

震度 7 以上地域に多く発生している。この事実から、長田区など特定の地域で大規模延焼火災が多発したのは、単に出火点が多かったためではなく、それらの地域における木造建ぺい率、道路率や道路幅員などの要因の影響、すなわち延焼危険性の高さの故であることが推察できる。

※ 2 黒く塗りつぶした部分は、焼失区域を示す。

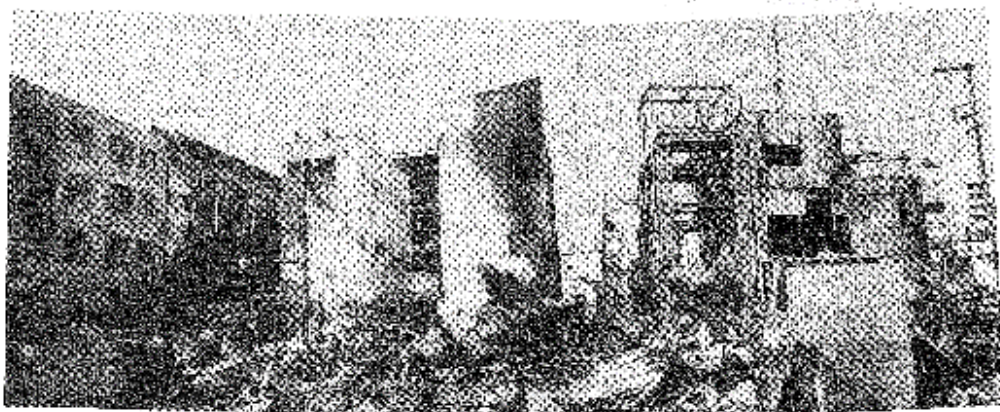
写真2 耐火造であっても外壁の崩落したもの。開口部が大きく破損しやすかったものは延焼し、開口部が小さく複入りガラスであったものは延焼を免れている。

②耐火造建物でも隣接建物に面する外壁に大きな開口部があるもの、また開口部が網入りガラスで防護されていないもの、さらに、建物変形によって開口部や外壁が破損し穴が開いたものは、その耐火性能が機能せず延焼してしまっている(写真2)。

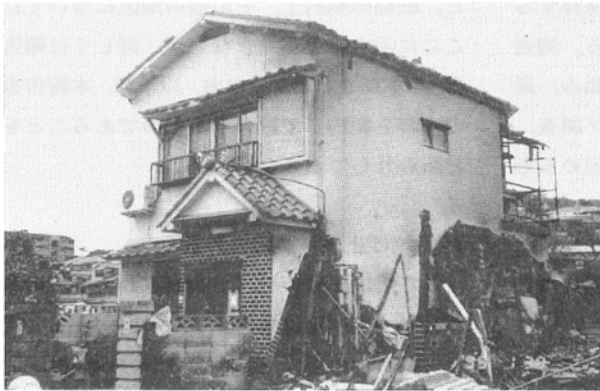
写真3 木造家屋のモルタル外壁は、地震動による剥離やひび割れがなければ立派に延焼阻止の効果を持つことを示す典型例。右側の隣接建物は全焼しているが、中央の家屋は無事だった。

④防火木造であっても、モルタル壁等の外壁仕上げ材が剥離していないもので、隣接建物に面する外壁面に開口部がない、もしくは小さくて網入りガラスによって防護されているものは延焼を免れていた、延焼阻止に役だっているものがある(写真3)。
