ガルーダ・インドネシア航空機火災事故時の消防活動

福岡市消防局

2 今回の事故概要

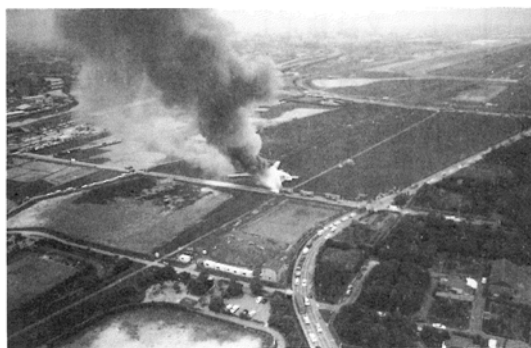
平成 8 年 6 月 13 日午後 12 時 08 分頃、ガルーダ・インドネシア航空機の福岡発バリ島デンパサール経由ジャカルタ行き、DC-10-30 型 GIA865 便(乗員乗客 275 名)が、離陸時に滑走路(2,800m)を約 620m オーバーランして県道を横切り、空港管理地内の緩衝地で停止し大破炎上、3 名の犠牲者と 109 名の負傷者が発生したものです。

写真 1 炎上中の航空機

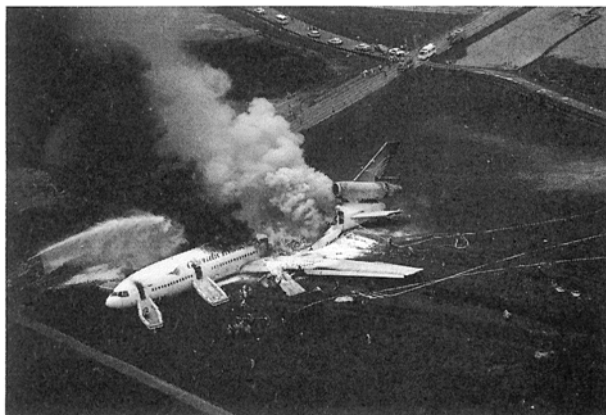
航空機の炎上した場所がフェンスに囲まれた約3haの湿地であり、大型消防車両の進入が不可能でありましたが、日ごろの訓練を十分に生かし、直ちに中継体制を確保するとともに、ターレット、ハンドラインによる泡放射、また漏れだした燃料による火勢の拡大、爆発燃焼、燃料タンクへ引火防止のため、継続的に漏えい油面の泡被覆を実施し、早期に火勢を鎮圧することができたものです。

写真2 発災直後の消火活動状況

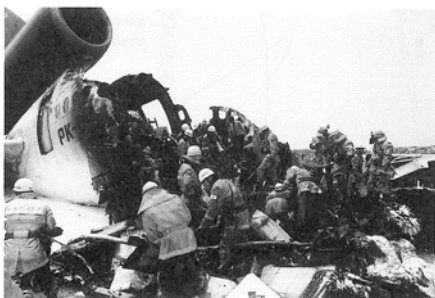
しかしながら、事故の様相から機内にはまだ数名の乗客が残っていると判断し、方面指揮者の指示により救助隊は濃煙熱気の中、救護注水を受け機内の検索を実施し、機体後部から要救助者 3 名(後に死亡確認)を発見しました。

写真 3 救助隊による再検索活動
