研究レポート

緑の空間と防火効果

明治大学農学部 教授 岩 河 信 文

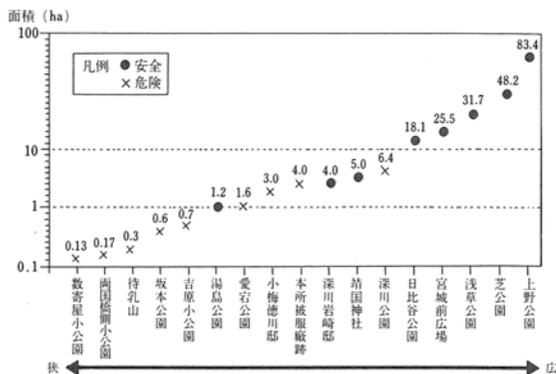
表1 関東大震災における避難地の安全性(岩河、1976)

火流の方向と避難地の安全性との関係を見ると、火流に正体した場合は最も条件が悪く危険性が高い。しかるに、深川の岩崎邸、芝公園、上野公園などはその豊富な植え込み等のため火流を正面から受け止めながらも、多くの人命を守り、立派に避難地としての役を果たしたのである。これは樹木の防火効果のうち「面としての効果」である。一方、樹木の無い裸地であった本所旧陸軍被服廠跡では、南から迫った炎がこの空地で二つに分かれ、東から西へ巻き込まれて火災旋風が発生し、関東大震災死者総数の半数以上にのぼる3万人を超える命がここで失われる結果となった(表1)。

同報告から関東大震災での避難地の安全性について整理してみると、安全であったものは、面積が大きかった、池があったという理由によるほか、樹木が火を防いだことによるものが多いということに注目したい。

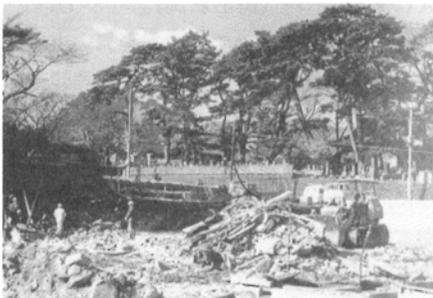
酒田市大火での樹木による焼止まりは、やや顕著なところが2箇所見られるに過ぎない。焼失区域の北側はいわゆる寺町で、ケヤキとクロマツを主体とした高さ20mを超える樹林が連なり、緑が豊富であった。

当初、火はこの寺町に向かっていたが、途中から東へ方向を変え、寺の樹林に並行した方向に進んだ。

防風林に関する研究によると、空隙の少ない、即ち高密度な樹林では、一旦遮断された風も樹林のすぐ背後に渦をなして巻き込んでくる。ところが空隙の多い樹林であると林の中を抜ける風と上方を通る風との相乗効果によって、樹林直後への影響は少なくなる。特に密度50%ほどの樹林が最も好ましい。寺町の樹林はまさにこの密度に近い林であった。その上、樹木は風によって枝葉が動く。従って、酒田の場合飛来する火の粉を樹木が枝葉を振るって舞い上げ、遠方へ飛散させる効果があった。事実、火の粉の落下分布調査によると、当初の風下に当たる寺町の背後には殆ど落ちていない。焼止まりとして火災前線に接しない場合でも、樹木にはこのような線としての効果もあるのである。

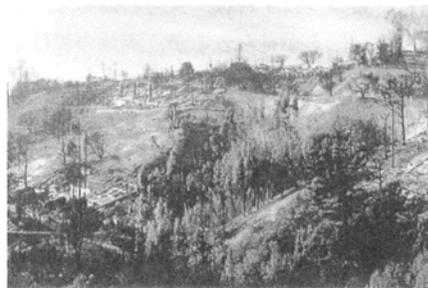
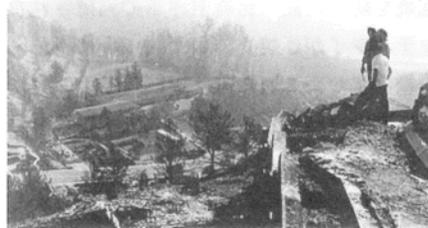
焼失地域は、大きな谷で南北に分断されており、谷の中央を片側3車線のFreeway24号がほぼ東西に走っている。通常ならば十分焼止まりとなり得るこの広幅員の道路を火は難なく飛び越えてしまった。飛火である。大量の枯草、落葉、長い乾燥に耐えてきた樹木の葉などが飛火の材料になった。しかも、当地の住宅が殆ど木造であり、その上、屋根はshakeWoodと呼ばれる木材を縦割り

にした小片で葺かれていたことが、飛火の勢力を助長した大きな要因となった。更に、被災面積拡大の要因は、家屋の近傍の地表に放置された枯葉と落葉の炎上ではないかと考える。焼失地域ほぼ全域にわたって地表は炎が走った形跡があった。典型的な地表火である。樹木は、地表の炎の熱で変色はしているが、炎上してはいない。樹木の黒焦げ、炎上が確認されたのは、家屋の焼失跡の周辺である。建物は地上を這ってきた炎に負け、庭の樹木は建物の炎に負けたものと考えられる。

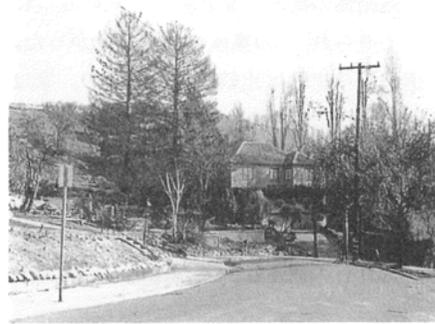
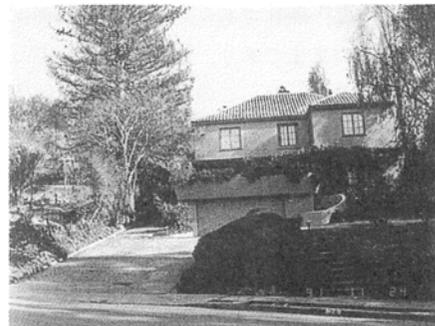
(1) 棟間の樹木により類焼を免れた家

この家の北隣から一面の焼失区域、即ち、ここが焼け止まりである。焼失した隣の屋敷の境には高さ25mほどのCoastRedwood

(*Sequoiasempervirens*)が2本枝を上げている。この樹々が衝立となったためか、家屋は外壁は勿論、最も火に弱い窓枠(木製サッシ)にも被害は認められなかった。

消防による散水の形跡はなかったもので、この家はこの樹木の力に守られ、類焼を免れたということになる。

Redwoodは、耐火力は際だって強いものではないが、炎上せずその形状を留めた場合には、衝立となってその遮熱効果をもたらす。更に、この葉は地上に落ちて水分含有量が多く、従って火炎が地上を走る速度を

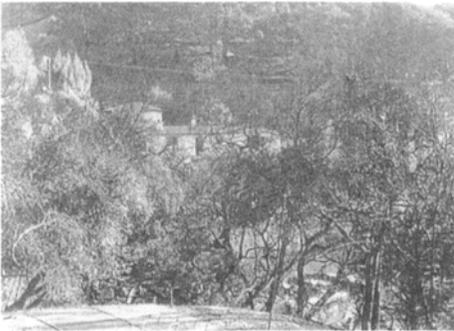
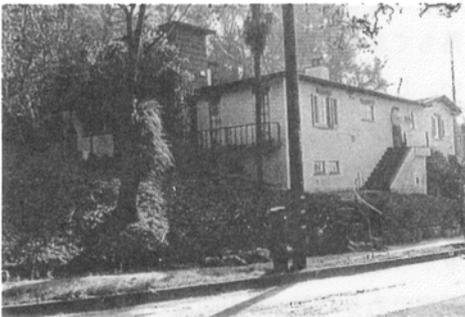
(2) 家を囲む樹木により焼失を免れた家

周囲一面焼け野原の中に家が一軒残っていた。この家は、斜面に沿って建てられており、階段を上った2階が入口である。

道路に面した階段の手摺と窓の手摺は焼け落ちており、全くの無傷というわけではない。しかし、壁面(塗壁)も屋根も焦げてはいなかった。

この家の北は道路であり、その先は谷となって落ち込んでいる。この谷を見ると、家から近い側の斜面の樹木は葉が変色した程度であったが、谷の向側の樹木は根元から焦げ、葉も落ちている。この谷の火炎の流れが家から遠い側の斜面で激しかったことが窺われる。また、向側斜面の家屋や下草、樹木などの炎上に伴う輻射熱や熱気流は、道路側の樹木(葉が変色したのみ)によって遮

道路から南側は比較的緩い斜面で、家は
この最下部にある。南は Montorey Pine

(Pinusradiata)の林が接している。樹高
はさして高くは無いが、地形の高さが加わ
って 20m を超える松林の如きものである。
これらの樹々は、葉が変色したのみであっ
た。

東と西は、疎林であったが、下草は青々と
した緑のままであり、火炎が地表を走った
形跡はなかった。この様に、この家は、近く
の地面が燃える物がなかったことと、南北
の樹林が熱を遮ったことにより炎上を免れ
たものと考えられる。

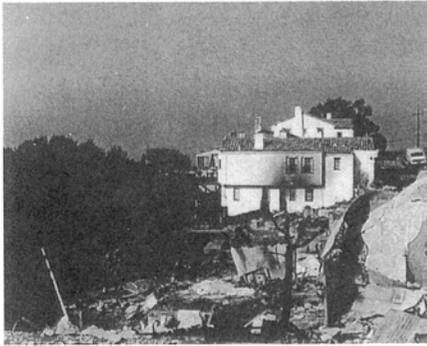
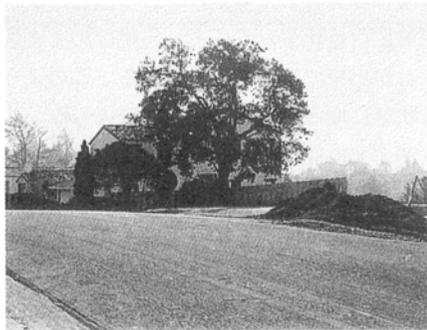
(3) 斜面下の樹木により類焼を免れた家

この家の北側は、芝生と空地で建物はな
い。芝生は緑色を保っており、地上を火が走
った形跡はない。北側には燃えるものがな
かったわけである。飛火については、屋根
(瓦葺)、壁(モルタル塗)からみて、この家は
比較的抵抗力があったはずである。

更に、家の北面を覆っている一本の大木
(CaliforniaLiveOak/Querucusagrifolia) が
火の粉を防いだと思われる。この樹は土地
在来のもので、火には強い。葉は緑色を残し
ていた。この家の前面の CochraAv. は、車道
と歩道、更に両側の住宅前庭の空地を加え
ると、約 20m 幅の空地帯である。

北から南に走った火は、この家の向側に
連なる家屋を次々に灰にしていった。しか
し、これら炎上家屋からの熱はこの空間に
より軽減され、この家を炎上させるには至
らなかった。風が北風(この家に対し横
向き)であったことも幸いであった。

ここは我が国でいう背割区画であり、地
形的に 5m ほど低くなっている西側区画の家
屋は全て焼失している。上の段の東側区画
は、この下段からの炎を受けて焼失したが、
当家は東側の区画で唯一焼け残った。

上の段にあるこの家が例外的に下からの
延焼に耐えたのは、家屋の下に枝を広げた
CaliforniaLiveOak が熱を遮ったことが大
きな要因である。樹木は焼失家屋側は茶色
に変色しているが、裏側であるこの家の側
は緑色を保っており、炎上した下段の家屋
からの延焼を防いだ。筆者のこれまでの火
災実験の体験からいえば、この樹木の規模

(枝張り 15m, 高さ 10m ほど)であると、片側が炎上しても反面は葉の含水率にも殆ど変化はない。熱の影響が反対側には及ばないのである。

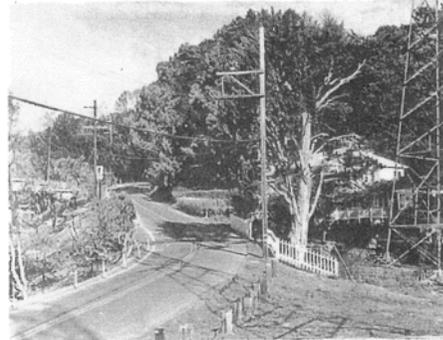
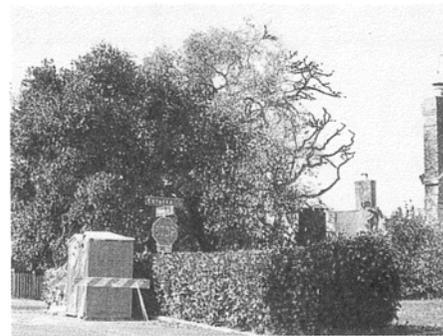
(4) 焼止まり線について

防火機能を発揮できたわけである。

これが火災現場における典型的な緑の焼止まり線である。

Skyline 地区の焼け止まり線は、主として東の屋根上を走る BroadwayTerraceAv. である。B. T. Av. は、焼失区域の南から東にかけて、曲りくねって屋根を登り、Skyline と結ばれている。焼け跡は、ここで明確な境を示していた。

坂を登ってきた火がその頂上で障害物にあうと、勢力が減衰する。ここでは樹木が障害物になった。斜面を登り、道路を越えようとした火の勢いも道沿いの樹木群によって阻止されている。片面をあぶられ、変色しながらも樹木としての形を残したため、その
