## ◇火災原因調査シリーズ(15)

# 動物が原因で出火した火災事例について

東京消防庁予防部調査課

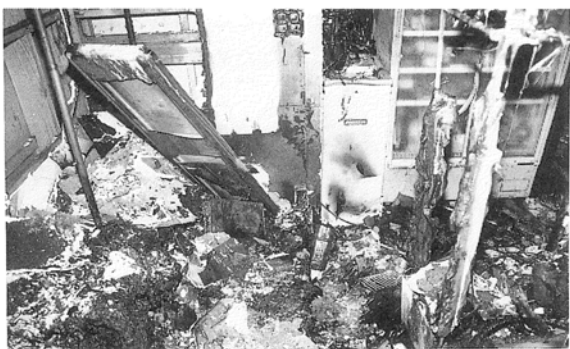
写真1 出火した室内の状況

焼損状況は, 調理場奥の壁に設置されているコンセントから壁に沿って上方に向かって焼損しているのが認められ, 壁付きコンセントの焼損は著しく, モールド樹脂の一部にグラファイト化した箇所が認められること。さらに, 壁付きコンセントを分解してみると約100匹のチャバネゴキブリの死骸が内部に詰まった状態で認められた。

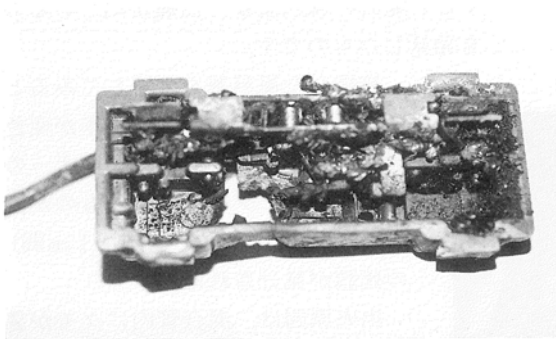
写真2 壁付きコンセント内のゴキブリの状況

出火原因は・壁付きコンセント内の端子間に堆積したチャバネゴキブリの死骸や排泄物を介してトラッキング現象が発生し出火したものです。(写真1, 2 参照)

ゴキブリが原因の同様な火災は、95 年以降5件発生しており、電子レンジ内の配線や基板部分に付着していたゴキブリの死骸や糞が、回路を形成し出火した事例などがあります。ゴキブリを見かけたら早めに駆除することが必要です。

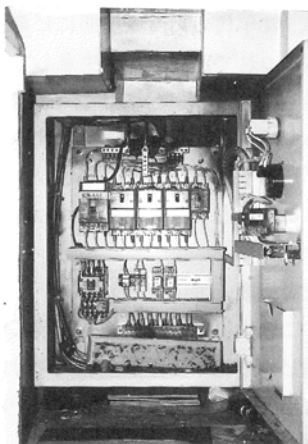
写真3 出火した分電盤の状況

出火したのは午前3時ごろで、自動火災報知設備の発報により気づいた警備員が飲食店内の調理場から煙がでているのを確認し、煙の出ている分電盤の扉を開けたところ内部の動力ブレーカーの結線部分にネズミの死骸が挟まり火花が出ているのを発

出火原因は、動力用分電盤の扉が完全に閉まっていなかったためにネズミが侵入し動力ブレーカーの一次側結線部分に接触したために短絡、電線被覆に着火して出火したものです。(写真3,4参照)

ネズミによる火災を防ぐためには、糞などを見かけたら早めに駆除すること。火気使用設備にあっては、日頃から清掃や点検

を行うこと。変電室やキュービクル設備等については、火災予防条例に基づいた電線管やケーブル等の貫通部の埋め戻し箇所を確認するなどの点検が必要です。

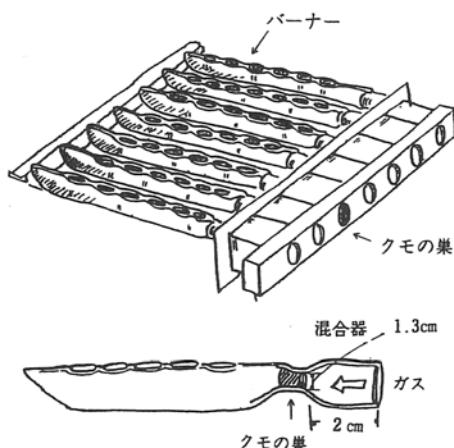
図1 メインバーナーとクモの巣

焼損した風呂釜を分解してみると7本あるバーナーのうち1本が変色しており、変色しているバーナーの混合管部分にクモの巣状のものが認められ、内部にはクモ(体長1cm弱)の死骸が見分された。

出火原因は、混合管内にクモが袋状の巣をつくったために、本来、混合管に供給されるはずのガスが溢れてバーナーの炎で引火し、出火したものです。

類似火災を防ぐためには、屋外にガス風呂釜を設置する場合は、ブロック等の台に

載せ、周囲に雑草等が繁茂しないようにするなどの点検整備が必要です。

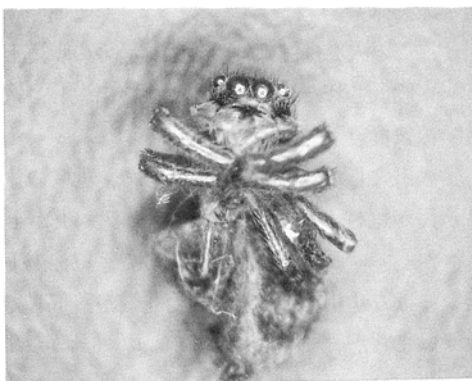
写真6 混合管内から発見されたクモ

なお、クモについて国立科学博物館に鑑定依頼したところ、クモ目ハエトリグモ科アダンソンハエトリ(メス)と判明。

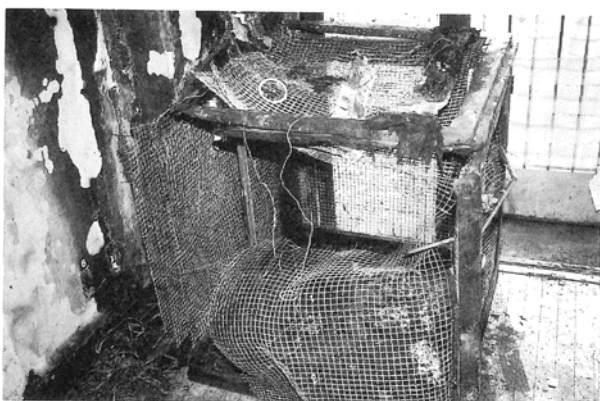
写真7 焼損したイグアナの飼育ケースの状況

出火原因は、室内でグリーンイグアナやロシア亀などを飼育していましたが、飼育ケース内に設置されていた保温用のスポッ

トライトが何らかの原因で落下し、飼育ケース内に敷かれていたペット用のシートに接触したためにスポットライトの熱により出火したものです。(写真7参照)

ペットによる火災を防ぐためには、留守にする際には放し飼いにしないことや、火気使用器具などをつけたまま外出しないことなど、飼い主の注意が必要です。

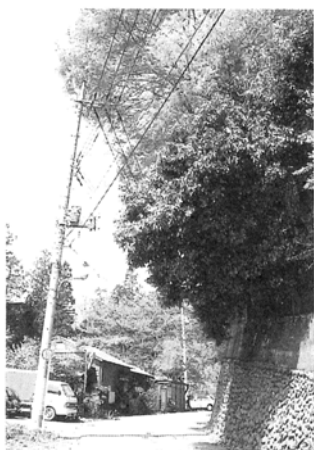
写真8 出火した電柱と周囲の状況

この火災は、郊外の雑木林沿いの歩道上に設置された柱上高圧電線から出火し、電線被覆若干が焼損したものです。

出火したのは午後10時ごろで、近隣の住民が電柱上の配線からチラチラと炎が上っているのを発見したもので、電柱の下にはムササビの焼け焦げた死骸が落下していました。

出火原因は、ムササビが電柱に覆い被さるように繁っていた、けやきの枝から電柱の腕金部分に飛び移り高圧電線(6,600V)の渡り線部分の電線被覆を齧ったため、電線→ムササビ→柱上腕金→電柱アースの経路で地絡したため出火したものです。

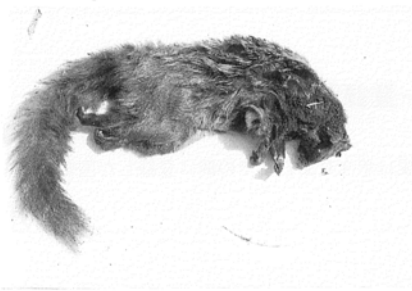
写真9 電柱下で確認されたムササビの死骸

ムササビを調べてみると体長は約80cm、体重800グラムで、顔面や頬、鼻、前歯などが

焼け焦げており、頭や足に電撃傷と思われる熱傷が認められました。

ムササビは、ネズミと同じ夜行性の齧歯類であり、門歯が伸びつづける習性から食物以外の電線被覆を齧ったものと思われます。(写真8,9 参照)
