大学研究室の火災

名古屋市消防局

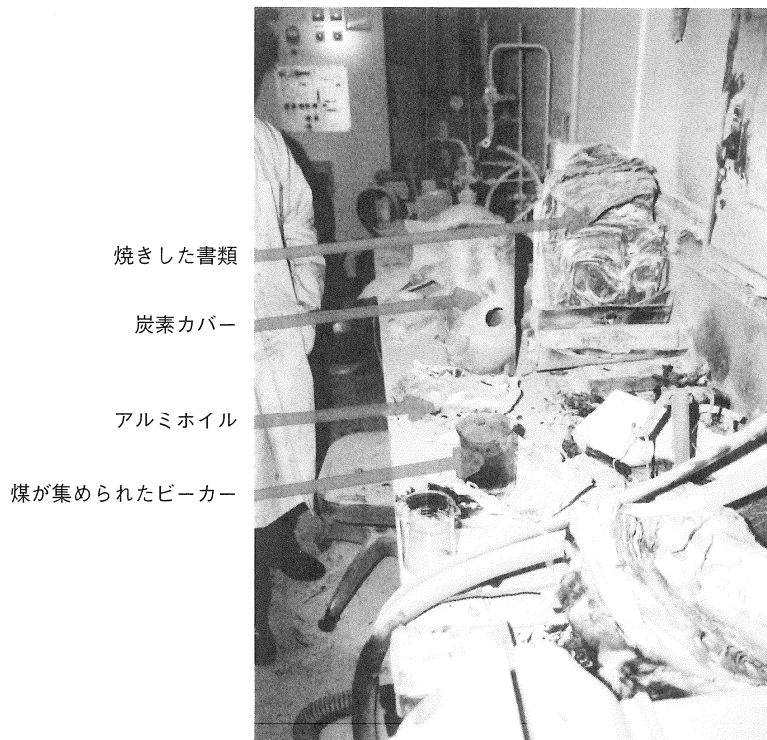
出火箇所付近の状況

アーク放電チャンバーから集めた煤

出火時は極微量のフラーレンを生成するため、チャンバー内に付着した煤のみを使用しようとしていた。アーク放電後のチャンバー内は無酸素状態であり、回収のために蓋を開けた際に空気が流入したことにより煤が酸化発熱したと思われる。そして、ビーカーに回収した煤の熱が下がらないうちに二硫化炭素を注いだため、これが発火したものである。

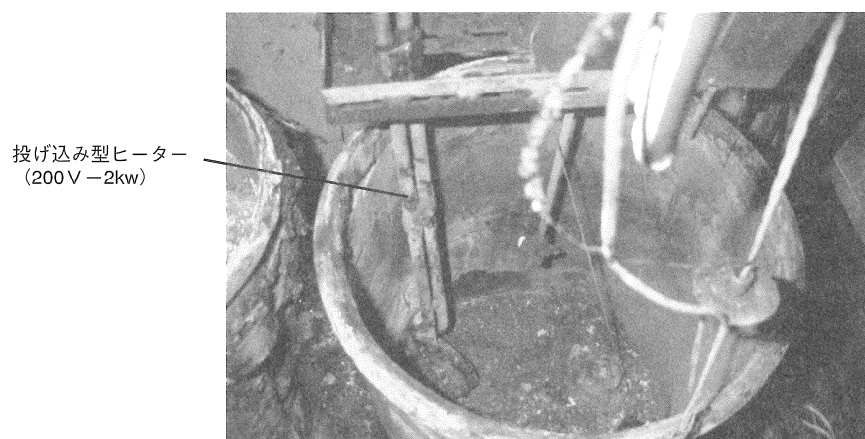
高温用水槽の内部の状況

水槽の水は蒸発により減水するため、レベルキーパーで水深が一定になるように補水タンクから水を補給するシステムになっていた。また、水の蒸発をできるだけ防ぐため、水面いっぱいに直径5cmのポリプロピレン製のボールを浮かべていた。

出火前日の夜、指導教官の助教授(56歳)がレベルキーパーのシャフトの掃除をする際、補水タンクのコックを閉めたが、掃除の後コックを開けるのを忘れて帰宅したため、水が蒸発して空焚き状態になり、水槽に浮かべていたボールや水槽の外周に巻いていた断熱材に着火して約17時間後に出火に至ったものである。

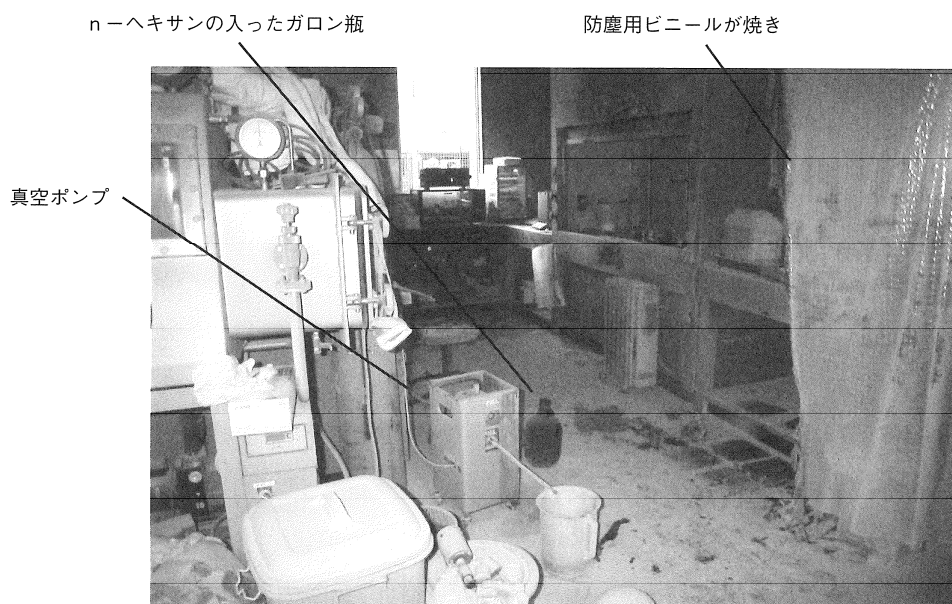
排水処理研究室に置かれた真空ポンプの状況

排水処理研究室で大学院生(25歳)が、真空ポンプ内に溜まったスラッジを洗浄しようと n-ヘキサンを入れてポンプの電源スイッチを入れたところ、スイッチの火花がポンプ内の n-ヘキサン蒸気に引火したものである。

さらに、消火しようとした当人が n-ヘキサンの入ったガロン瓶を倒したため、こぼれた n-ヘキサン(約2リットル)にも引火し火災が拡大した。
