北海道佐呂間町の竜巻による 災害への現地調査について

(財) 消防科学総合センター

3. 現地調査について

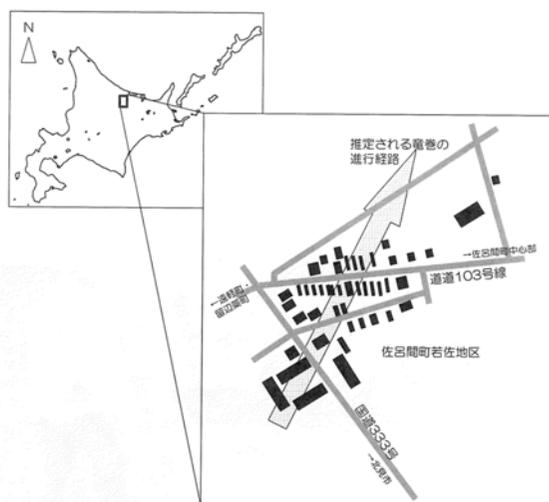
図1 被害発生地域

気象庁によると、竜巻は平成 18 年 11 月 7 日午後 1 時 30 分頃発生した。竜巻の強度は F3(約 5 秒間の平均風速が 70～92m/s)と推定され、北海道佐呂間町若佐地区の集落を横切る形で進んだとされている。屋根の破損や倒壊など甚大な被害が発生した地域は約 200m×約 1,000m の範囲に集中した(図 1)。

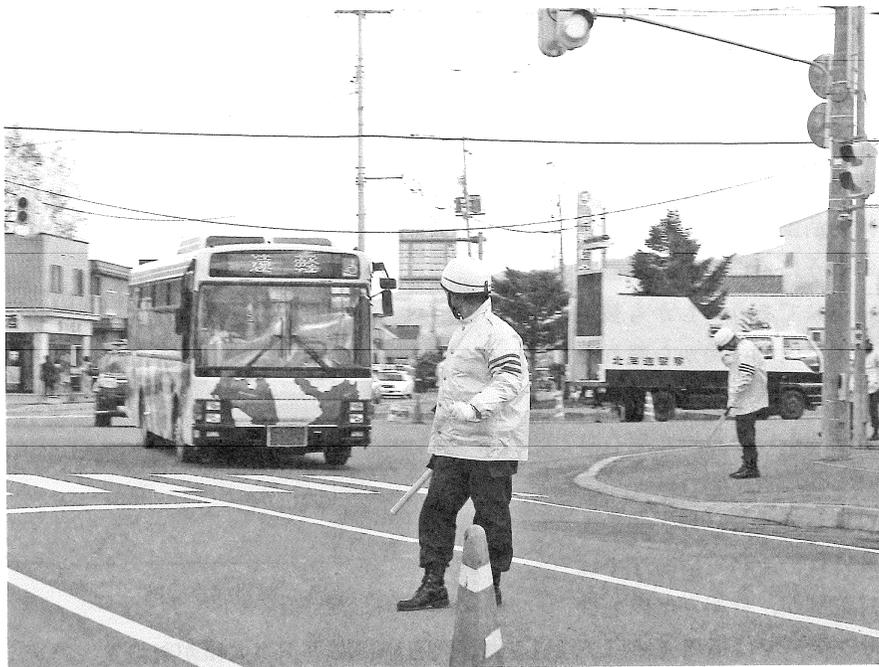
写真1 被災現場における交通規制

となる位置にあるが、被災建物近くの敷地や路上では、行政機関の災害対策本部車両や報道機関の中継車両、取材等の貸し切りタクシー等の車両の駐車が多く、一般車両の通過に支障を来していたため、交差点では警察官が交通規制・誘導を実施していた(写真1、2)。

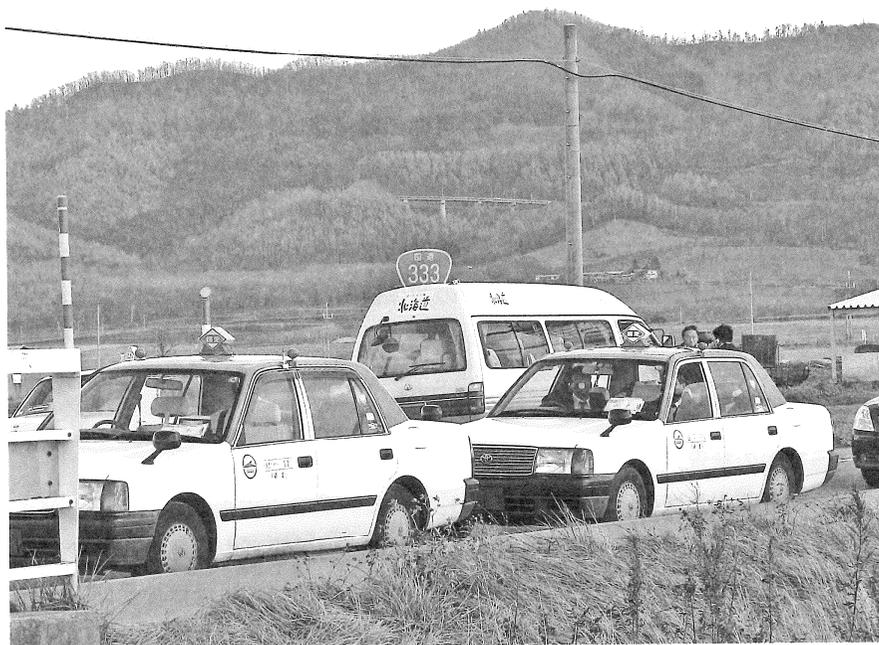
写真2 被災現場そばに駐車する取材関係の貸し切り車両

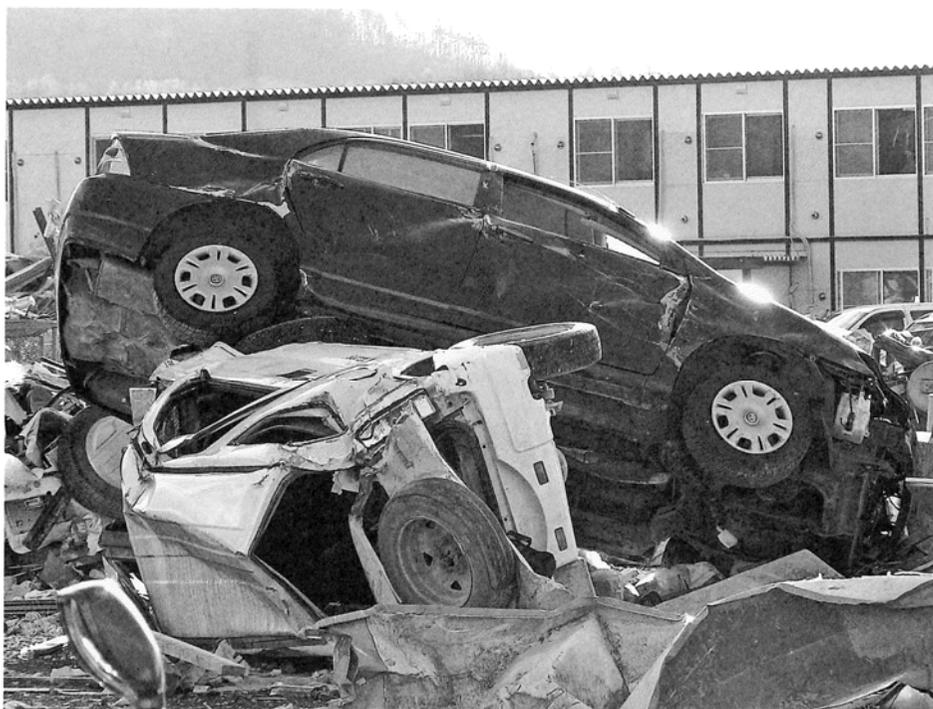
本災害で犠牲者が出た道路工事関係者の詰所の敷地は、敷地内はプレハブ建物が倒壊・飛散し、立ち入り禁止となっていた。工事関係者の車両と見られる自動車同士が折り重なっている状態であった。車体側面には激しい傷が付いており、竜巻による力が自動車に複雑に作用し、転倒や巻き上げ等が発生したことが伺われた(写真3)。

写真3 竜巻により折り重なった自動車

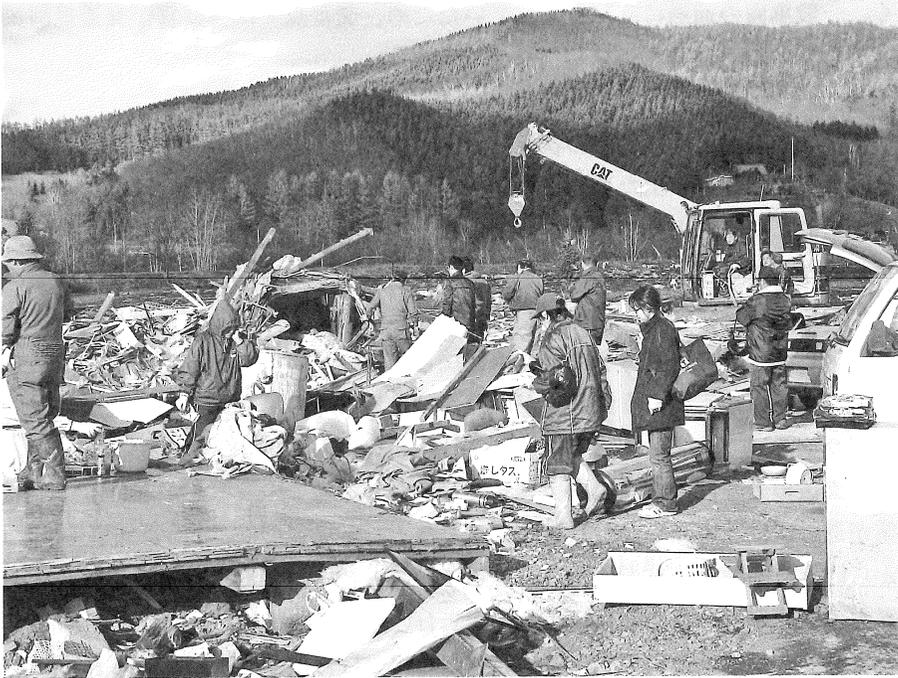
写真4 住民同士の協力による被災家屋の片づけ

被災した一般の住家等では、地域住民らが互いに協力しあって片づけ作業を行っていた。大規模地震のように被害が広範にわたる災害の場合は、地域住民に加えて、災害ボランティアやごみ収集車等の支援により片づけが進められることが多い。しかし、支援の必要性の把握や災害ゴミ集積場所の準備等の段取りが遅れると、順調に作業が進むには被害発生から数日が必要である。本災害では、北海道知事(網走支庁長)から陸上自衛隊遠軽駐屯地司令に対して、被災者に対する物資の貸与及び被災家屋の撤去の要請が行われており、現地調査当日の段階で、地域住民と陸上自衛隊が、宅地と道路でそれぞれ役割分担、連携しながら片づけ作業が円滑に進められていた(写真4、5)。

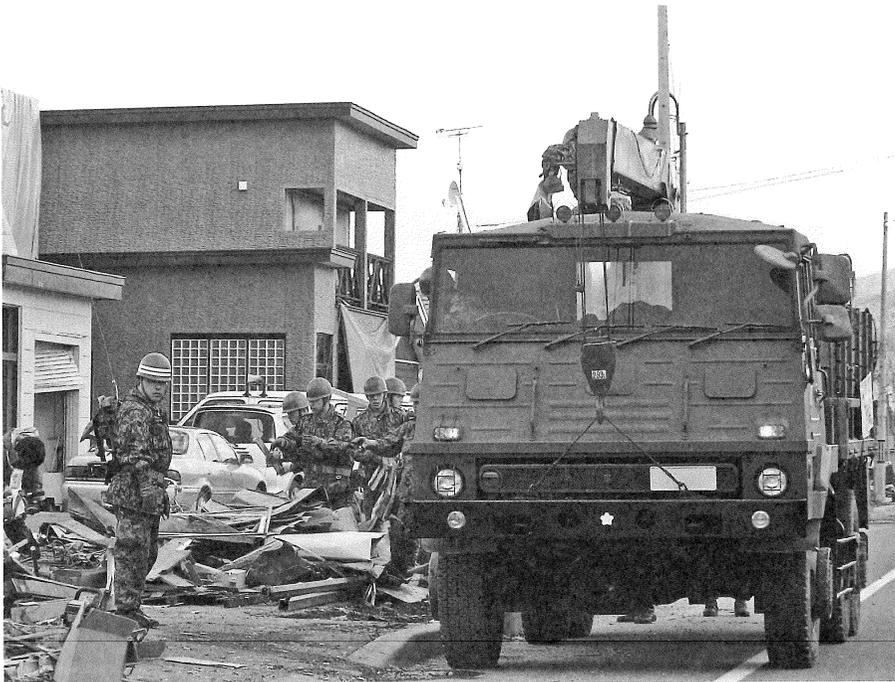
写真5 被災家屋の片づけにおける陸上自衛隊の支援

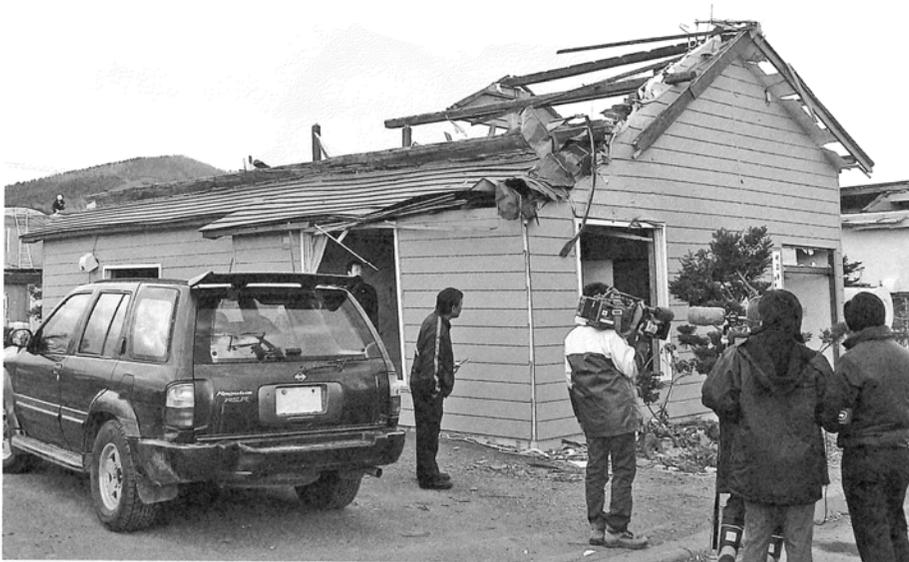
被災家屋が多い一角では、片づけのほか、報道機関による被災者取材やアナウンサーによる中継レポートが行われていた。中には、竜巻により破損し落下の恐れがある部材等のそばでも片づけ・取材活動も行われており(写真 6)、被災現場では最低限の安全意識の徹底が必要である。また、大規模地震後に実施される被災建築物の応急危険度判定調査のような客観的な安全判断も必要である。

写真 6 被災現場での取材活動

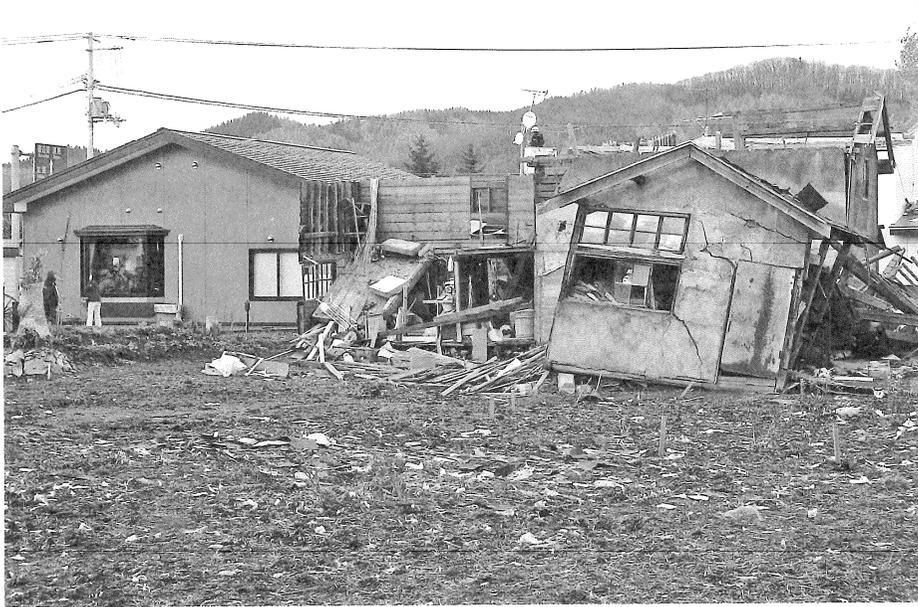
住家の被災状況を目視する限り、ある建築物が全半壊状態にあっても隣接する建築物ではほぼ無被害である事例や(写真 7)、柱や梁の状況から判断するに複雑な変形を伴って破壊した事例等もあり(写真 8)、竜巻等突風に対する建築や都市計画上の被害軽減方策の推進の難しさを感じられた。

写真7 建物構造や竜巻の進行経路により隣接した建物同士で異なった被害

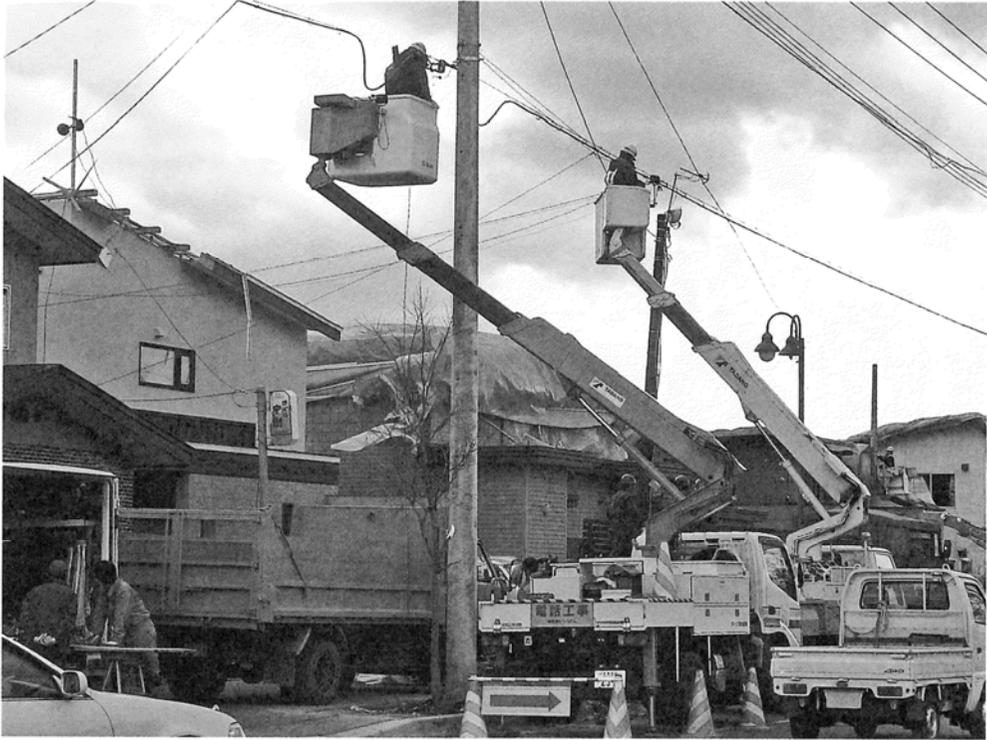
現地調査当日は、電力が完全には復旧していない状態であり、事業者が復旧活動を積極的に進める姿が見られた(写真 9)。また、携帯電話については、被災者や関係機関の現場作業従事者に対して充電サービスを実施している事業者が見られた。

写真9 電力の復旧工事
