## 電気コンロ誤作動での出火

大阪市消防局

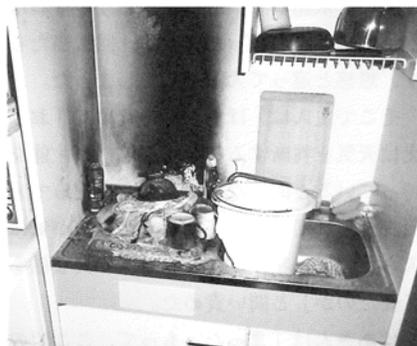
鉄筋コンクリート造陸屋根地下1階地上4階建併用共同住宅の1室において、側壁若干焼損、電気コンロ及び樹脂製水切りかご等焼損。なお本火災において人的被害は発生していない。

電気コンロの器具コードはコンセントに差し込まれていたが、電源ボタンについては焼きし判別がつかない状態であった。電気コンロ上には樹脂製の水切りかごを置いていたが、付近には火源となるものは無く、何らかの原因または行為でスイッチが入り、ヒーター上部に置いてあった樹脂製品に着火し出火に至ったと考えられるため、電気コンロを持ち帰り調査を進めることとした。

焼き箇所の状況

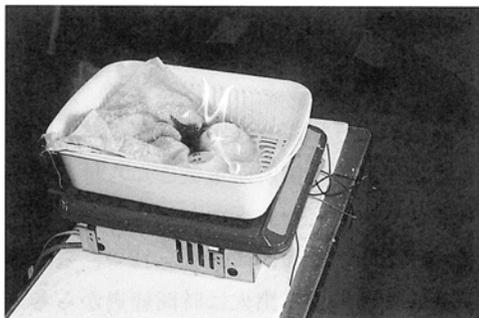
当該電気こんろは、1秒以上連続で電源ボタンを押下しないと電源が入らず、電源が入った場合には「ピー」という入力音を発し使用者に知らせる仕組みになっている。ボタンを押下し続けた状況でも30分で電源が切れることが説明書に記載されており、作動実験で説明書どおりの結果が得られた。そして、同等の樹脂製水切りかごを電気こんろ上に置いての燃焼実験では電源押下後8分後に出火に至った。以上のことから外出時の消し忘れ、または、電源ボタンへ接触し電源が入ったと仮定しても、7時間後に出火する可能性の無いことが判明した。

燃焼実験 電源ボタン押下し8分後に出火

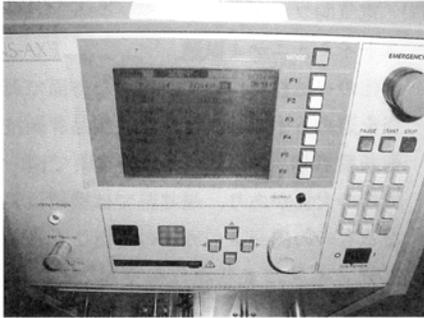
バースト試験器

バースト試験器 同型品

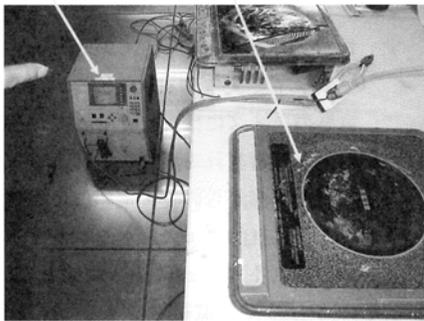
ア 電氣的ファストトランジェント/バーストイミュニティ試験について電気のノイズには大きく分けて電子機器から放射される不要輻射による電波障害と外部からの侵入電磁波の問題がある。電氣的ファストトランジェント/バーストイミュニティ試験とは、そのうちの侵入電磁波を人工的に作り、侵入電磁波による製品の免疫性を試験し、そのレベルについて一定の基準を定めるために設置されたJISの規格である。しかし、現在のところその運用は、製造業者等に一般的な基準を示すためのもので、製品に適用する試験のレベル選択は製造業者等の責任とされ、製造業者等に委ねられている。

電気的ファストランジェント /  
パーストイミュニティ試験状況

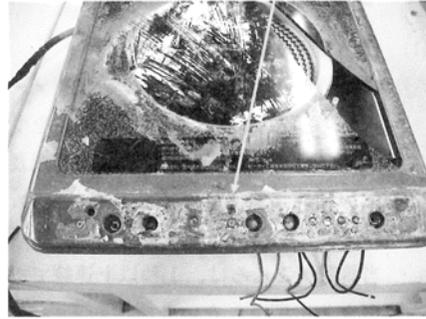
事故品、同型新品共に弱いノイズのレベル 1、2 までは誤作動を起こさないが、レベル 3 になると電気こんろに設置されている換気扇の作動を示すライトが点灯消灯を繰り返したり、電源が入った状態を示すライト及び強火を示すライトが点灯しヒーター部(電熱部)が発熱、明らかに電気ノイズに反応している状況が現れ

電源が入った状態を示すライト点灯

事故品による試験

た。さらにレベル 4 の強いノイズでは、さらに誤作動を繰り返し最終的に反応しなくなり内部でエラーを起こす結果となった。

以上のように調査、実験及び試験を実施した結果、焼き箇所が電気こんろ付近であり、他に火源となるものが無いこと、居住者が外出時までの間に消し忘れや、電源ボタンの接触による出火は時間経過から考えられないこと、無人の状態でも電気ノイズの影響により電源が入ることが確認されたことから、居住者が外出し無人となった部屋で、電気こんろが電気ノイズにより電源が入り、こんろ上に置かれた樹脂製水切りかごに着火し出火したと考えられた。
