## 地下タンクの撤去中に発生した火災について

京都市消防局

本市において、バイオガソリン用の地下タンクに変更するため、旧の地下タンクの撤去作業中に発生した火災事案について紹介します。

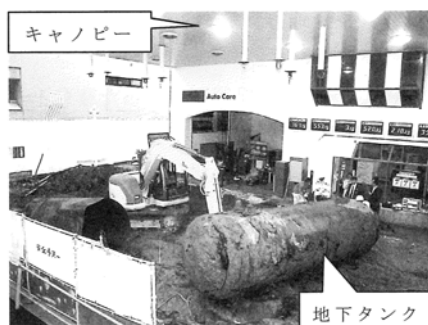
事故現場全景

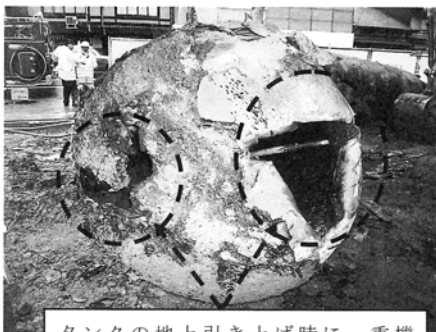
- (4)3 本目の地下タンク(レギュラーガソリン)を、先に実施した灯油用タンクや軽油用タンクと同様の手順で地上に引き上げ、アセチレンガス切断機で本体側面切断作業を実施し、しばらくして突然、タンク内で爆発が起こり、地上引き上げ時にタンクの鏡面側に発生した穴から火炎が瞬間的に噴出し、同穴からタンク内部に散水作業を行っていた従業員が顔面等に火傷を負いました。
- (5)初期消火は、撤去作業を行っていた作業員が、工事現場の消火器を使用し鎮火させています。また、通報は、爆発音を聞いた近隣者から行われており、作業関係者からの通報は行われませんでした。

タンクの地上引き上げ時に、重機により開けられた穴(鏡面側)

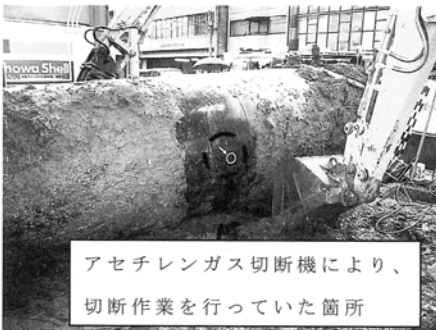
アセチレンガス切断機により、切断作業を行っていた箇所

爆発の直接的な要因は、アセチレンガス切断火が、タンク内に残留していた可燃性蒸気に引火したものと推定されるが、事前作業として行っている中和作業の効果を検証するため再現実験を実施し資料収集を行いました。

もとよりタンクの撤去、解体作業については現場において解体作業を実施しないことや、タンク内には水を充填し気相部が生じないようにする等、過去に発生した同種の事故を受けて様々な規制が設けられています。

この火災は、安全管理の考え方を逸脱した作業工程により発生した事故ではありますが、複雑に関係する工事業者のうち、どの程度の関係者が危険物の性状や正しい作業工程を理解しているか疑問が残るところです。

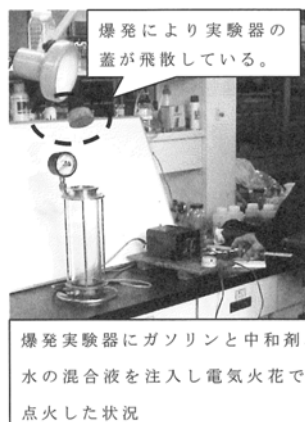
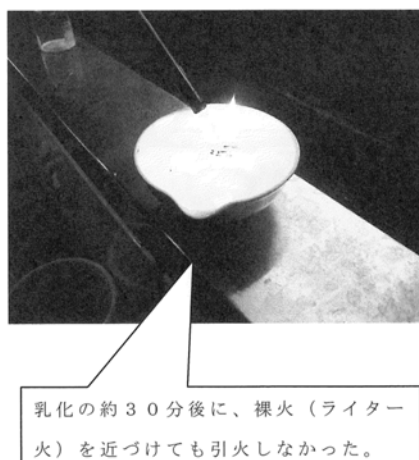
・結果として、中和剤の説明書に記載されている割合より高い割合で混合し、攪拌乳化した場合で約 30 分間は引火する可能性が高く、時間を経過すれば引火する率が低下することが確認されました。また、中和剤の割合の低い場合や水量の少ない場合は十分に乳化せず、引火性が継続することが確認されました。

・この実験では、ガソリンの量自体が少なかつたため、揮発成分が早期に蒸発し引火性が低下したことが考えられ、中和剤の効果の確実性は確認されませんでした。

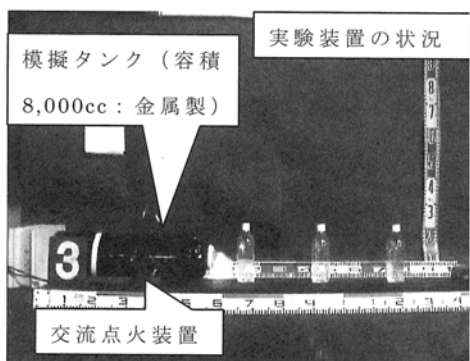
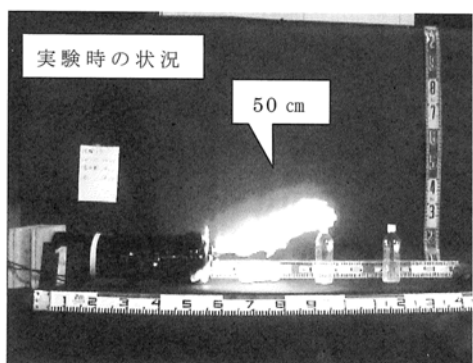
中和剤による効果がどの程度であったのか、また、爆発時の火炎の噴出状況を確認するため、実物の1/125モデル(容積8,000cc)を用いて再現実験を行いました。

実験方法は、模擬タンク内に事前に作成

した混合試料(ガソリンを25cc、中和剤を25cc、水を25ccを攪拌混合し乳化させたもの)を注入し、電気火花により点火するもので、点火直後にタンク内で爆発が発生し、タンクの破損部分から火炎が約50cm噴出し、衝撃波が感じられました。

また、混合条件を変えた試料により同様の実験を行ったところ、いずれも引火、爆発しました。
