シュレッダーから出火した火災について

千葉県消防局予防部予防課

本件は、電気製品が起因した火災で、機器の構造、性能等の専門的知識を得るため、関係機関の協力を得て実況見分を実施し、更には火災現場で発生した燃焼現象を立証するため、出火事例に基づく再現実験を実施したことによって、原因判定に至った火災事例である。

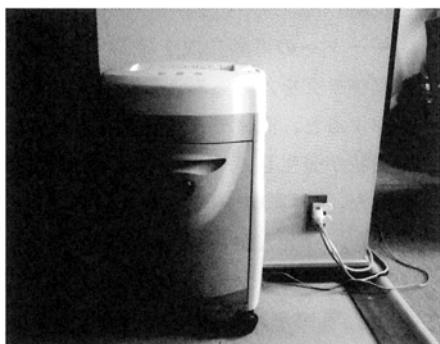
この供述に基づき、事務室内に置かれたシュレッダーを見分すると、外観上に焼けた痕跡は認められない。(写真 No. 1)

写真 No. 1 シュレッダーの状況

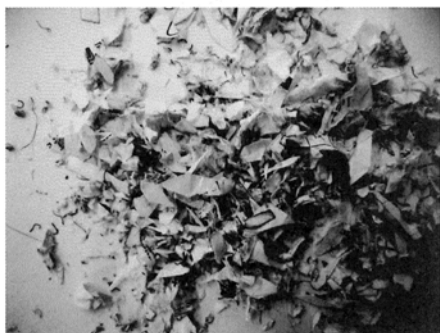
シュレッダーの内部を見分すると、カッター部に巻き付いた裁断屑の一部には外周部分の変色や焦げが認められ、更にダストボックス内にも同様に外周部分が焦げた裁断屑と焼け焦げた毛髪が見分できる。(写真 No. 2)

写真 No. 2 裁断屑と毛髪の焼けの状況

実況見分状況及び関係者の供述から、シュレッダー本体に焼けた痕跡は認められないが、熱の影響を受けやすい裁断屑のみが焼け焦げていたことから、シュレッダー内部で何らかの火炎が発生したものの、火炎は瞬間的であったため、わずかな焼損状況であったと考察した。

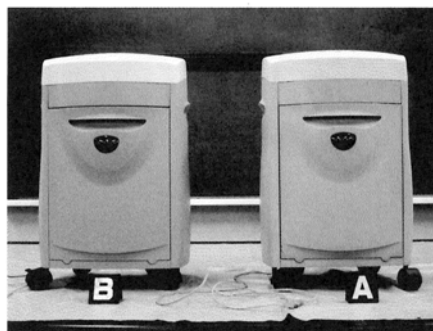
写真 No. 3 同型機 (B) 出火機 (A)

立会人の説明によると、シュレッダーは中国製の OEM 製品(相手先ブランド製造)で最大裁断枚数は A4 判コピー用紙 15 枚までとのことである。(写真 No. 3) 2 台を比較し見分すると、上部に記載されている警告表示が、出火機(A)は「クリップ禁止」、「衣類巻き込み注意」、「手を入れるな」の 3 項目の図記号に対し、同型機(B)は「警告 1」表示に加え「子供使用禁止」、「手を入れるな」、「衣類巻き込み注意」、「髪の毛巻き込み注意」、「可燃性スプレー厳禁」の 5 項目の図記号と文字表示がされている。(写真 No. 4、5)

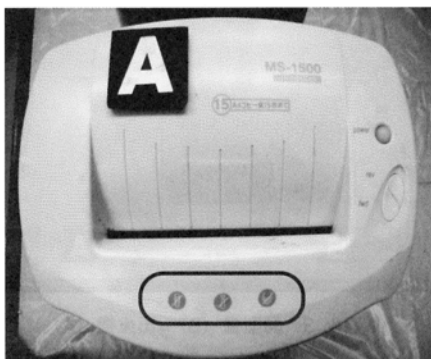
写真No. 4 出火機 (A) 警告表示

この警告表示は、平成 19 年 8 月に技術基準が改正され、以降に製造された製品には 5 項目の図記号と文字表示がされているが、改正以前の製品は 3 項目の図記号のみである。

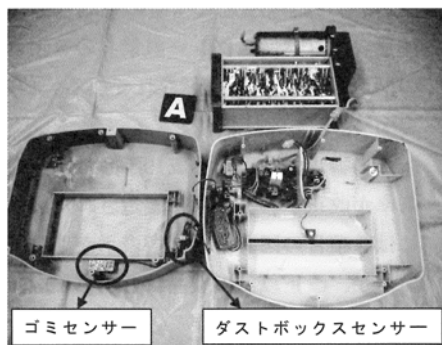
出火機(A)本体の上部を取り外し内部を見分すると、配線、基板、マイクロスイッチ等の電気系統及びモーター、ギア等の駆動部に焼け、損傷等の痕跡は認められないが、カッター構成部品(巻き付

き防止材)の一部と本体セパレート部分にある樹脂製パッキンの1箇所欠損が認められた。(写真No. 6~9)

写真No. 6 出火機 (A) の内部状況

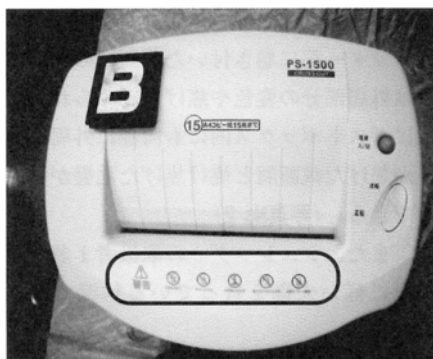
写真No. 5 同型機 (B) 警告表示

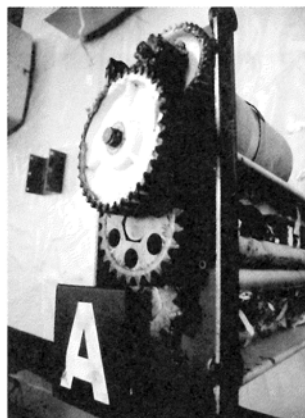
写真No. 7 出火機 (A) の駆動部の状況

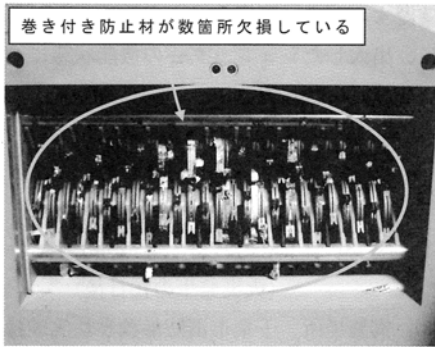
写真No 8 出火機 (A) のカッター部の状況

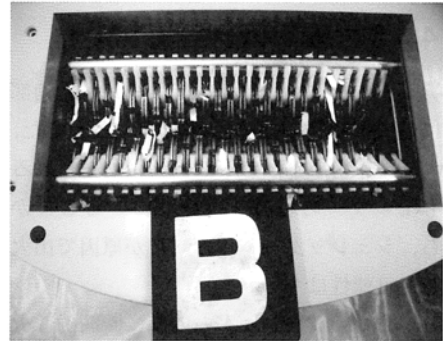
写真No 9 同型機 (B) のカッター部の状況

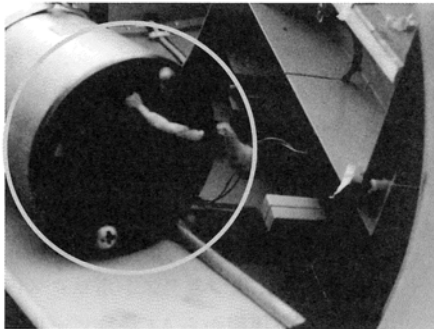
モーターの可動状況を確認するため、電源プラグを差し込み、裁断スイッチを操作すると、直流モーターブラシから電気火花が発生し、モーターの可動が確認された。(写真No. 10)

写真No 10 出火機 (A) モーターの状況

一方で、シュレッダー内部に瞬間的な火災が発生し、内部の配線等に焼けた痕跡が残らない現象として、可燃性ガスの燃焼が考えられる。そして、シュレッダーにエアゾール製品を使用し、火災に至った事例が過去に4件発生していること。また、実況見分時にモーターブラシから電気火花が発生することを確認していることから、シュレッダー内部に可燃性ガスが滞留すると、モーターから発生した電気火花によって、可燃性ガスが燃焼、爆発することが考えられる。

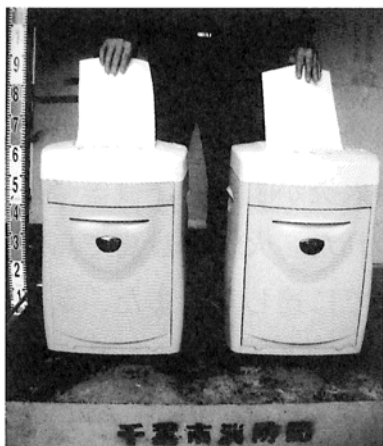
写真No. 15

実施回数	出火機(A)	同型機(B)
1回目	7秒11	6秒22
2回目	7秒24	6秒54

2回実施の結果、いずれも同型機(B)に対して出火機(A)の裁断速度は遅かった。(写真NQ15)

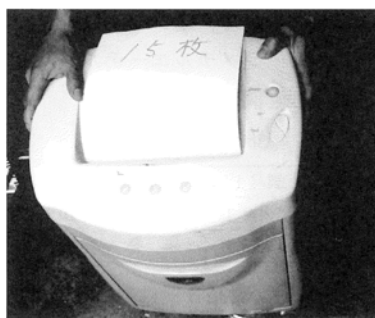
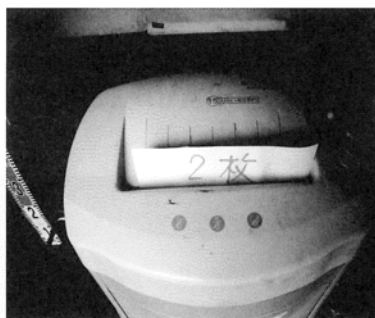
写真No. 18

出火機(A)については、すべての安全装置の正常作動が確認された。また、裁断機能については、経年的使用による機能低下が見られ、容易に紙詰まりし易い状態が確認された。

裁断枚数	裁断状況	表示灯(※)
15枚	停止	(緑) → (赤)
12枚	停止	(緑) → (赤)
11枚	可能	(緑)
10枚	可能	(緑)
6枚	2回目で停止	(緑) → (赤)
2枚	10回目で停止	(緑) → (赤)

「赤」モーター過熱防止のオートオフ機能が作動(写真No. 18、19)

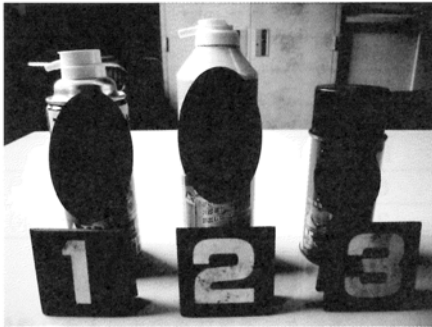
出火事例を参考に次の製品を使用した。(写真 No. 20)

《製品1》エアダスター:HFC-152a
(ハイドロフルオロカーボン)

《製品2》エアダスター:DME
(ジメチルエーテル)

《製品3》潤滑剤:LPG

写真No. 20 実験使用製品

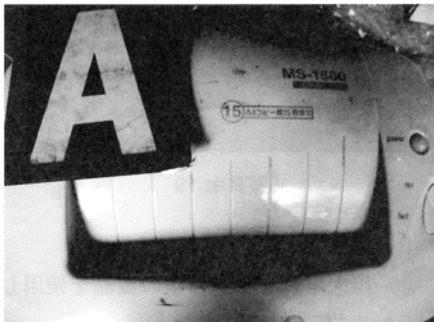
※製品 3 については、5 秒噴射で成分の残存及び臭気の残留が認められたため、10 秒噴射は実施せず。(写真 No. 21)

写真No. 21 製品 3 噴射後の状況

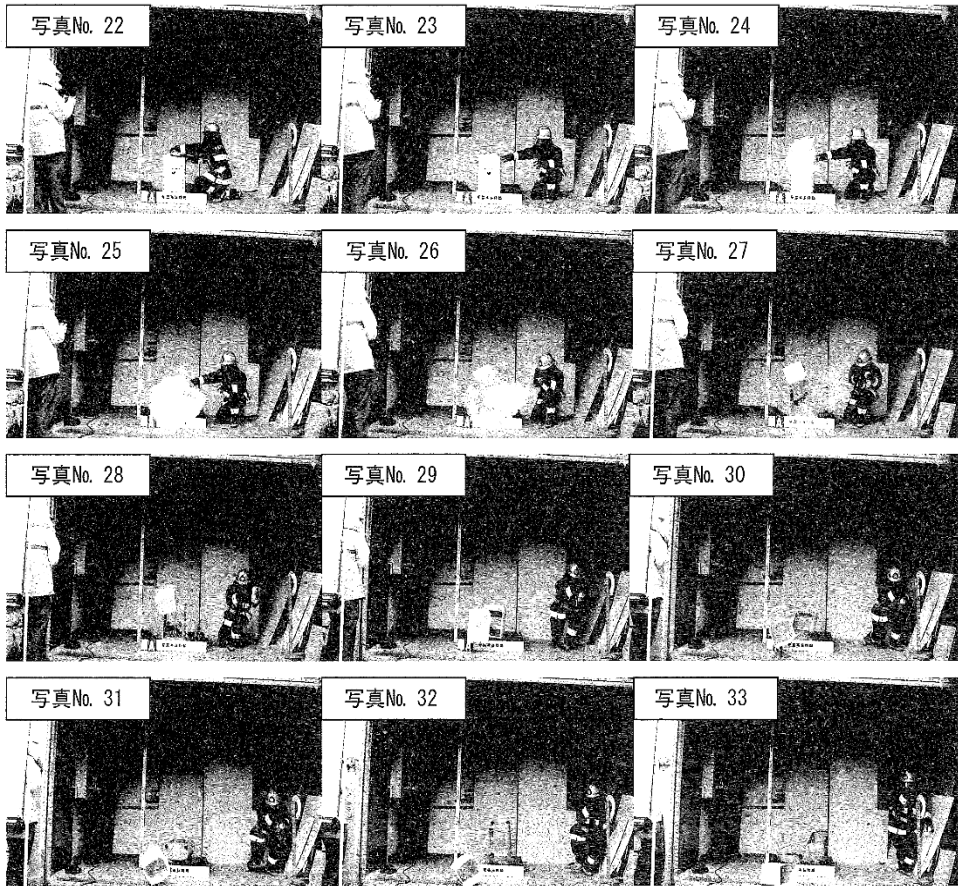
【製品2 DMEの燃焼状況】

製品 2 (DME) を 10 秒間噴射後、裁断スイッチを操作すると、「パーン」という乾いた爆発音とともに、上部の紙投入口から橙色の火炎が噴出し、機器全体が一瞬で炎に覆われた。火炎は最高で高さ幅ともに約 1m までに達した。また、シュレッダー本体は衝撃によって後方へ吹き飛んだ。その燃焼現象は、爆鳴を伴った爆発であった。(写真 No. 22～33)

製品 2 は主成分が DME で、DME の爆発限界は 3.4～27%である。文献によると「エアダスターの噴出量は、約 1 秒間噴出したところ、室温 24℃で平均 0.7L であった。」とある。したがって、今回は 10 秒噴射しているため注入量は約 7L であったと思われる。また、シュレッダーのダストボックスと本体の合計容積が約 40L に対して、エアダスターの注入量が約 7L であるため、濃度は約 18%で爆発限界範囲内の値である。

このことから、シュレッダーの紙投入口にエアダスターを使用し裁断操作すると、モーターブラシの電気火花によって可燃性ガスが燃焼し爆発するものと考えられる。

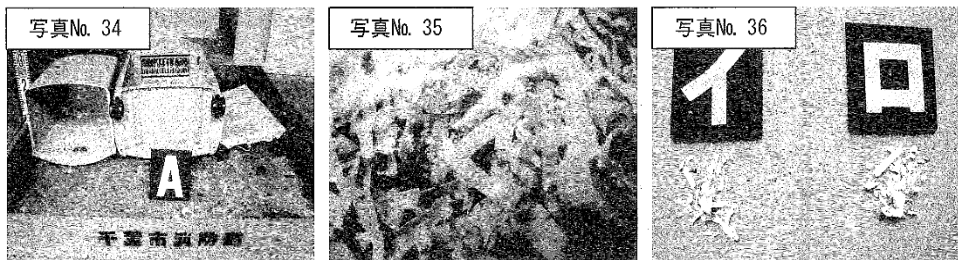
【爆発後の状況】

爆発後にシュレッダーを見分すると、外観上焼けた痕跡は認められない。また、内部を見分するも、配線、基板等に焼けた痕跡は認められない。(写真 No. 34)

ダストボックス内の裁断屑の一部には外周部分の焼け焦げが認められる。また、実験での裁断屑と火災現場でシュレッダー内部に残っていた裁断屑を比較すると、焼け方はほぼ一致している。(写真 No. 35、36)

爆発後の焼損状況

裁断屑の焼損状況

火災現場（イ）再現実験（ロ）

実験後のシュレッダー内部に認められる
火炎発生の痕跡は、内部の裁断屑だけであり、
火災現場での見分状況と合致している。
