□平成29年7月九州北部豪雨における 災害廃棄物等の発生・処理について

九州大学大学院工学研究院 中山裕文、島岡隆行

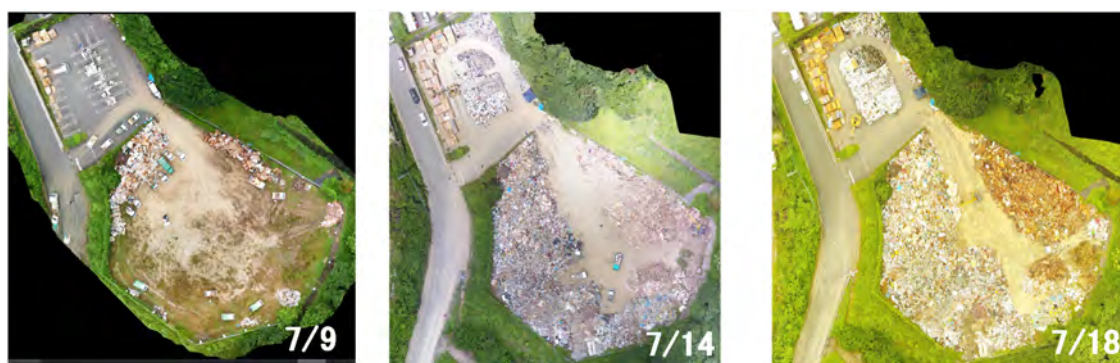
(a) 甘木地区仮置場 (数字は、月日)

図2 ドローンによる災害廃棄物仮置場の状況把握
(撮影：九州大学、応用地質株式会社)

甘木地区仮置場は面積に余裕があったため、適切な分別が行われた(図2(a))。一方、朝倉地区仮置場では、当初人員不足、敷地不足により廃棄物の山の境界があいまいとなり、分別が適切に行われなかった(図2(b)7月14日)。しかし、現場人員が増強され、対応にあたった職員が作業に慣れてくるに従い、その状況も徐々に改善された。

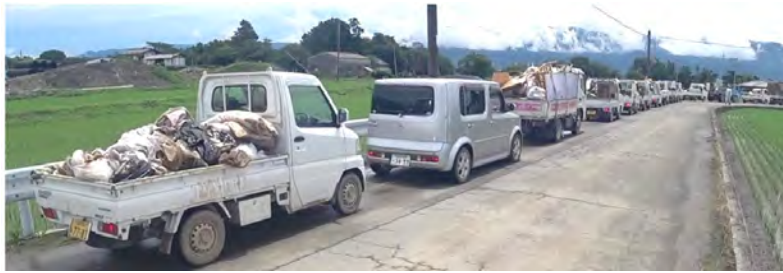
図3 朝倉地区仮置場へと並ぶ車両の長蛇の列（撮影：九州大学）

仮置場において問題となったのは、開設当初の車両の渋滞である。甘木地区、朝倉地区、杷木地区の3仮置場において、ピーク時には1,000台を超えるトラックが廃棄物の搬入を行った（図3）。図4に示すように、搬入台数は7月9日には1,369台、7月16日には1,089台となり、仮置場開設後

10日間の搬入台数は、平均で783台であった。このため、渋滞が発生し、車列の待ち時間2～3時間となった。列に並ぶ時間を惜しんだ住民の一部は、後述する”勝手仮置場”に廃棄物を搬出した。
