□2019年台風19号等による犠牲者は どのような場所で発生したか

静岡大学防災総合センター

牛山 素行

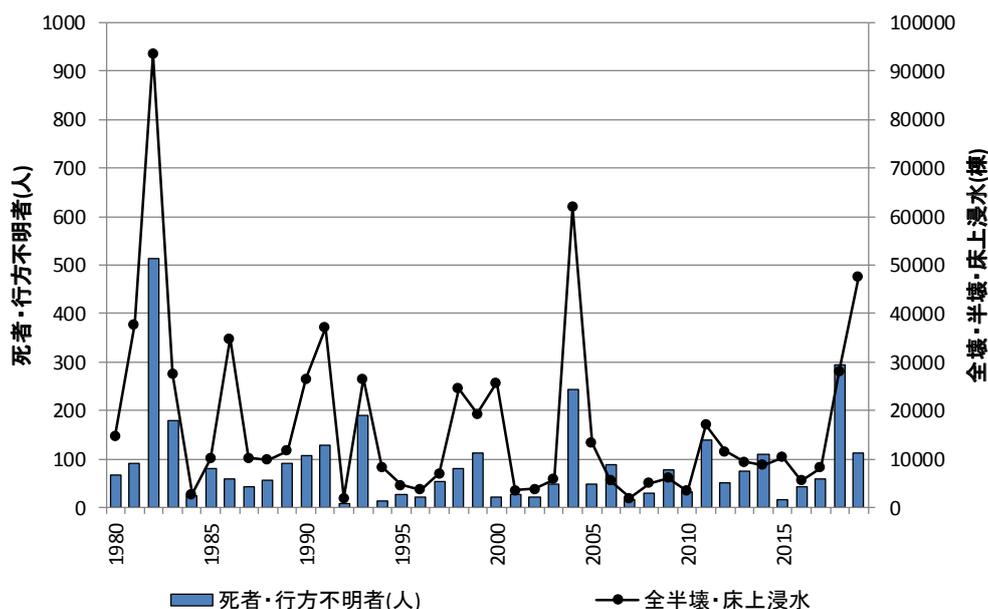
図1は、消防庁資料（地方防災行政の現況、及び消防白書）による1980年代以降の日本の風水害による死者・行方不明者数と主な家屋被害（全壊・半壊・床上浸水の合計）の経年変化である。多くの人が誤解しているが、近年、大雨の頻度にはやや増加の傾向が見られるが、風水害の「被害」は減少傾向といってよい。たとえば1980年代に対する2010年代の平均値の比は、死者・行方不明者数が0.77倍、主な家屋被害が0.59倍である。2019年の犠牲者114人は少なくはないが、図1中の40年間では上位8位であり、突出して多い数でもない。

図1 日本の風水害による被害の経年変化（消防庁資料をもとに筆者集計）

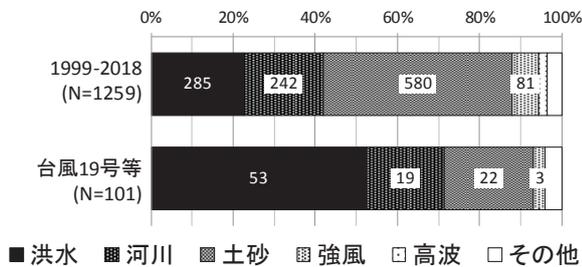
まず、原因外力別の犠牲者数は（図2）、1999-2018では「土砂」が相対的に多く46%（580人）で、「洪水」23%（285人）、「河川」19%（242人）の順となる。「洪水」、「河川」は筆者独自の分類で、「洪水」が河川からあふれた水に起因する犠牲者、「河川」が増水した河川等に接近して転落などした犠

犠牲者である。台風19号等では「洪水」が53%を占め、「河川」と合わせると71%となる。近年の風水害と比べ、水関係犠牲者の比率がかなり高かったことが台風19号等の特徴である。

図2 原因外力別の犠牲者数

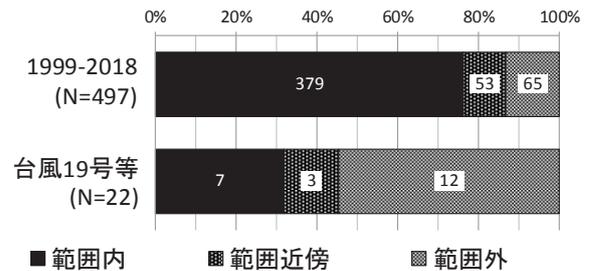
「土砂」犠牲者の内、発生位置を番地程度の精度で推定できたものについて、国土交通省「重ねるハザードマップ」を元にその場所が土砂災害危険箇所（土石流危険渓流、急傾斜地崩壊危険箇所、地すべり危険箇所）の範囲内かどうかを検討した結果が図3である。なお、「範囲近傍」とは、発生場所が土砂災害危険箇所の範囲外だが概ね30m以内に位置しているケースで、図上の誤差の範囲内と考えて良い。また、「土砂災害警戒区域」を検討対象としていないが、土砂災害警戒区域は未整備の地域があることから、全国的に整備されている土砂災害危険箇所を検討対象としたものである。

1999-2018では、土砂災害犠牲者の87%が土砂災害危険箇所の「範囲内」「範囲近傍」で発生しているが、台風19号等では45%にとどまる。土砂災害危険箇所「範囲外」の犠牲者数が比較的多かったことが台風19号等の特色とも言える。ただし、台風19号等では土砂災害犠牲者が比較的小なく、今回特異な傾向が見られたかどうかはなんとも言えない。過去20年間全体で見れば、一般的な傾向としては、土砂災害犠牲者の多くは土砂災害危険箇所付近で発生していると考えて良いだろう。

図3 土砂災害危険箇所の範囲内外別の犠牲者数

台風19号等で「範囲外」となった犠牲者は、付

近の勾配が比較的緩かったり、土砂が流れる谷の規模が小さいなど、がけ崩れ・土石流の影響を比較的受けにくい場所で発生したケースが目立った。こうしたケースは1999-2018の犠牲者中でも見られており、今回初めて発生したものではない。自然現象であり、当然例外的なことは起こりうることはあらためて注意しておきたい。

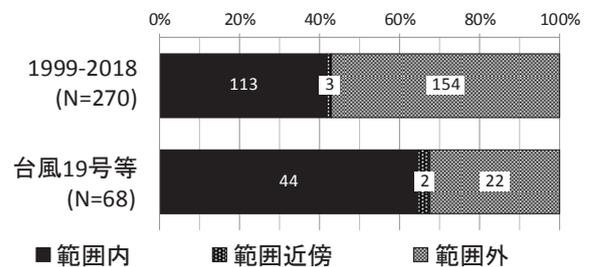
「土砂」犠牲者と同様に、「洪水」「河川」犠牲者についても、発生位置を推定できたものを対象に洪水等の危険箇所との関係を検討した。ここでは国土交通省「重ねるハザードマップ」を元に、その場所が浸水想定区域（計画規模）または浸水想定区域（想定最大）の「範囲内」かどうかを検討した（図4）。なお被害が多かった福島県いわき市は「重ねるハザードマップ」では浸水想定区域がないが、公表はされているので、市発行のハザードマップを参照した。

図4 浸水想定区域の範囲内外別の犠牲者数

1999-2018では「範囲内」「範囲近傍」の合計が43%にとどまり、「土砂」犠牲者とは傾向が異なる。これは、土砂災害危険箇所等は、地形情報を

元に全国的に整備されているのに対し、浸水想定区域は河川単位で整備され、中小河川は整備が進んでいない事の影響が考えられる。台風19号等では、「範囲内」「範囲近傍」の犠牲者が68%と比較的多かったが、それでも土砂災害の一般的な傾向と比べれば「範囲外」がやや多い。

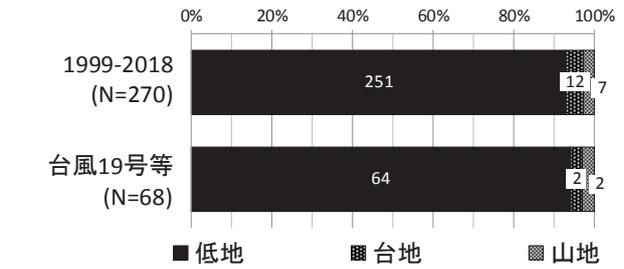
図5 地形別「洪水」「河川」犠牲者数

「重ねるハザードマップ」で参照可能な、「地形分類（自然地形）」、「土地分類調査」および筆者の読図により、犠牲者の発生場所と地形分類との関係を集計した結果が図5である。1999-2018では93%、台風19号等も94%と、「洪水」「河川」犠牲者の圧倒的多数は、地形的に洪水の影響を受け

うる「低地」で発生していることが分かる。

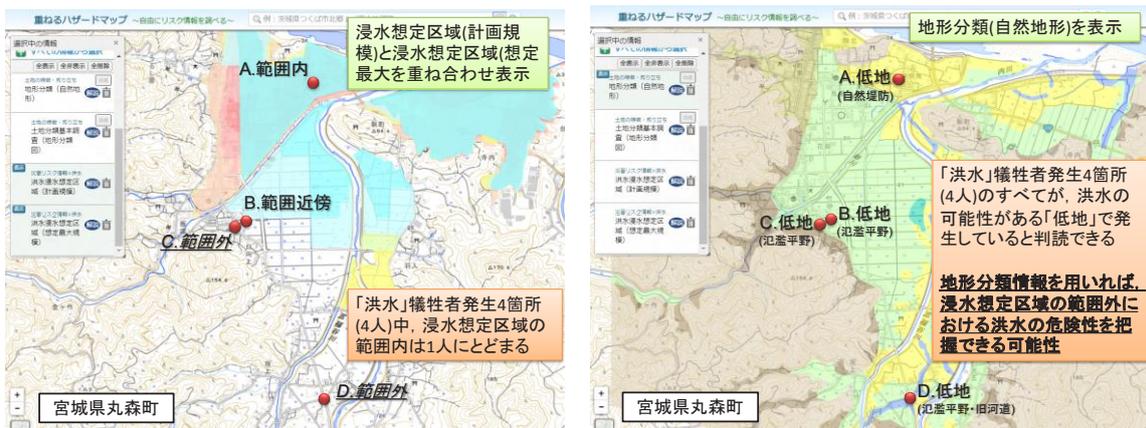
図6 浸水想定区域・地形情報と「洪水」犠牲者発生位置

浸水想定区域の情報と、地形分類の情報を比較した例として図6、写真1、写真2を挙げる。図の範囲で4人の「洪水」犠牲者（図中A～D）が発生している。浸水想定区域の情報だけでは、Aが「範囲内」、Bが「範囲近傍」だが、CとDは「範囲外」となってしまう。しかし、地形分類の情報を使えば、A～Dはいずれも地形的に洪水が起こりうる「低地」（氾濫平野、自然堤防）であることがわかる。

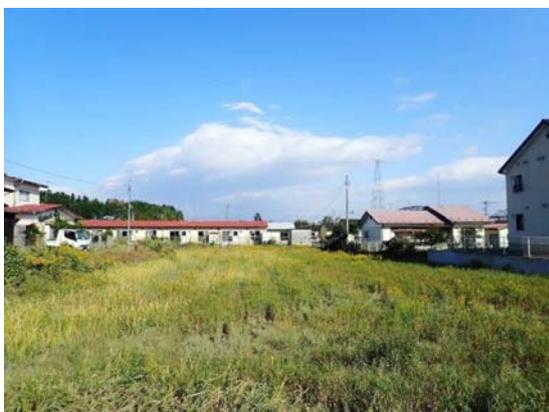
写真1 A地点付近

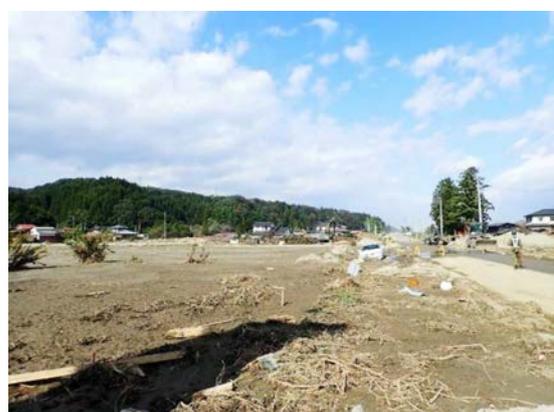
写真2 D地点付近

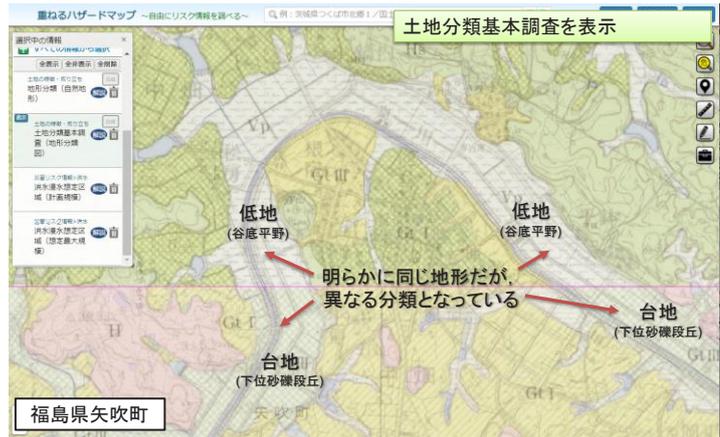
一例を図7に挙げる。この図中には、西（図中左）から東に向かって屈曲する河川が流れ、河川に沿って平らな地形が続いている。北側（図中上側）と南側は異なる図幅で、それぞれ別の時期に整備されたものである。河川沿いの平らな地形は、明らかに連続した地形だが、北側の図では低地（谷底平野）、南側では台地（下位砂礫段丘）に分類される。こうした情報を見慣れている人であれば、いずれの地形も大きく性質が異なる場所ではないことは理解できるが、この情報が機械的に処理されると、北側だけが「危険」、南側は「安全」と解釈される懸念もある。このように、地形分類の情報は、現状では広く一般の人に対して利用を呼びかけられる状況ではない面がある。有益な情報であることは確かだが、その活用にあたっては、こうした情報を読み解ける人材の育成など、さらなる工夫が必要だろう。

図7 同一の地形が異なる地形分類になっている例
