地域防災実戦ノウハウ (105)

— 2020年7月球磨川豪雨災害の特徴等 —

主 宰 日 野 宗 門

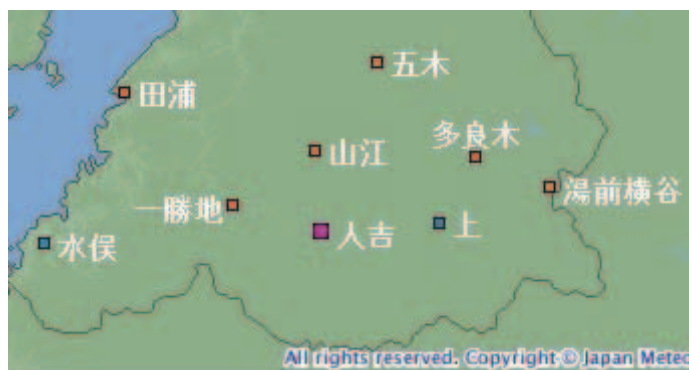
図1 球磨川流域及び近傍のアメダス観測所（気象庁ホームページから引用）

球磨川流域に設置されているアメダス観測所は、湯前横谷、多良木、上、人吉、一勝地（これらは球磨川沿いに設置）、五木（支流の川野辺川沿いに設置）、山江（支流の万江川沿いに設置）の7箇所です（図1）。
