## 収れんによる出火について

浜松市消防局

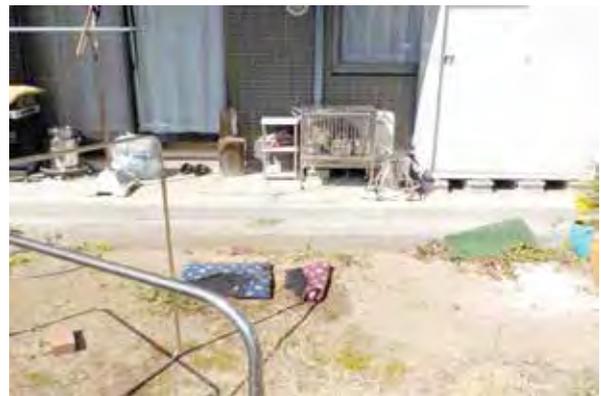
【写真1 犬走りの状況】

犬走りにラックが置かれ、その一部に黒く変色を認める。

庭の中央付近に、焼損した座布団2枚がある。

付近にたばこの吸い殻、ライター等の簡易着火用具は認められない。(写真1)

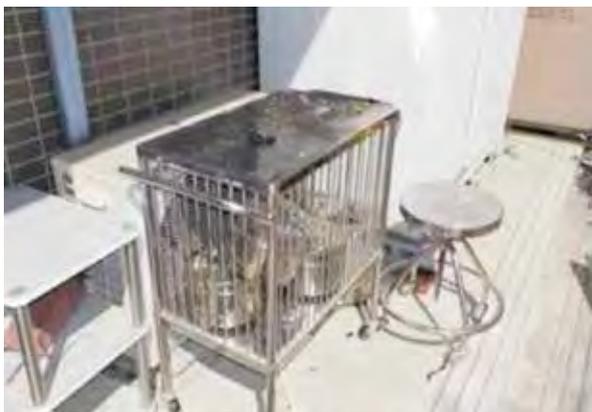
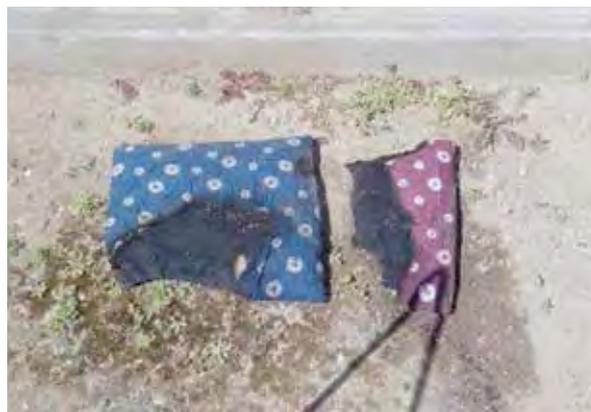
犬走りにある座布団、ラック及び椅子を仔細に見分する。(写真2、3)

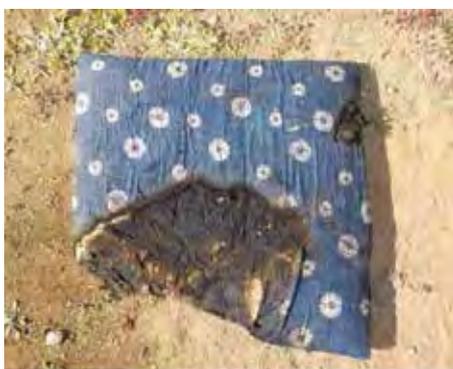
【写真4 青色の座布団天面】

焼損状況は、写真4～7のとおりである。

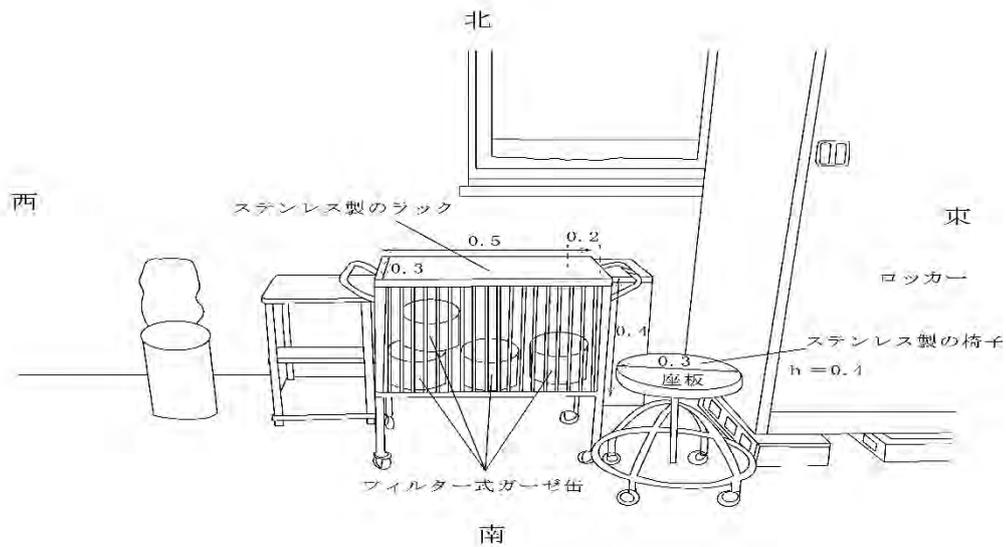
(図1)

ラックの上部に長方形の天板が載っており、その両端に取っ手が付いている。

東側の取っ手の上面中央及び天板の北東角から南へ0.3m、西へ0.2mの範囲が黒く変色している。

椅子に焼損箇所はない。

椅子の座板から反射した太陽光がラック東側に存する鋼板製ロッカーの西面に映っている。座板は凹状で、深さは約1.5cmである。

ラック及び椅子の状況並びに焼損範囲は図1のとおりである。

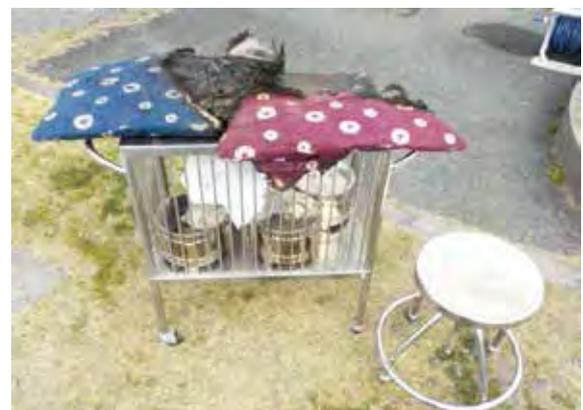
【写真8】

ア ラック及び椅子を火災現場と同様の方位及び位置に配置する。(写真8)

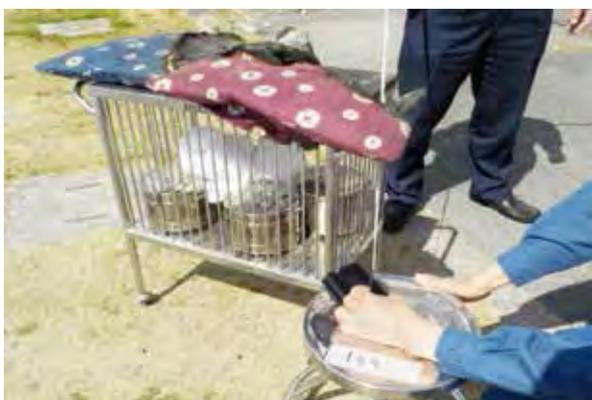
【写真9】

- ウ ビニル紐で反射光を具現化し、座布団と反射光の焦点距離を計測した結果、26cmである。(写真9)

上記7実験(5)焦点距離の計測方法及び結果ウの値は26cm であり、理論値と近似しており、反射光の焦点は、座布団に合っていたと推測する。

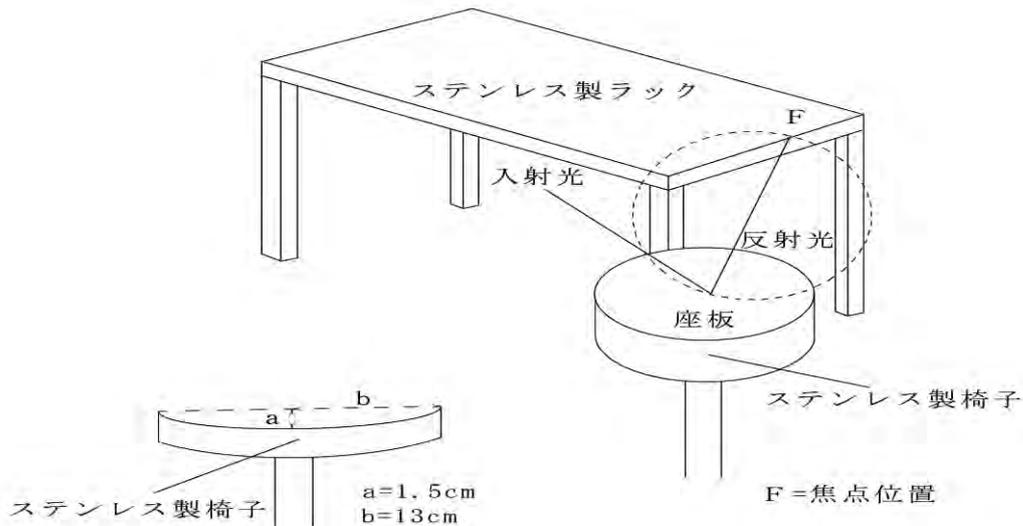
(図2)

まず、凹面を球の一部と考え、この球の半径 r を求める。球面の深さを a、球面

$$r = (a^2 + b^2) / 2a \dots \text{①}$$

太陽光線が鏡に対して垂直に入射する場合、入射角  $\theta$  と反射角  $\theta'$  の関係は、 $\theta = \theta'$  となる。焦点 F は、 $F = r (1 - 1 / 2 \cos \theta)$  で求められるが、近似的には②式で求められる。

$$F \approx r / 2 \dots \text{②}$$

椅子の座面を計測した結果、球面の深さ a = 1.5cm、球面の中心からの距離 b = 13cm である。

①式から半径 r = 57cm となり、②式から F ≈ 28.5cm となる。(図2)
