令和4年8月3日からの大雨

調査日：8/6(土)～7(日)

一般財団法人 消防防災科学センター

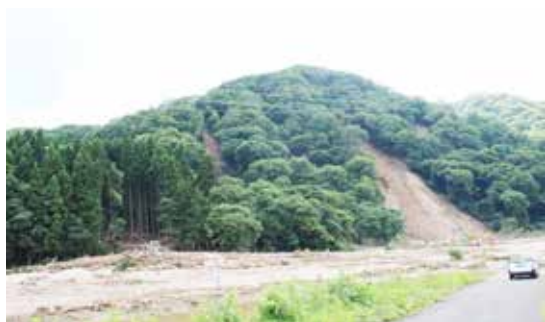
図2 関川村での斜面崩壊

村上市から関川村にかけて、荒川に注ぐ土石

流にて道路、線路が寸断されていた（図2）。JR米坂線 越後大島駅の西側の踏切は水没しながら、警報が鳴り続いていた（図3）。国道113号では、片側通行ができる程度に復旧工事が進んでいたものの、一般車両が通行止めとなっていた（図4）。

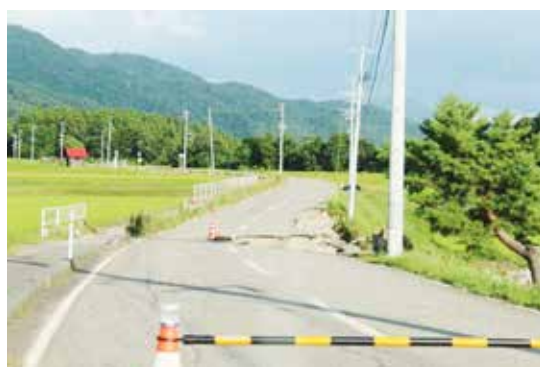
図5 陥没した道路（湯沢地区）

荒川の北岸へ続く小見橋（国道273号線）は通行止めとなっており、役場の北西の湯沢地区からアプローチしたものの、ところどころ発生していた道路陥没により逆戻りを余儀なくされた（図5）。畳や家具等の災害廃棄物は家屋からの運び

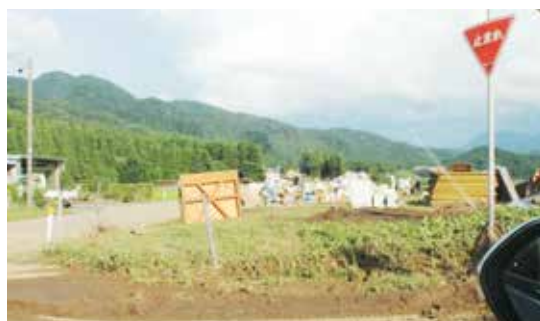
図6 空地へ積み上げられた災害廃棄物（湯沢地区）

出しが済み、空地へ積み上げられていた（図6）。

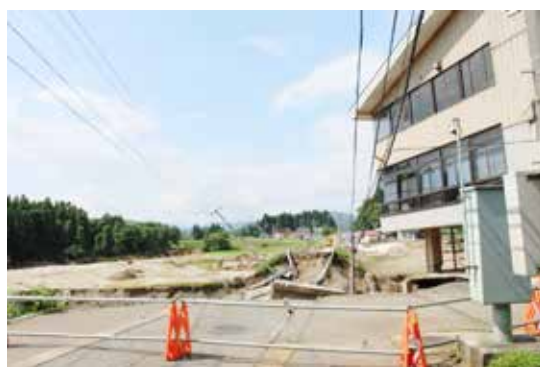
図7 崩落した大巻橋（飯豊町）

役場を含む町内では断水が発生していた。小白川が蛇行する大巻橋が崩落し（図7）、通過中の車に乗っていた1名が犠牲となっている。町の傾斜地では、路面に拳大の石が散乱するとともに、

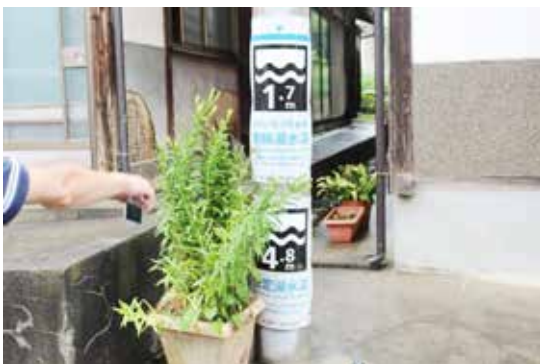
図8 実績浸水深を示すサイン（左沢地区）

最上川のヘアピンカーブに位置し、メディアで露出していた左沢（あてらざわ）地区では、電柱に「令和2年7月豪雨の実績浸水深（1.7m）」と「想定浸水深（4.8m）」を示すサインがあった（図8）。この2年前および50年前にも被災経験がある住民からは、再来に備えピロティ（建物の1階部分に住居を置かず、駐車場や倉庫、庭や通路などで利用する構造）を設けた民家があることや、災害廃棄物の分別や撤去がスムーズにいったこと等を伺うとともに、浸水時の生々しい写真データを提供いただいた（図10）。
