## □豪雨時の土砂災害に対する早期警戒・避難 に繋げる方策

### ー福井市高須町における参加型斜面計測・モニタリングシステム および局所雨量観測による土砂災害発生危険度の評価

関西大学社会安全学部教授 小 山 倫 史

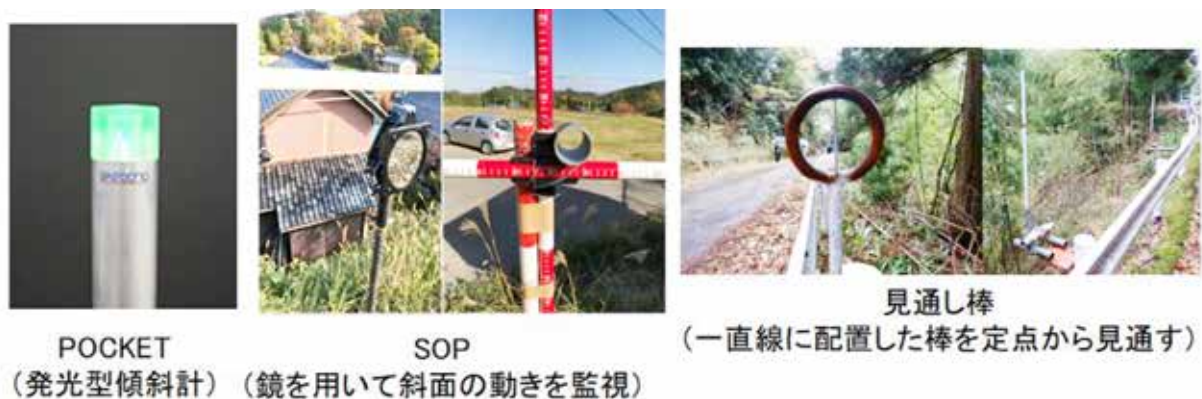
写真-1 高須町で使用した OSV 観測機器

モニタリングに関わり、日常とは異なる「異変」に気付くということを目的とした低コストで簡易かつ視覚的に優れた計測機器である。高須町では、1) 筒状の装置を斜面に設置し、傾斜の変化に応じて先端の光の色が変化する傾斜計 (ポケットに入るサイズの発光型傾斜計、Light Emitting Inclination Sensor/POCKET、以下「POCKET」と表記する)、2) 斜面に鏡を設置し、定点から鏡を覗き、見える景色に変化があるとその斜面に異変が起きていることを確認できる「SOP (Single Observation Point)」、3) 斜面崩れの恐れがある斜面に棒を一直線に立て、定点から見ると棒が一直線上に1本に見えるが、斜面に変化が生じると棒が数本に見える「見通し棒」の三種類を採用した (写真-1参照)。なお、高須町内に設置したOSV 計測機器の設置場所について写真-2に示す (写真中の①、②、④にPOCKET、③、⑤にSOP、⑥に見通し棒をそれぞれ設置した)。

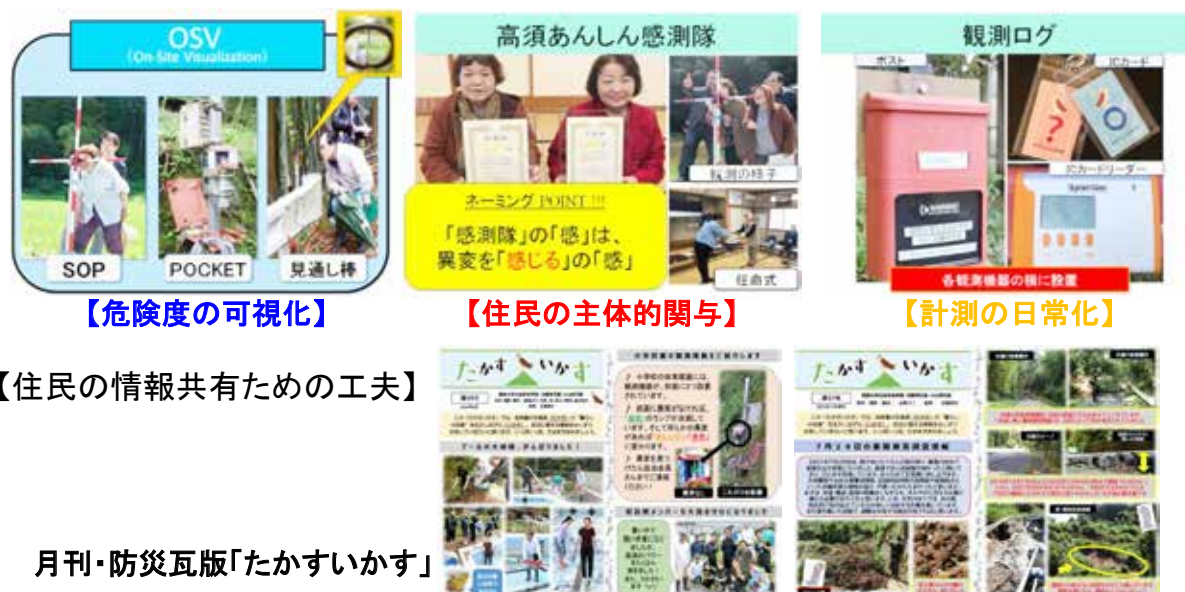
図-2 住民が「日常的」かつ「主体的」に斜面計測・モニタリングを行うための方策

では、防災活動に関連する記事のみならず、高須町の魅力や地域に根付く生活の知恵といった情報もあわせて掲載している<sup>9)</sup>。図-2に住民が「日常的」かつ「主体的」に斜面計測・モニタリングを行うために検討してきた方策をまとめる。

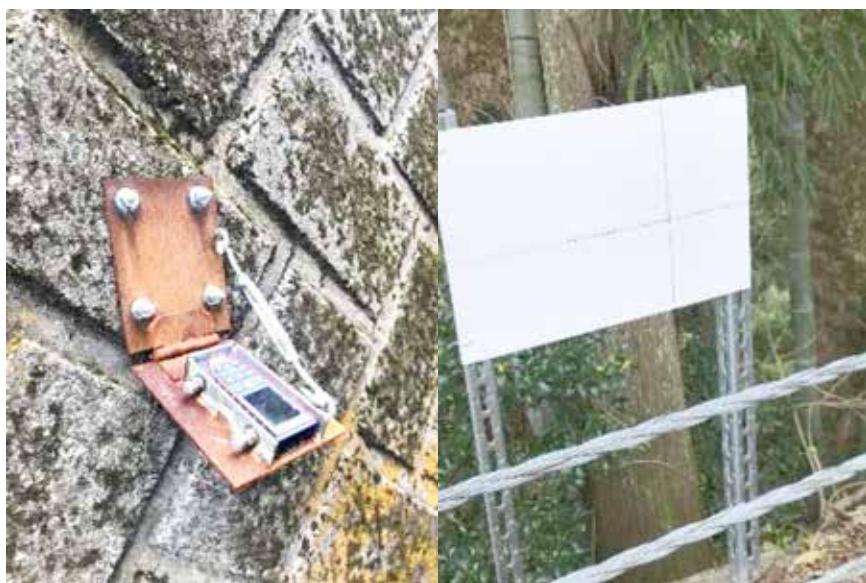
写真-3 定量的な計測のための仕掛け、a) ひび割れ計測用の鉸、b) レーザー距離計と照射板

市道沿いの擁壁に設置した SOP (写真-2中の②)においては、擁壁の傾斜や沈降に伴う変位が進行し、設置当初の覗き穴の位置からはミラーに映った表示板が確認できず、明らかに設置当初と見え方が異なることが報告された。専門家による測量を実施した結果、数 mm 程度の擁壁の沈下や傾斜に伴う変状の進行や舗装のひび割れの開口が確認されたことから、本計測箇所においては、日常とは異なる「異変」に気付くための計測から、変位量を定量的に把握するための計測に移行し、住民が簡易に変位量を定量的に計測できる方法として、舗装のひび割れ計測用の鉋(3側線、それぞれ3か所)および「見通し棒」(2方向)を新たに設置した(2019年9月13日に設置、写真-3a 参照)。また、擁壁の変位を定量的かつ視覚的に捉えるためにレーザー距離計および照射板を設置した(2019年12月17日に設置、写真-3b 参照)。その後、前自治会長(現防災担当責任者)が定期的に「見通し棒」については定期的に確認しているようであるが、鉋間の距離(舗装のひび割れ)の計測やレーザー距離計による擁壁の変位につい

では、これまでほとんど実施されていない。このことは、住民にとって定量的な計測を実施することはハードルが高く、今後、現地に行かなくても計測結果が遠隔で監視できるような仕組みの導入が必要であると考えられる。また、「見通し棒」に変化は見られず、2020年6月10日より開始した

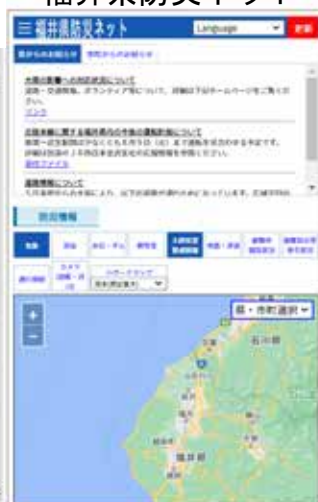
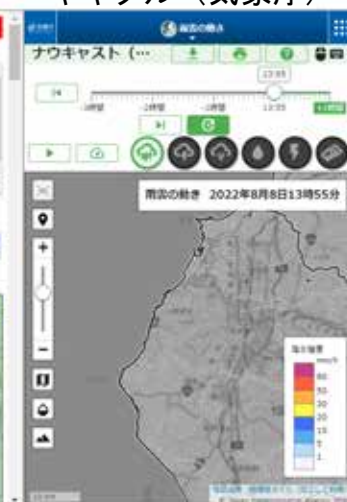
図-4 住民への防災気象情報の提供

土砂災害の発生危険度を確認

県内の土砂災害警戒情報を確認

今後の雨雲の動きを確認

高須町では、インターネットを通して、局所気象観測の結果を誰でも遠隔から閲覧できるようになっているが、今回、町内で計測している局地雨量データに基づくスネーク曲線による土砂災害の危険度評価とともに、気象庁の「キキクル」<sup>11)</sup>や福井県が提供する「河川・砂防総合情報」<sup>10)</sup>における土砂災害警戒判定メッシュ情報やレーダーによる雨雲の動きなどを、気象観測結果とあわせて表示する機能を新たに追加した(図-4参照)。今後、住民自らが局地観測雨量をもとに時々刻々変化する土砂災害発生危険度の情報、今後の雨雲の動き、気象庁や行政から発表される土砂災害警戒情報や避難に関わる情報などを用いて、どのように土砂災害に対する早期警戒・避難行動に繋げていくかについて詳細に検討していく必要がある。
