## □土砂災害等の発生と避難行動の実態と タイミングに関する研究

ー平成30年7月豪雨による広島県海田町の災害を事例としてー

海田町 総務部防災課 二階堂 心

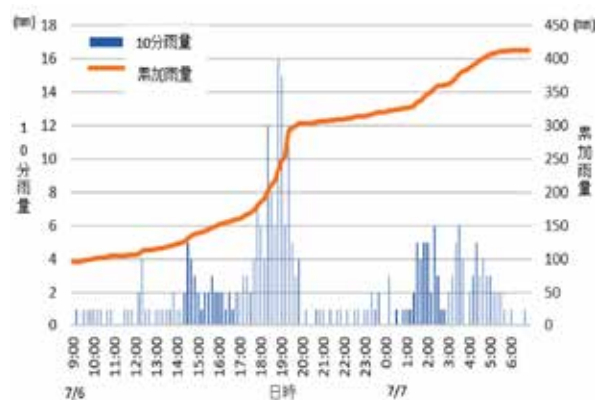
図-1 雨量の推移（10分雨量）

広島県海田町における、10分雨量の推移を図-1に示す。最大60分雨量は69mm（7月6日18:20～19:20）であった。

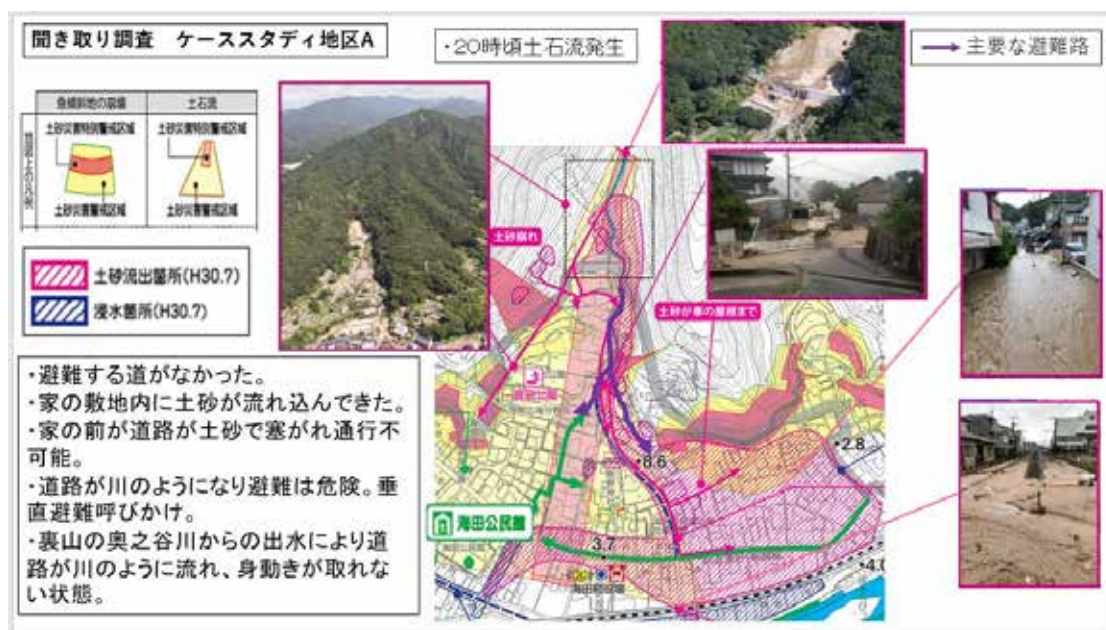
図-7 被害状況の詳細（ケーススタディ地区 A）

ケーススタディ地区は、A 中店・上市地区、B 畝地区、C 三迫地区とする（図-2参照）。各地区の被災状況とヒアリング結果を図-7～9に示した（土砂災害警戒区域等の凡例は図-7参照）。また、今回の災害による土砂流出範囲を赤斜線、洪水範囲を青斜線、谷出口付近の主要な避難路を紫矢印で示した。

この地区では、図-7に示すように、20時頃に土石流が発生しており、それ以前に浸水、山からの出水等が確認されている。また、聞き取り調査から、土石流発生前には、「避難する道がなかった」、「裏山の奥之谷川からの出水により道路が川のように流れ、身動きが取れない状態」、「道路が川のようになり避難は危険なため垂直避難を呼びかけた」等、土砂災害警戒区域から避難ができない、もしくは避難行動が非常に危険な状態であったことが分かる。

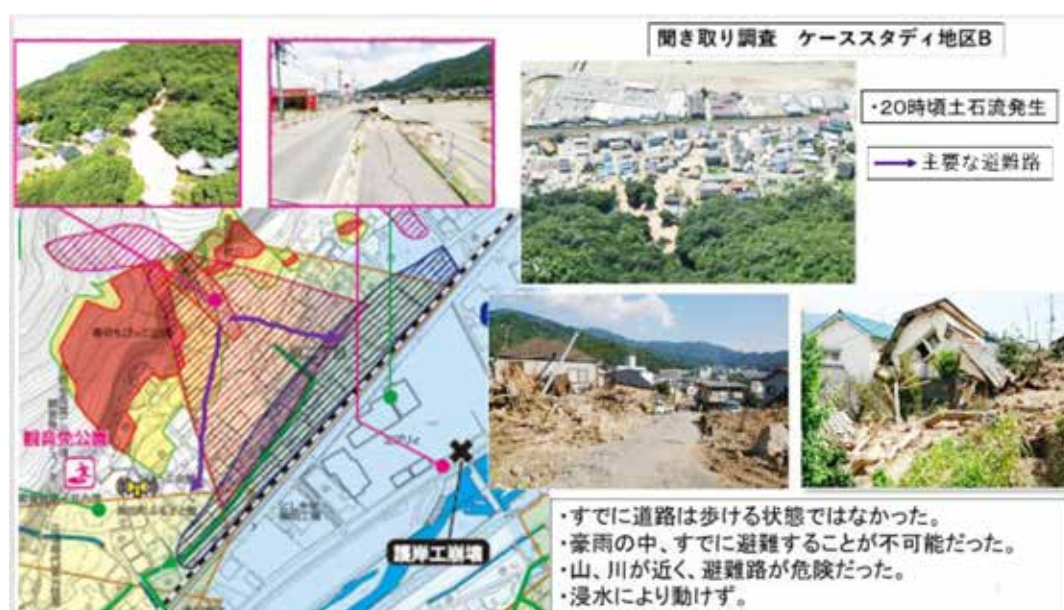
図-8 被害状況の詳細（ケーススタディ地区 B）

この地区では、図-8に示すように、20時過ぎ頃に土石流が確認されている。この地区は、山地斜面と二級河川瀬野川本川が近いという地形条件もあり、土石流発生以前に避難路が危険な状況に陥りやすいと考えられる。聞き取り調査から、土石流発生前には、「すでに道路は歩ける状態ではな

かった」、「豪雨の中、すでに避難することが不可能だった」、「浸水により動けなかった」等、こちらの地区においても、避難ができない、もしくは避難行動が非常に危険な状況であったことが分かる。また、「水が腰のあたりまで浸かる状態で川を渡り避難した」という証言もあり、非常に危険な状況の中で避難行動をした人もいた。

この地区で発生した土石流による被災者からの聞き取り調査によると、土石流は3回に分かれて発生しており、第1波は、20時5分～20時10分の間に地響きがあり住宅横に土砂が流れ、第2波は、20時10分に住宅に土砂が流れ込んできた。そして、第3波は、20時30分に逃げた後に土砂が流れてきたという証言が得られている。

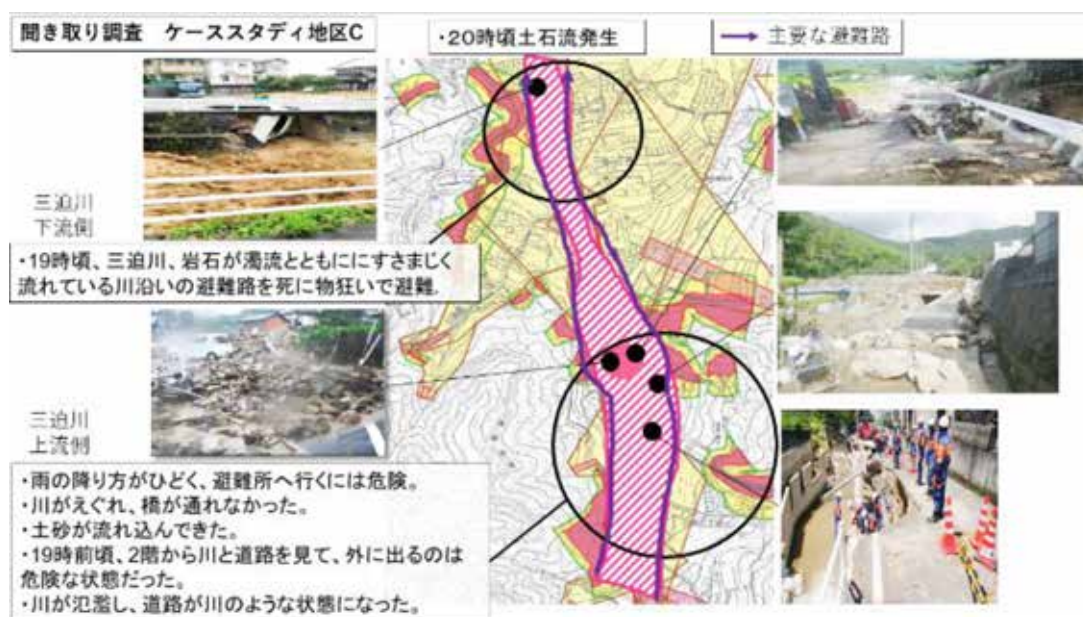
図-9 被害状況の詳細（ケーススタディ地区C）

この地区の主要な避難路は川に沿って1本しかなく、谷近傍には避難所がないことから、避難には時間がかかり、状況によっては、避難行動が非常に危険となることが考えられる。図-9に示すように、土石流の発生は20時頃と推測され、聞き取り調査によると、三迫川上流側では、「19時前頃、2階から川と道路を見て、外に出るのは危険な状態だった」、「雨の降り方がひどく、避難所へ行くには危険」、「川がえぐれ、橋が通れなかった」、「川が氾濫し、道路が川のような状態になった」等があり、19時前頃には、避難行動は非常に危険な状況であったと考えられる。三迫川下流側では、「19時頃、三迫川では岩石が濁流とともにすさま

じく流れている状態で、川沿いの避難路を死に物狂いで避難した」という証言からも、19時前には外に出るのが非常に危険な状況となっていたことが分かり、土砂災害避難指示が発令された18時20分以降に避難の準備を始めたのでは、この長い谷地形を通過する避難行動は極めて危険な状況、もしくは間に合わない状況であったと考えられる。

この地区では、20時頃に避難行動中の行方不明者も発生しており、「濁流に足を取られながら歩くも避難路が岩石で塞がれており、その後、行方不明となった」との証言があった。夜間の豪雨の中の避難行動の危険性も考え、地形的要因を踏まえた適時適切な早期の避難行動が重要であることが分かる。
