□大規模地震に備える建物の耐震化と安全の確保

工学院大学 建築学部 まちづくり学科 教授 久田 嘉章

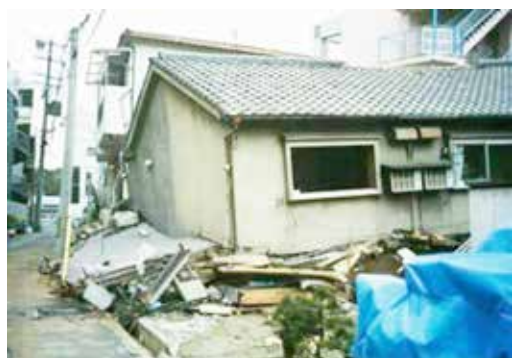
写真1 1階が倒壊した古い木造住宅
(1995年阪神・淡路大震災)

地震による強震動や地盤災害による建物被害の事例を紹介する。まず強震動による被害例として、写真1は1995年阪神淡路大震災の際の神戸市内の老朽化した古い木造家屋であり、震度7の激しい揺れで1階が完全に倒壊している。写真2は神戸

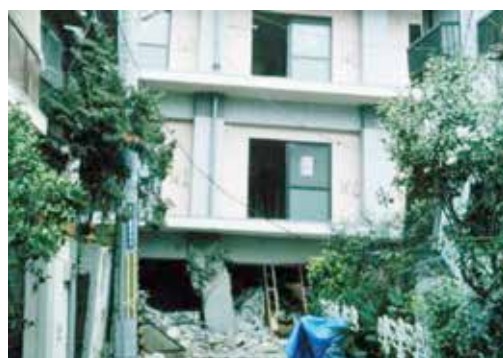
写真2 1階ピロティ柱が破壊した4階建てRC造集合住宅 (阪神・淡路大震災)

市内の鉄筋コンクリート（RC）造の集合住宅であるが、1階の駐車場は耐震壁のないピロティ構造であり、柱が大きく損壊し、建物全体も傾斜している。次に地盤災害による建物例を紹介する。写真3は2011年福島県浜通り地震の活断層直上の木造住宅であり、約60cm程度の上下の断層変位により建物が大きく変形している。建物は全壊したが、粘り強く変形に追随して倒壊は逃れていた。写真4は2004年新潟県中越地震の際、丘陵地の新興住宅地における傾斜地の盛土が滑落崩壊した様子である。木造住宅は大きく傾斜したが、幸いにも落下は逃れていた。

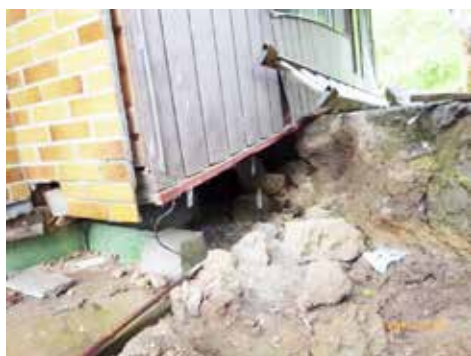
写真3 活断層変位により大きく変形した木造住宅
(2011年福島県浜通り地震)

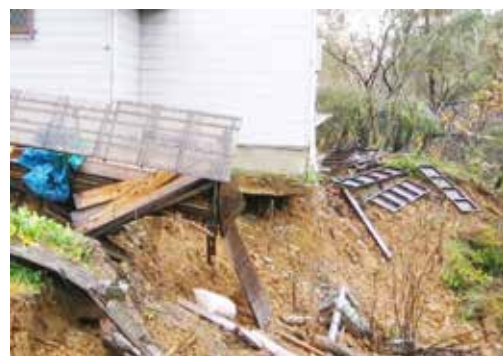
写真4 傾斜地盛土の滑落で傾斜した木造住宅
(2004年新潟県中越地震)

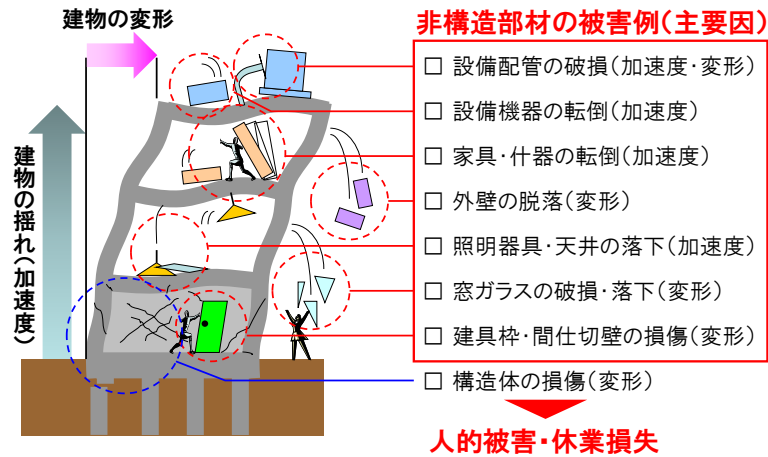
図3 建物の非構造部材の被害（地震による建物の応答加速度と変形により様々な被害が発生）²⁾

なる施設にも大きな支障を生じる。図3は建物の揺れと変形による非構造部材の様々な被害を模式的に示している²⁾。

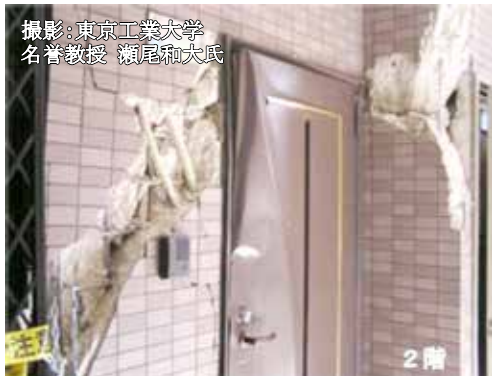
写真5 損傷した集合住宅の間仕切り壁とドア（2005年福岡県西方沖地震）

写真5は2005年福岡西方沖地震の際、福岡市内の集合住宅の非構造部材の被害の様子である。耐

震壁でない間仕切り壁が大きく損傷しており、ドアも開かなくなっている。写真6～8は2011年東日本大震災の長周期地震動による東京・西新宿の超高層建築の被害例である。エレベータのコンペンロープ（テール・釣合いロープ）の切断、吊り

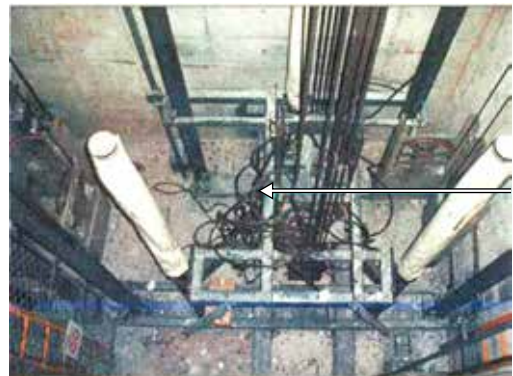
写真6 超高層建築で切断したエレベータのコンペンロープ（2011年東日本大震災）

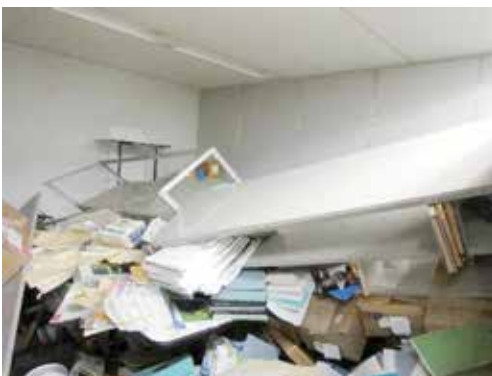
写真7 超高層建築の高層階で固定していない本棚の転倒（2011年東日本大震災）

天井板の落下、固定していない本棚の転倒が生じた。幸いにも遠方の地震であり、図2に示されるように揺れが大きくなる間に逃げる事ができたが、直下型地震では逃げる間もなく負傷した可能性があった。

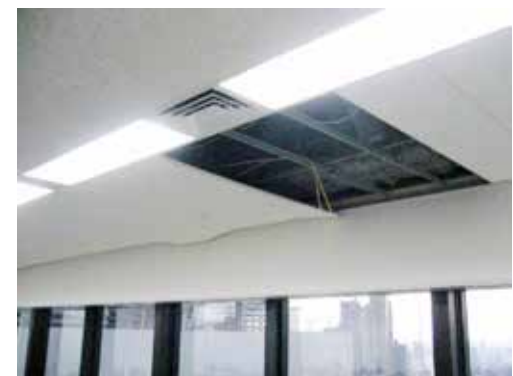
写真8 超高層建築の高層階での吊り天井板の落下（2011年東日本大震災）

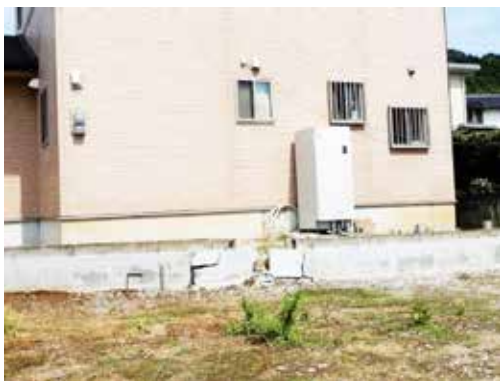
写真9 活断層直上でも無被害であった2000年基準の木造住宅（2016年熊本地震）

写真9は熊本地震の際、活断層直上の激しい揺れと断層変位を経験した2000年基準の木造住宅の様子である。手前のコンクリート製の壁は断層変位で崩れているが、建物は無被害である。写真10は、1999年台湾・集集地震で約4m近い縦ずれ断層の直上のRC造建物である。建物は大きく傾斜したが、耐震性が極めて高く、傾斜以外の目立った被害は確認されなかった。後にこの建物はジャッキで傾斜を戻して修復されている。現在の高い耐震基準を満たした建物は、震度7の激しい揺れだけでなく、断層変位や地すべり、液状化などの地盤災害にも大きく被害を低減し、速やかな復旧が可能になることを強調したい。

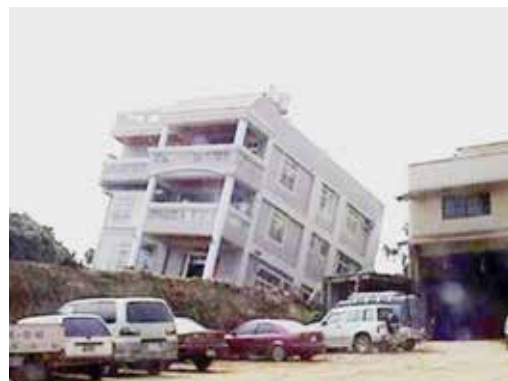
写真10 大規模な縦ずれ断層変位で傾斜したRC造住宅（後に修復、1999年台湾・集集地震）
