## □災害の教訓 伝えつつ、過信せず

静岡大学防災総合センター 教授 牛 山 素 行

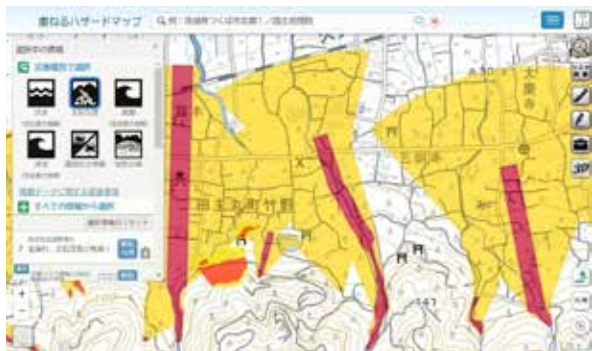
図1 国土交通省「重ねるハザードマップ」に見る久留米市田主丸町竹野地区付近の土砂災害警戒区域。上側が北、2023年7月に画面キャプチャ

近年の一例を挙げたい。2023年7月10日、活発化した梅雨前線の活動に伴う大雨により、福岡県久留米市田主丸町竹野で土石流が発生し、1人が亡くなり、住家とみられる建物が少なくとも8箇所で流失・倒壊するなどの土砂災害が生じた。この災害について「こんなことは初めてです」、「水害に遭うとは夢にも思いませんでした」といった住民の声を伝える報道を目にした（RKB 毎日放送、2023など）。また、この災害についてはハザードマップに示された土砂災害警戒区域の範囲外にも土砂が流入し被害が生じたことも話題となった。筆者も現地踏査しており、そうした事実を確認している。しかし、竹野地区全体で見れば、その多くは土砂災害警戒区域に指定されていた（図1）。筆者の調査（牛山ら、2025）では、前述の流失・倒壊したとみられる8箇所のうち7箇所は土砂災害警戒区域の範囲内であり、残り1箇所も範囲近傍（地図上で確認できる土砂災害警戒区域から約30m以内）であった。ハザードマップで全く危険性が示されていないなかった地区というわけではなく、特に激しい被害が生じた場所の多くは土砂災害警戒区域の範囲内であったと言えるのではな

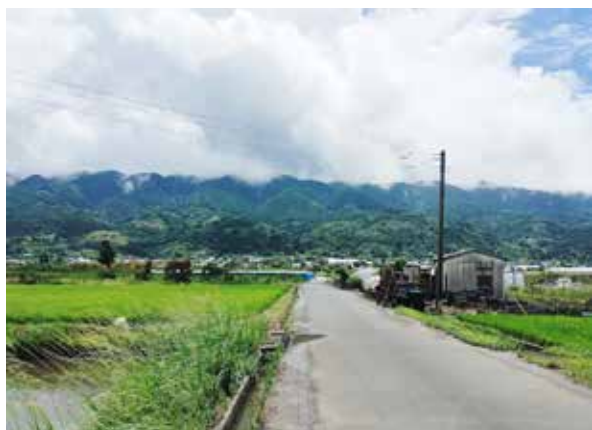
写真1 久留米市田主丸町竹野地区の遠景。2023年7月15日、筆者撮影

写真1は、土砂災害に見舞われた竹野地区を麓側から遠望したものである。地形に関する基礎的な知見があれば、この風景を見て、この付近の山麓一帯は過去に繰り返し土砂が流出し、山麓の緩斜面を形成してきたのであろう、と考えるのではなかろうか。「重ねるハザードマップ」で地形分類図を見ると、写真撮影地点付近から山麓部にかけての範囲は「扇状地」と示されており、こうした見方が的外れでないことが示唆される。厳しい話ではあるが、この付近が土石流などの土砂移動現象に見舞われることは、「起こりうること」であると言わざるを得ない。

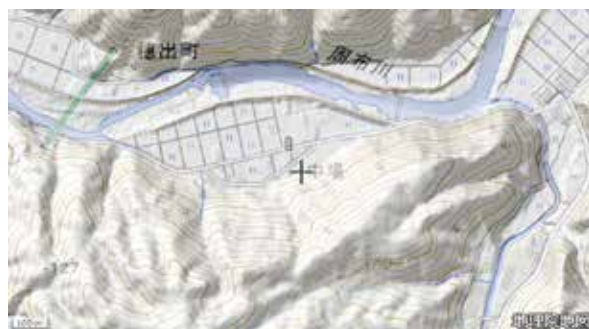
図2 島根県浜田市穂出町中場地区付近、上側が北。  
地理院地図より

筆者はこの場所を現地踏査した経験はない。国立防災科学技術センター(1984)を参考に、中場地区の斜面崩壊による被害が生じたとみられる場所を現在の地理院地図上で示すと図2の中央「+」印の周辺と思われる。中場地区の家屋は、周布川左岸に広がる谷底平野南側の山裾付近を中心に分布しており、1970年代の空中写真で見ても集落の位置はほぼ同様だったようである。朝日新聞記事では「高台」とあるが、地形図で見る限り明確な段差のあるような台地状の地形は読み取れず、斜面の中腹部などには国土地理院による近年および1970年代の空中写真のいずれにおいても建物は確認できない。現在の地形は1983年の崩壊による崩土の影響があると思われるので被災時の地形とはやや異なっていると思われるが、地理院地図で標高を計測すると、被災箇所付近は、周布川近くの水田付近や被災箇所西側の家屋付近より1m程度高くなっており、「高台」というよりは、わずかではあるが周囲より相対的に高い場所といったところだったのではなかろうか。被災箇所付近の家屋に避難が行われていた背景として、国立防災科学技術センター(1984)は、「この住家の選択には昭和18年の水害でも大丈夫だったという経験が作用していた」と指摘している。わずかな高低差に

この事例では、「過去の水害」「川の増水」といった過去の災害の「教訓」は明確に伝承されており、「教訓」に従って積極的な避難行動も行われている。仮にここで斜面崩壊が発生していなければ、「過去の教訓に学んだ積極的な避難行動」と捉えられるかもしれない。しかし、この集落南側の斜面の多くは勾配が30度を超えているほか、地形的に見れば土石流が生じうる(あるいは過去に生じてきた)とみられる小溪流もあり、地形的には斜面崩壊などの土砂移動現象による災害が起こる可能性のある場所と考えられる。「教訓」が伝承されてきた歴史の中では、土砂移動現象の発生があまりなく、土砂災害に関する「教訓」が生まれなかったのかもしれない。
