消防防災の科学

平成30年台風第21号

- 1 台風21号による被害発生の気象学的要因
京都大学 防災研究所 教授 石川 裕彦 8
- 2 台風21号による大阪湾港湾等の被災状況と教訓
大阪大学大学院工学研究科 教授 青木 伸一 13
- 3 平成30年台風21号による建物等の強風被害について
高知大学教育研究部自然科学系理工学部門 教授 野田 稔 18
- 4 平成30年台風21号による都市部の浸水被害
関西大学 環境都市工学部准教授 安田 誠宏 29
- 5 台風第21号に伴う大阪市消防局の活動状況等について
大阪市消防局 35

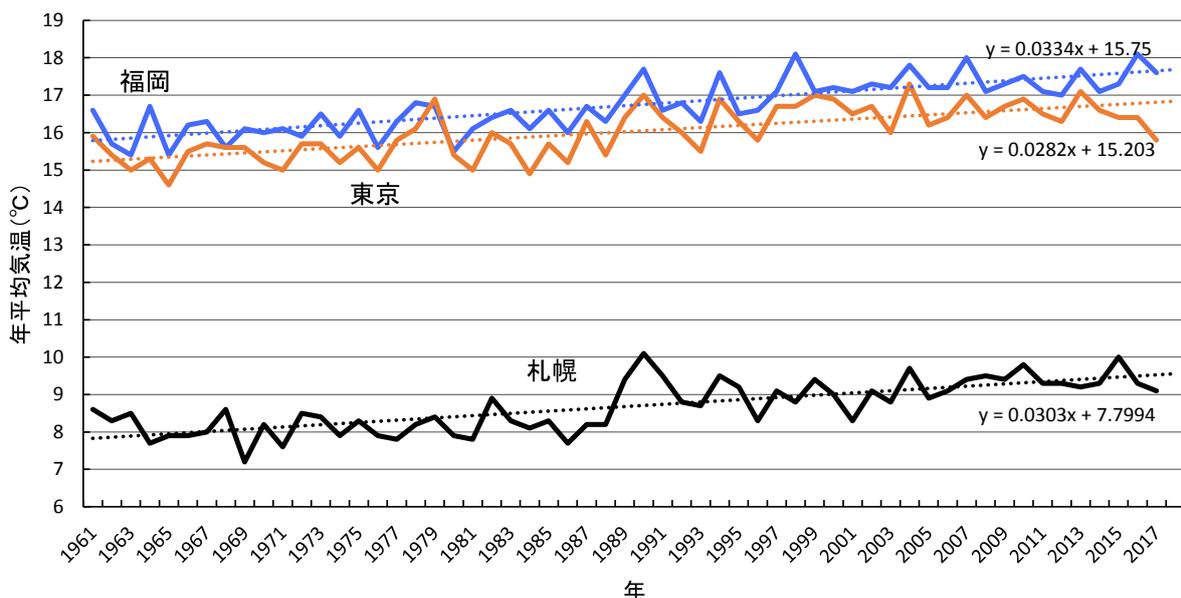
図-1 札幌・東京・福岡の年平均気温の経年変化 [理科年表¹⁾より]

我が国における気温の上昇については、1961年以降の札幌・東京・福岡の年平均気温の推移（図-1）からも明らかなように上昇トレンドが示され

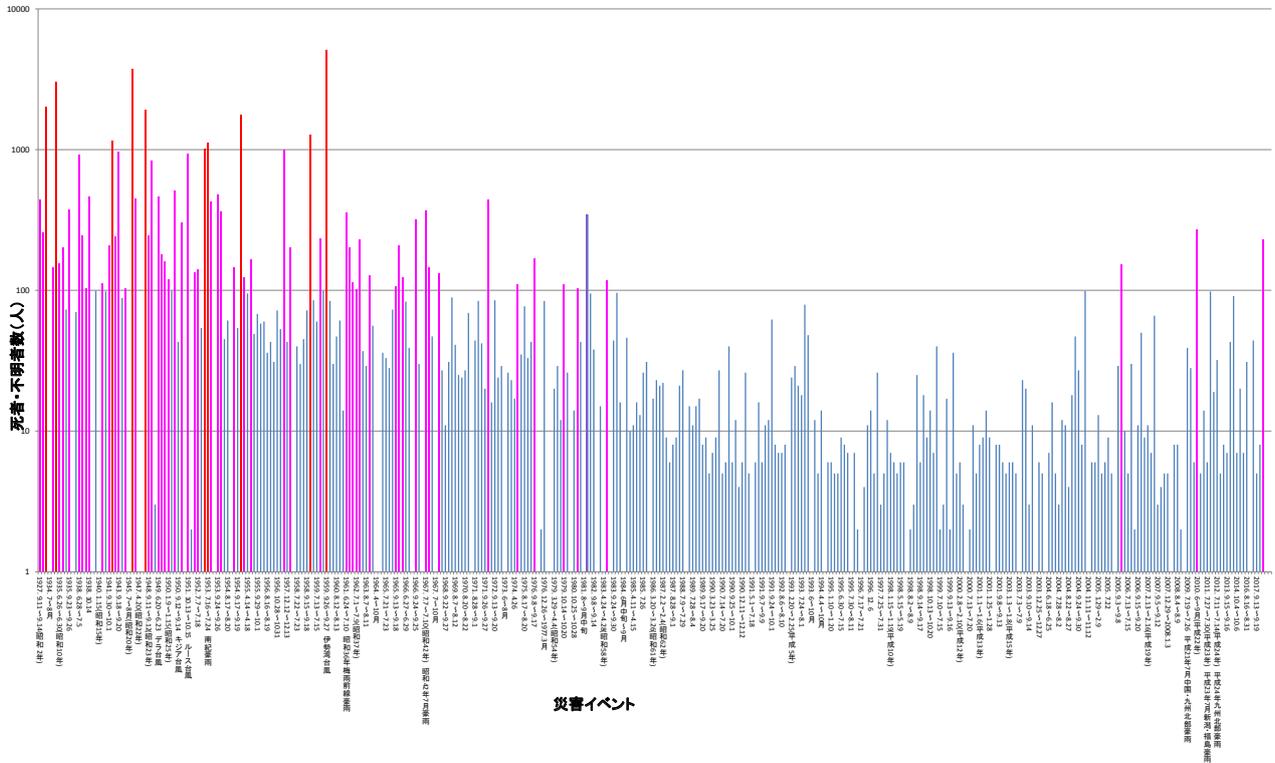
図-2 気象災害イベントにおける死者・行方不明者数
[理科年表¹⁾より。2018年西日本豪雨は気象庁HPより。縦軸は対数表示。]

ている。一方、1927年以降の地震・津波を除く自然災害（大雨・台風・高潮・大雪など）による死者・行方不明者数を災害イベント毎に見てみると（図-2）、明らかに減少傾向が示されている。危機管理分野でいわれている、被害者数が100名を切ると災害レベルから事故レベルになるという観点からすると、1984年以降は被害者が概ね100名を下回っていたため、それ以前と比較して災害に対する安全性が向上していたことが分かる。このことは我が国の防災インフラの充実がもたらした恩恵であるだろう。しかし、2005年以降3度（2005

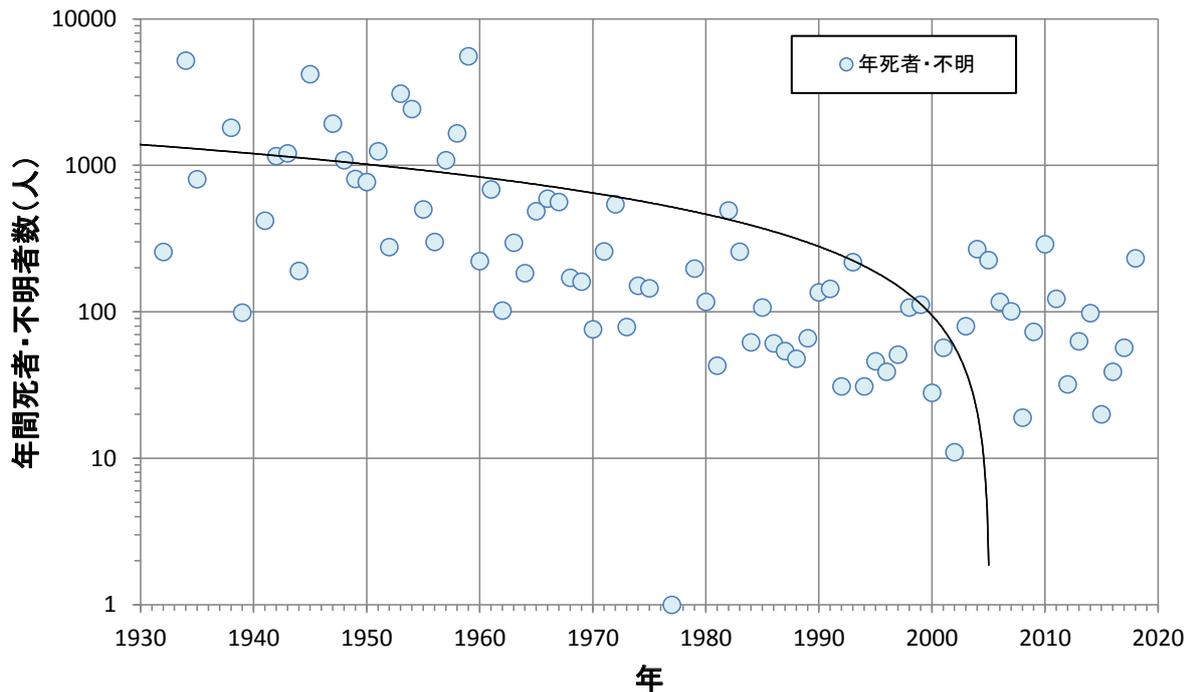
図-3 気象災害における死者・行方不明者数の経年変化
 [理科年表¹⁾より。2018年西日本豪雨は気象庁HPより。縦軸は対数表示。実線は近似曲線。]

年12月から2006年3月にかけての平成18年豪雪、2010年6～9月の酷暑と大雨、ならびに2018年の西日本豪雨）の100名を上回る災害が発生している。なお、単独の気象イベントによるものとしては2018年の西日本豪雨のみとなる。年ごとの死者・行方不明者数（図-3）で見ても、減少トレンドは明らかである。図中に示した回帰曲線を見ると、平成元年（1989年）あたりから急激に減少しており、平成時代はそれ以前と比較して安全な時代に入っていたと言えよう。

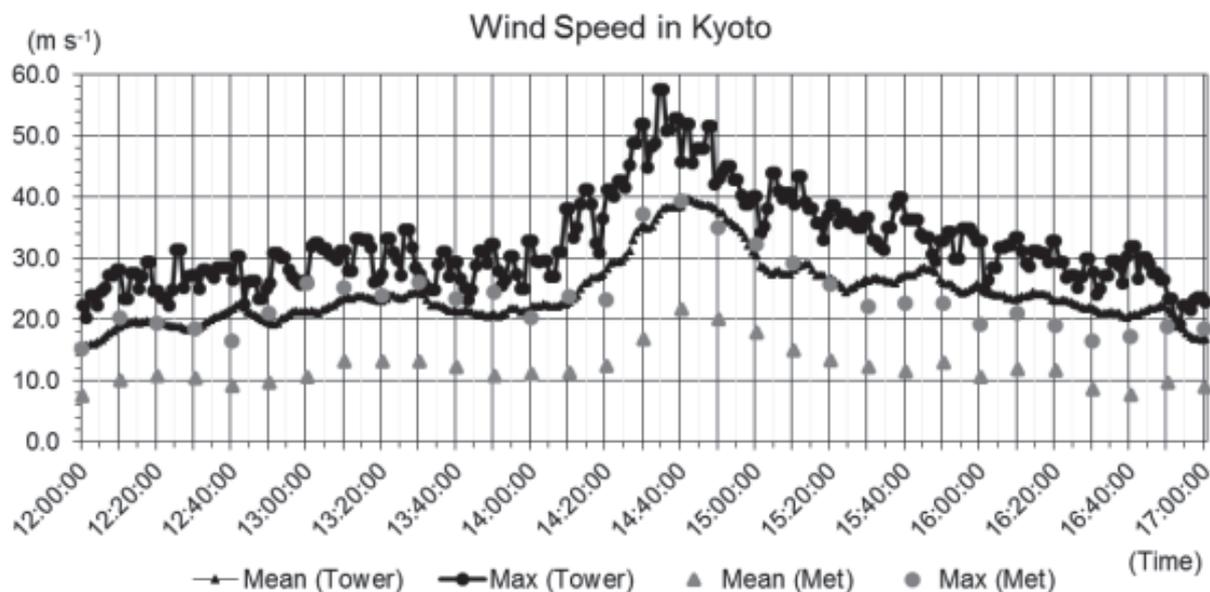
図1 平均風速と瞬間最大風速の時系列比較。京都タワーの記録は1分間隔の記録を●と▲を実線で繋いで示した。地上観測は10分間隔の記録を○と△で示してある。いずれも2018年9月4日の12時から17時の記録。

る観測データのうち、京都タワーでの観測では、1分毎の平均風速および最大瞬間風速のデータが取得されていたため、台風通過時の突風の分析に使用した。京都タワーの観測高度は地上高121mであり、地上とは風の吹き方や強さが大きく異なるであろう。図1に京都タワーおよび地上気象観測点での平均風速および最大瞬間風速を示す。地上気象観測点でのデータは、10分間隔での平均風速および最大瞬間風速である。期間中の最大瞬間風速は、地上気象観測点(観測高度17.6m)では39.4m/sであったのに対し、京都タワー観測では57.6m/sに達した。また、図1に示した期間中の突風率は、地上気象観測では2.01(表1とは算出期間が異なるため若干数値に違いがあることに注意)、京都タワー観測では1.33であった。このように、地上に近いほど、突風率は大きくなることが示唆される。これは、建物や構造物などの影響を受けて、地上に近いほど風速変動の幅が大きくなるためだと考えられる。さらに図1から、地上での最大瞬間風速値は、高度121mでの平均風速値とおおよそ同程度であることが分かる。このことから、上空の強風が風の息により地上付近まで

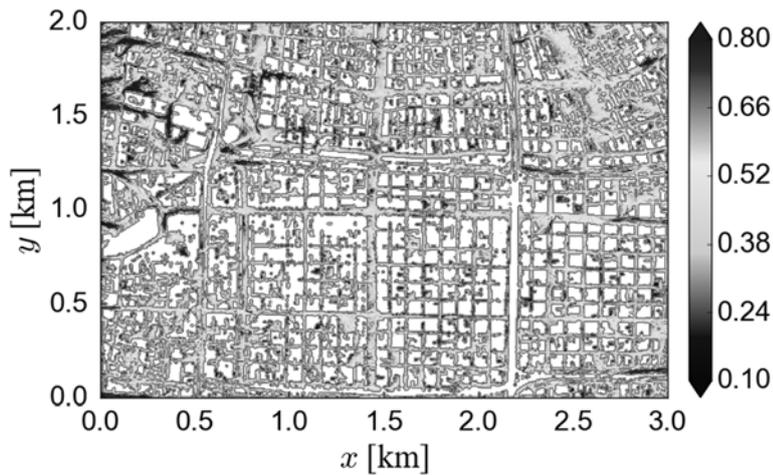
図2 LESで計算した地上付近の最大瞬間風速の分布。モデル上端の風速を1としたときの風速比で示してある。

上記の推定を確かめるために、大阪市難波周辺の市街地を対象に、街区の建築物を詳細に再現した数値シミュレーションを行った。国際航業のGISデータを用いて大阪市街地（南北3km・東西2km）の実際のビル群を2mメッシュで表現し、ラージュ・エディ・シミュレーションと呼ばれる計算手法を用いて、街区とその上空326mまでの気流と風の息を計算した。

図2は、建物にはさまれたストリート・キャニオン内の瞬間風速の最大値を示している。図の左側が南、右側が北で、南風が吹く条件で計算した。数値が1に近いほど上空の風速に近くなる。地表付近では建物の抵抗が効くので、全体的には上空風速よりも弱いですが、風速比が0.8を超える場所が多数あり、ところによっては0.9を超えて1に迫るような地区もあることが分かる。また、南北(図中では左右)に延びる道路に沿って顕著な強風が見られるが、東西に述べる道路でも場所によっては大きな値となる様子が見える。

大阪市上空の平均風速が最大で70m/sに達していたと推定される。この値を上空の風速として、図2に示す市街地の最大瞬間風速の相対値に値付けして実風速に換算すると、市街地内では、場所によって、瞬間的に60m/sから70m/sにも迫る暴風が吹いたと推定できる。

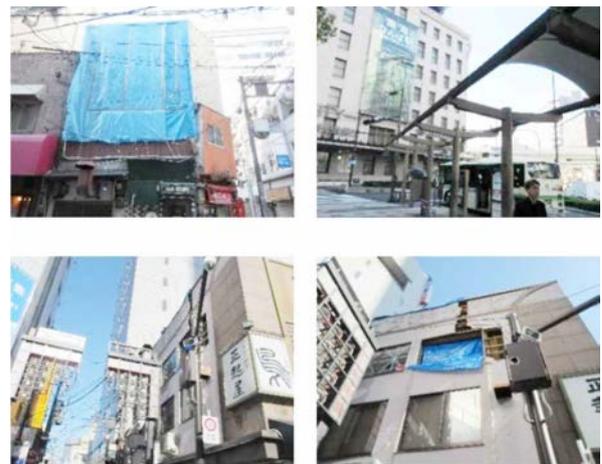
図3 難波駅周辺の暴風被害

このような街区を吹き抜ける突風が市街地に強風被害をもたらす。実際、南海電鉄難波駅前の周辺地区では、古い木造家屋の大破、建物の壁や看板・パネルの剥がれ、御堂筋沿いや南海難

波駅前の広場の街路樹の被害など、様々な被害が発生した(図3)。

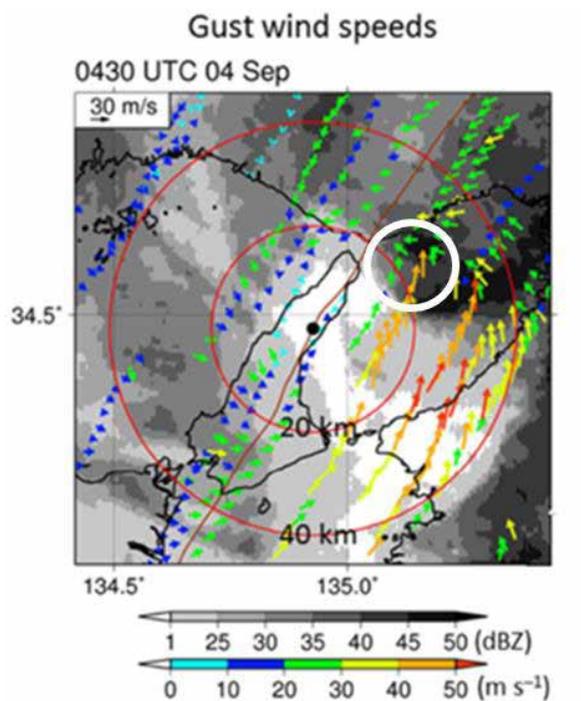
図4 9月4日0430 UTCにおける、地上最大瞬間風(カラー矢印)及び高度2kmのレーダー反射強度の分布(白黒濃淡)。地上最大瞬間風速の空間分布は、地上の観測点で観測された時系列を、台風の移動を考慮して台風に相対的な空間分布に時空間変換して得た。

気象研究所の解析によると、台風中心から20～30km北東側に直径10kmほどの小さな渦があり、これが台風とともに北東に移動する様子が解析された。図4に、13時30分（日本時）の様子を示す。図の中心にある黒丸が台風中心、図中の濃淡は気象レーダーのエコー強度で、降水の強さに対応する。矢印は、地上の気象観測点で観測された風向風速を示しており、13時から14時の1時間の間に観測された情報を、時空間変換という方法で台風の移動に相対的に位置に割り当てることにより、擬似的な風の分布を作画したものである。台風の北東側20km付近の白い円で囲んだ部分で降水が強く（色が黒く）なっていて、そこに吹き込むように風の流れが強化される様子が見える。詳細を見るとこの部分に小さな渦があり、これに吹き込

む風が台風の風に加算されたため地上風速がさらに強化されたことがわかった。このようなメソ渦の存在は以前から言われていたものであるが、最新の観測技術により、視覚的に捉えることができるようになってきた。

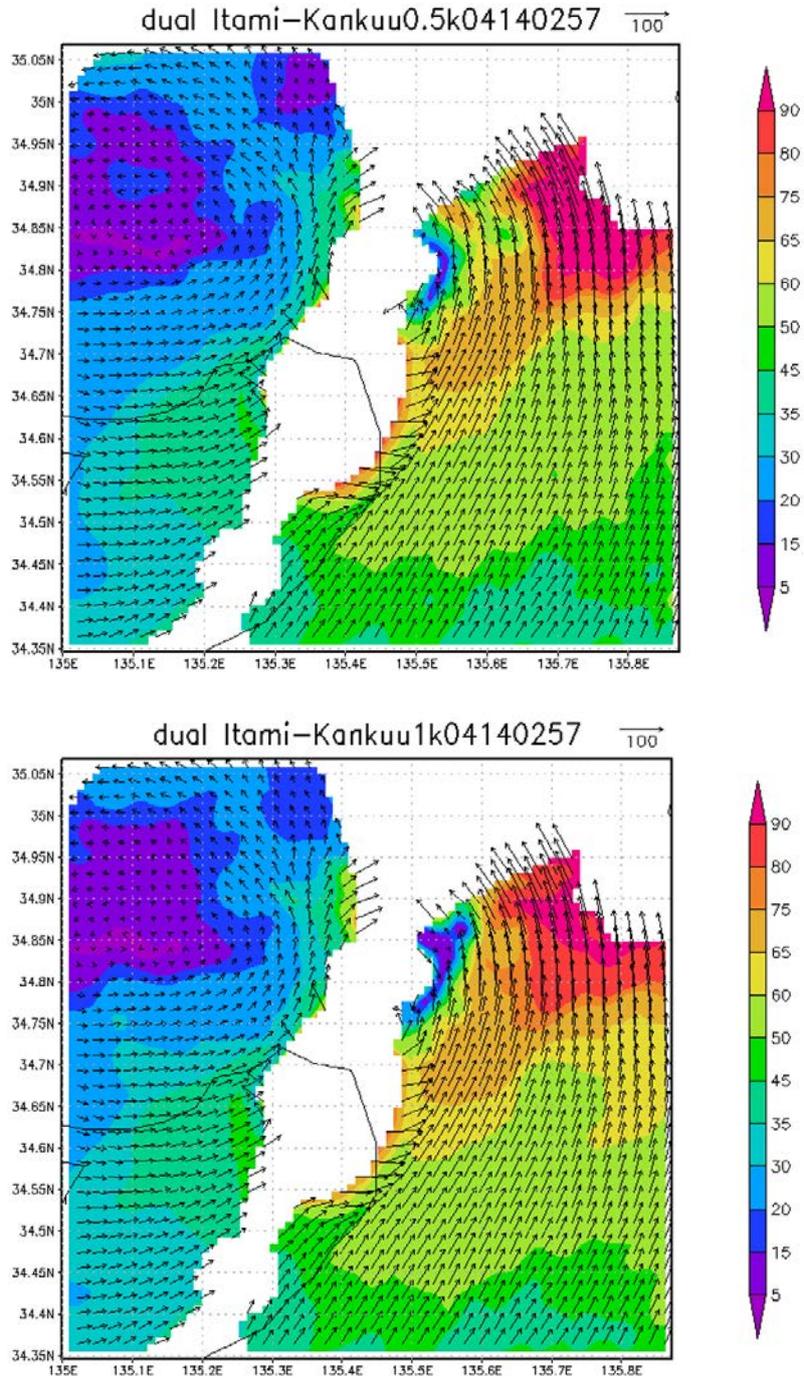
図5 14:03JSTにおける高度0.5km(上)と1km(下)の風速ベクトルと風速値の分布。

平成30年第21号台風の事例では、経路が京阪神地域を通過したことにより、従来にない高密度な観測データが得られていた。大阪レーダーに加え、関西空港と伊丹空港にもドップラー・レーダーが設置されていて、降雨強度に加え、ビーム方向の風速を計測することが出来る。2台のドップラー・レーダーで観測されたビーム方向風速を合成すると、各高度の風向風速分布を算出できる。図5は、伊丹と関西のドップラー・レーダー観測から算出した、14時03分の大阪上空の風分布である。台風が神戸市に再上陸し、大阪管区气象台で瞬間最大風速を観測した時刻である。両レーダーを結ぶ直線上とその近くでは原理的に算出できない部分があるが、いずれの高度も25m/s以上の強風が広範囲で算出され、大阪湾と大阪市の広範囲で60m/sを超える強風が認められる。

図右上の京都市付近に見える強風域は解析手法の不完全さに起因する誤算出であり未だ手法改善の必要はあるが、このように上空風速の観測情報が得られるようになれば、観測とシミュレーションモデルの結果を合わせることで、地上近くの強風や突風を推定することが出来るようになると期待される。

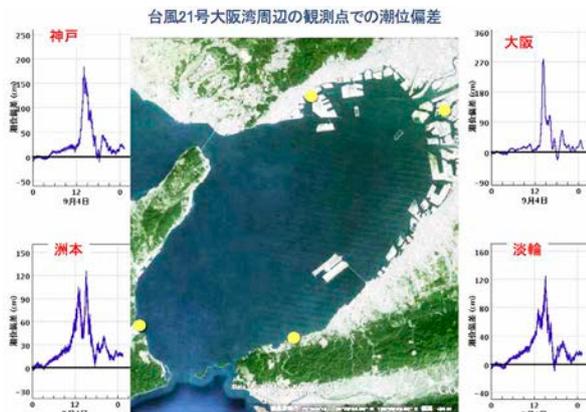
図-2 大阪湾の検潮所4地点における潮位偏差の時間波形

の上昇は短時間で急激なものであった。図-1は、大阪港の検潮所で記録した潮位の変化を示したものであるが、高潮の初期段階で急激な潮位上昇がみられること、潮位がピークを示した後に海面の振動がみられる点が特徴的である。図-2は、大阪湾の4箇所の検潮所（気象庁）での潮位偏差（実際の潮位と天文潮位の差）の時間波形を示している。潮位偏差の時間波形は場所によってかなり異なっているが、最大潮位偏差は湾の奥ほど大きくなっている。図-3は、大阪湾沿岸各地（気象庁及び府県の潮位計）の最大潮位偏差とその時の天文潮位を図示したものである。図中には、既往最高潮位も示している。潮位は大阪湾の湾奥ほど大きくなっており、兵庫県の尼崎検潮所では最大潮位

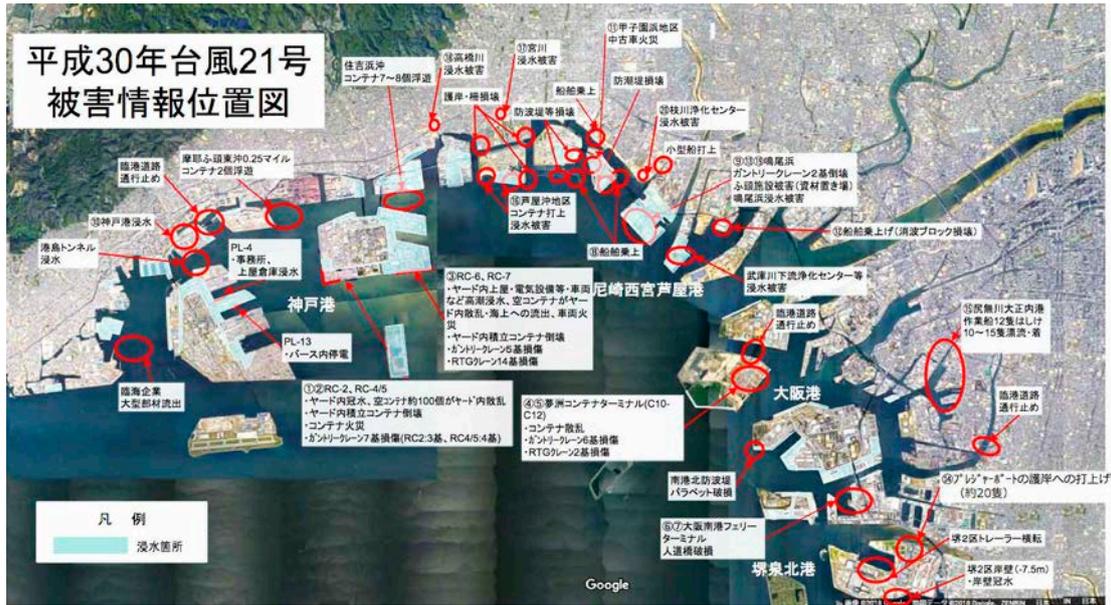
図-4 台風21号による浸水および被害の状況²⁾

台風21号による被災の状況については、国土交通省近畿地方整備局²⁾、大阪府、兵庫県、大阪市、神戸市の各港湾管理者、国の研究所、土木学会³⁾などが精力的に調査を行ったことにより、詳細が明らかになった。図-4および図-5は、被害状況を示したものであるが、上述したように、堤外地で

の浸水被害は、高潮と高波によるものが顕著であった。また、埋立地の地盤沈下により、建設当初の地盤高より低くなっていたところでは浸水深が大きくなって被害を増大させた。さらに浸水や強風による空コンテナの海上流出や、作業船・台船等の船舶の漂流が発生した。これらは、船舶航行の障害や構造物の損壊を招き、港湾機能の復旧を妨げる大きな要因となった。また、浸水により一部のコンテナターミナルにおいて荷役機械及び電源設備の機能喪失や火災などの被害も発生した。以上は主に堤外地の被害であるが、堤内地に位置する住宅地の一部でも高潮・高波による家屋の浸

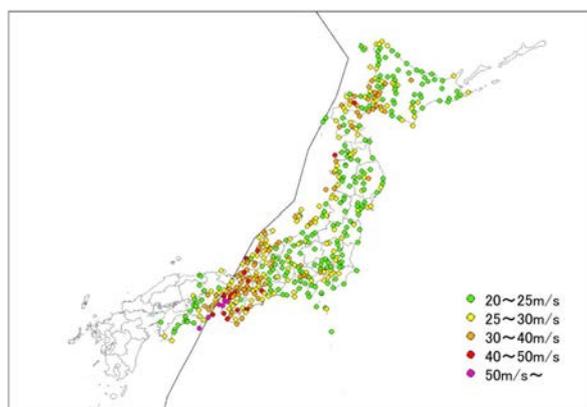
図3 9月4日～5日に記録された瞬間最大風速分布

T1821号が日本を通過する間に、全国の100か所に及ぶ気象観測点で最大瞬間風速の記録が更新されており、表1に示すように上位10か所のうち6か所が大阪府、和歌山県、徳島県における最大瞬間風速である。大阪府南部、和歌山市、徳島県東部で50m/sを超える最大瞬間風速を記録しているほか、大阪市では室戸台風（1934）、第2室戸台風（1961）に次ぐ強風（47.4m/s）が吹くなど、これまで長らく強風を経験していない地域である近畿地方を中心に強風が吹いたことが分かる。図3に9月4日～5日に記録された瞬間最大風速分布を示すが、台風の進路から見て右側（危険半円側）において広く高い最大瞬間風速が記録され

ており、また、関東地方のように台風進路からかなり離れているエリアにおいても40m/s近い最大瞬間風速が発現しており、T1821号が広域にわたって強風をもたらしていたことが分かる。

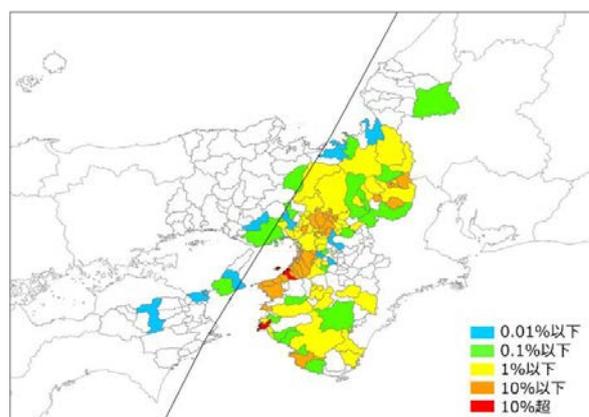
図7 近畿地方における市町村別の住家被害率

図7に近畿地方における市町村別の住家被害率の分布を示すが、この限られたエリアの中にあっても、台風進路の危険半円側に被害が分布しており、特に最大瞬間風速58.1m/sを記録した関西国際空港の対岸に位置する泉佐野市が最も高い被害率を示している。図8に平成30年11月に実施した航空調査によって読み取られたブルーシートをかけた建物の分布と、市町村毎のブルーシートをかけた建物の数を世帯数で除した簡易的なブルーシート率を示す⁶⁾。この結果から、大阪府南部の海岸沿いの市町村のブルーシート率は、貝塚市、熊取町、泉佐野市、泉南市付近が特に高く、山側の市町村や和歌山県北部の部分においてもブルーシート率が存在する結果となった。この特に被害の突出したエリアは、住宅が過度に密集しており、1件の住家に屋根被害が発生すると、風下側に飛

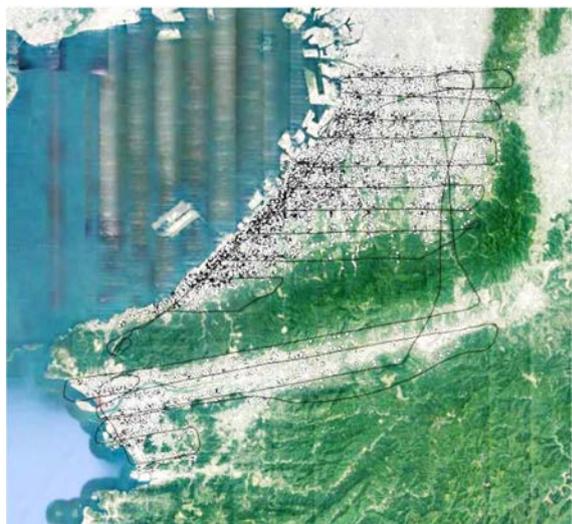
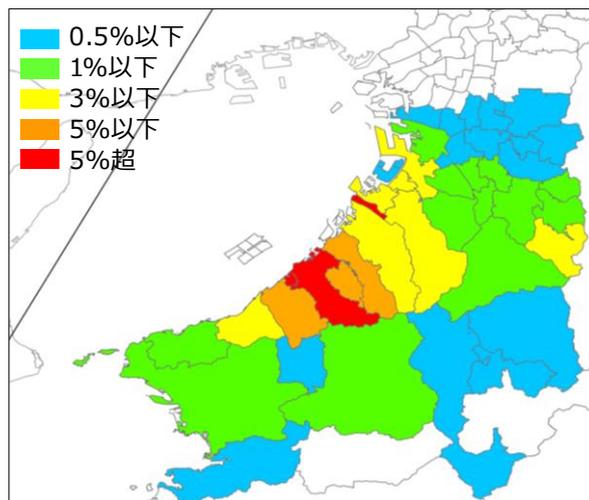
図8 航空調査により得られたブルーシートの分布とブルーシート率

散した瓦や屋根材などが他の住家に被害を与え新たな飛散物を生む被害の連鎖によって特に被害が拡大したものと考えられる。

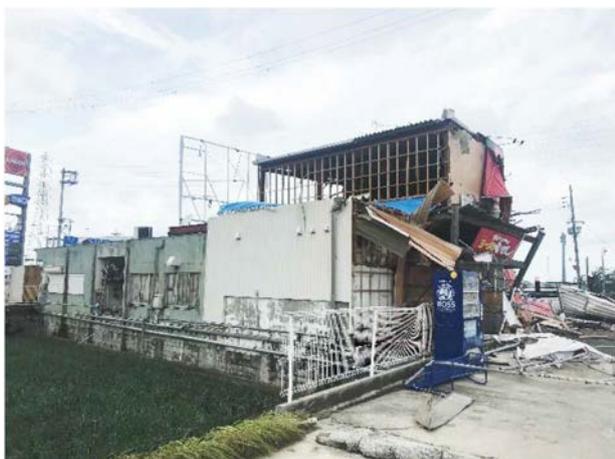
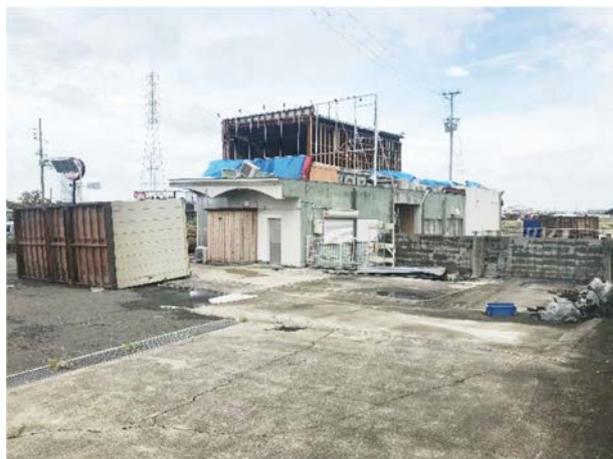
写真1 強風により壁や屋根が飛散した店舗建物(大阪府泉南郡田尻町、著者撮影)

前述の通り、T1821号の通過によって近畿地方、特に大阪府南部では甚大な被害が発生した。ここでは、主に著者が直接確認した被害を中心に代表的な被害例を紹介する。表1に示した通り、住家被害については、全壊、半壊件数は、一部損壊以上の被害住家65,000棟の中では1%に満たず数としては少なかったが、写真1に示すような被害は発生している。この建物は、剥離した外壁や周辺

のコンテナハウスの飛散状況から2風向に対して破壊されていた。破壊プロセスについて正確に推定することは難しいが、屋根部分と壁部分が剥離飛散していることから、最初の風向で過大な風荷重が作用することでいずれか、または窓ガラス等が破壊され、室内に風が吹き込む状態になることで、次の風向に対してさらに破壊が進んだものと考えられる。

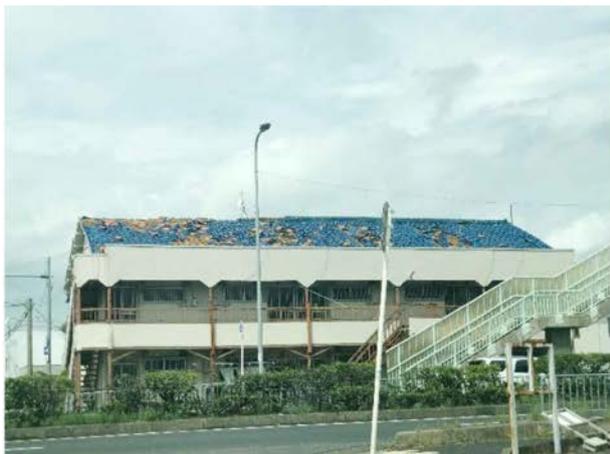
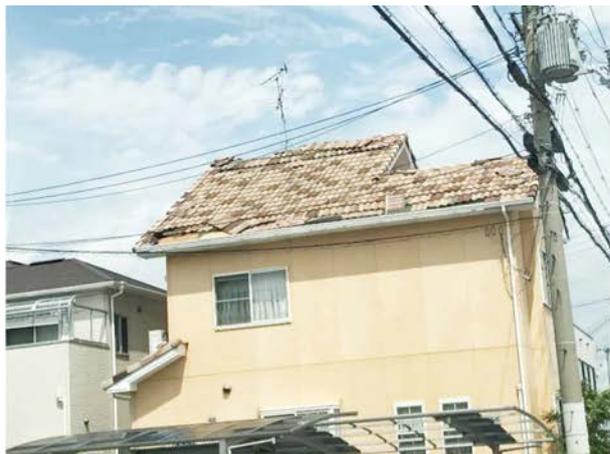
写真2 屋根瓦の剥離・飛散被害（いずれも大阪府泉佐野市、著者撮影）

次に、数多く確認された住家の屋根被害を写真2に示すが、いずれも瓦ぶきの屋根の瓦が浮き上がりまたは剥離を起こしている。日本版改良藤田スケール⁸⁾ (以下、JEFスケールと呼ぶ) によれば、木造の住宅や店舗の屋根ふき材(粘土瓦ぶき)の

浮き上がりや剥離は、35～40m/sの瞬間風速で発生する被害である。このような屋根ふき材の剥離、飛散被害は、風下にあるほかの建物に衝突してさらなる破壊を生み出して被害を拡大させることが多い。屋根被害については、写真3に示すような体育館のような大規模な建造物でも発生する。この被害は、金属屋根の剥離被害であるが、強風被害としてはよく発生する被害形態のひとつである。また、屋根周りの被害としてよく見られるものとしては、軒下材の脱落、剥離被害（写真4）もよく発生する。この被害は、軒の下面で発生する圧力低下によって軒下材が剥離するために起こるものであり、JEFスケールでは、軒天井の破損として瞬間風速40m/s程度で発生するものとされている。写真5のように、外装材の剥離、窓ガラス

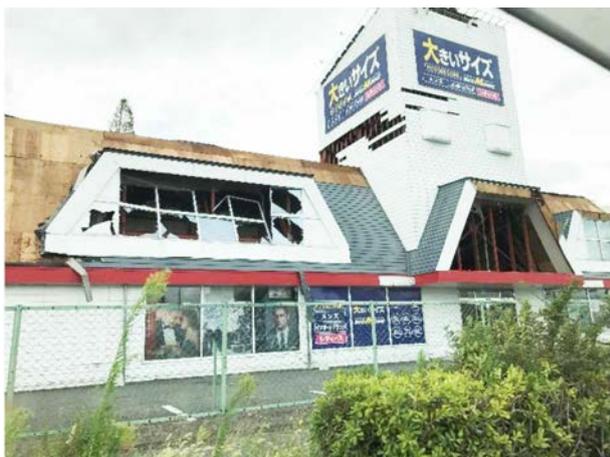
写真5 店舗のガラス破損、外装材剥離（大阪府貝塚市、著者撮影）

の破損などが複合的に発生すること例も多く、これらの破壊はいずれも飛散物を生み、被害の連鎖を起こす可能性がある。

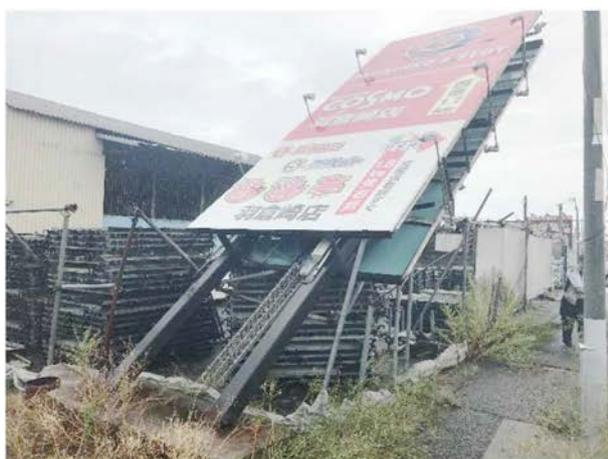
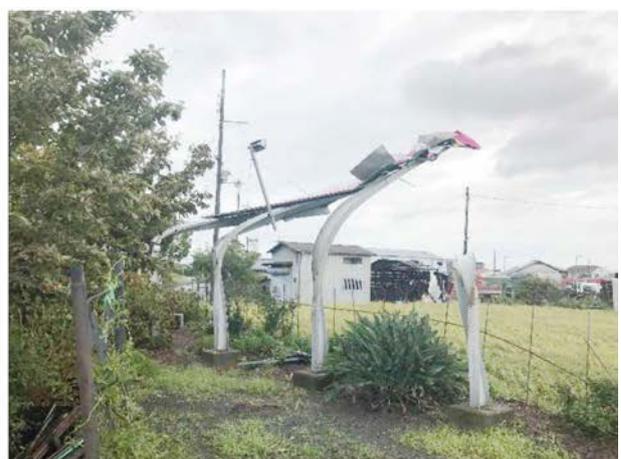
写真6 強風により倒壊した広告板（左：大阪府泉南郡田尻町、右：大阪府泉南市、いずれも著者撮影）

T1821号の被害では、建物被害以外に写真6に示すような大型の屋外広告版の倒壊被害も多数発生していた。JEFスケールによれば、地上広告版の倒壊被害は瞬間風速55m/s程度で発生するものである。倒壊方向によっては道を塞ぐなどの二次被害を生む可能性がある。また、T1821号の通過に際しては、写真7に示すような電柱の倒壊被害が多数発生した。電柱被害は、1本の電柱が飛散物の衝突などによって破壊されると、その影響が隣の電柱に波及して破壊され、倒壊の連鎖が起こる。この写真にあるように、一斉に倒壊した場合、道を塞ぐ二次被害を生む可能性が高く、特に今回のような広域にわたる強風被害が発生した場合には、復旧にも時間を要することになる。単独で折損した電力柱被害の例を参考にJEFスケールに照らし合わせると、電力柱被害からは50m/s程度の瞬間風速が生じていた可能性がある。

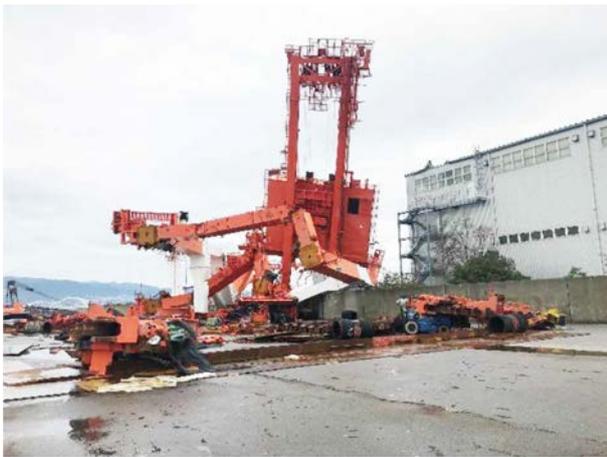
写真8 強風により転倒、破壊されたガントリークレーン（兵庫県西宮市、著者撮影）

そのほかの被害として、写真8に示すようなガントリークレーンの倒壊被害も発生している。この被害は、仮置き状態のものであったため、正常な設置状態を前提としたJEFスケールの被害指標には照らし合わせられないが、このような重量の大きな構造物であっても、設置状況に問題があ

れば、倒壊することがある。このほかに、T1821号の通過時には、乗用車やトラックなどの車両の横転や、建設工事現場の仮設足場、クレーンなどの被害も発生しており、広域にわたって甚大な被害が発生した。今回の台風では、インターネット上で数多くの動画が配信されたことも特徴の一つであり、中には、隣のマンションの屋根ふき材が飛散して、部屋に飛び込んでくるようなものも存在した。また、大阪北部の繁華街等では、歩道に置かれるような小型看板が強風で飛んでいくよう

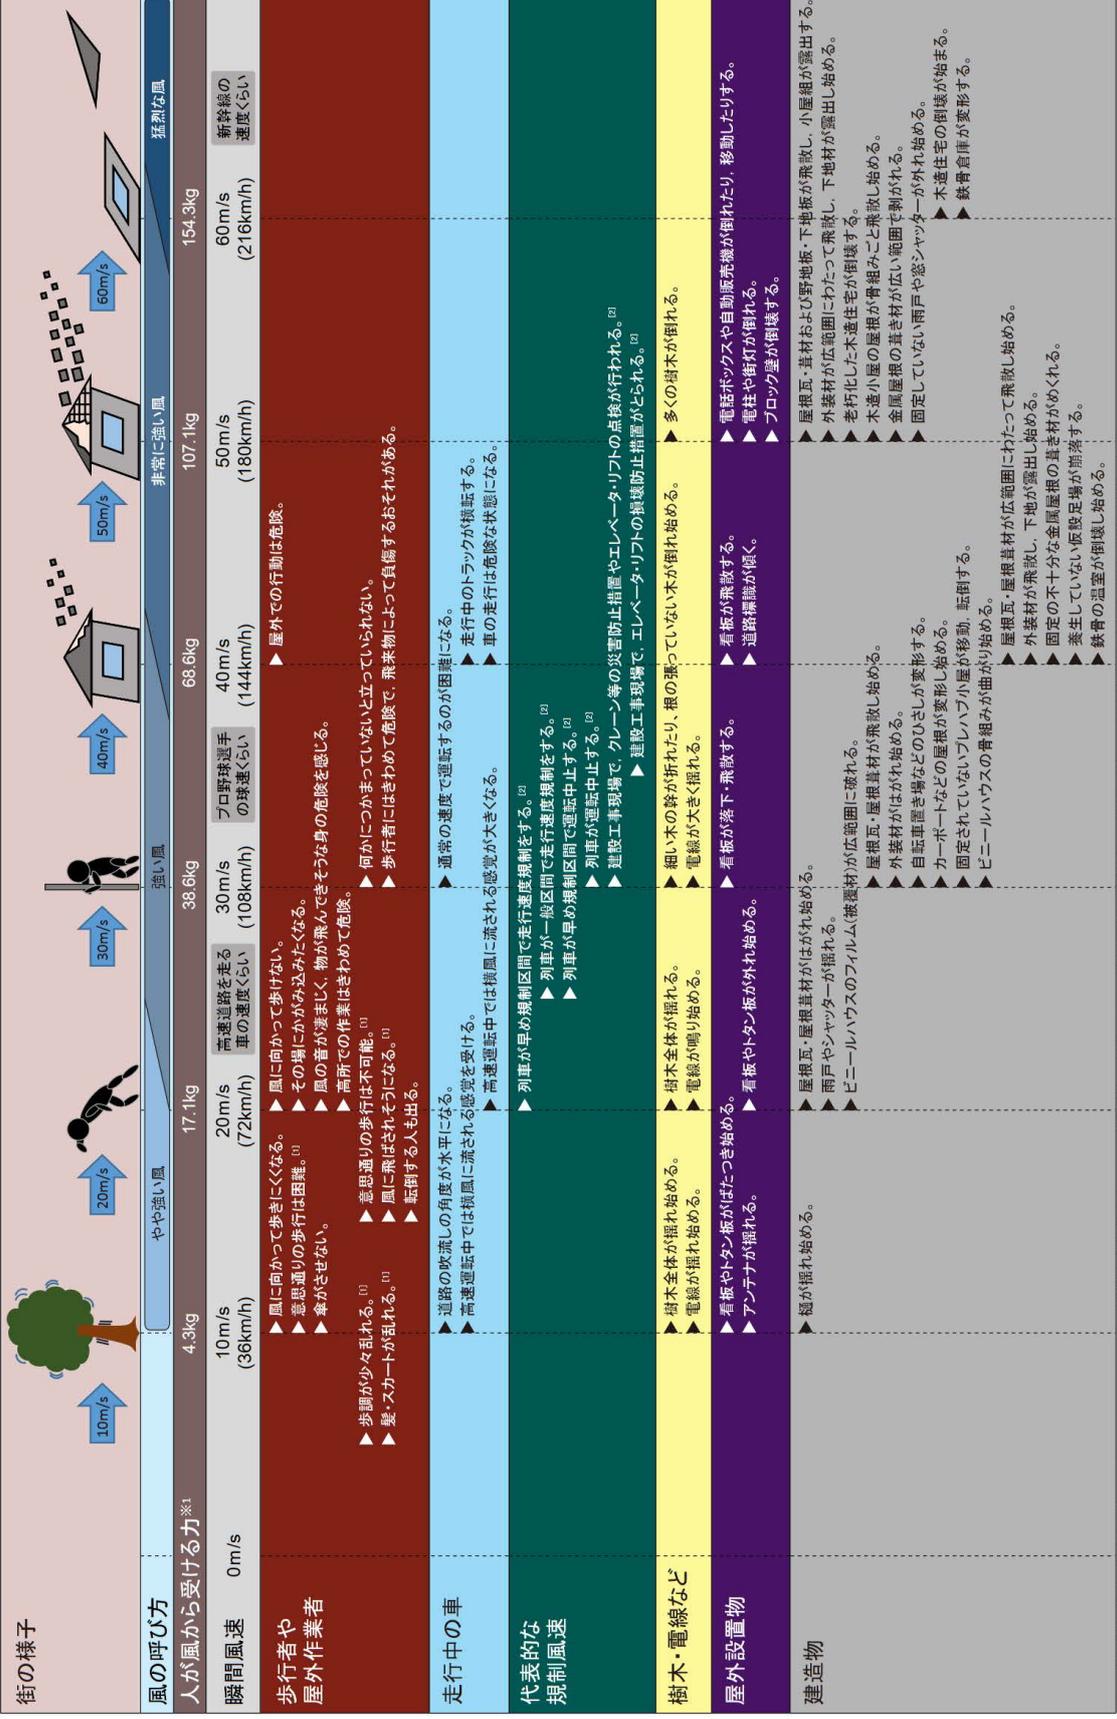
図9 瞬間風速と人や街の様子との関係¹⁰⁾

※1 成人男性が風から受ける力(N)=1/2 x ρ x U² x Aとして計算(ρ:空気密度(1.2kg/m³と仮定)、U:風速(m/s)、A:風力係数(1.0と仮定))。風から受ける力は重量換算で表記。
引用文献 [1] 村上三ほか、歩行者に対する強風の影響とその評価尺度に関する研究、日本建築学会論文報告集、第287号、pp. 99-109、1980年1月。
[2] 特集：強風による規制と対策、日本風工学会誌、第40巻1号(通号第142号)、pp. 3-35、2015年1月。

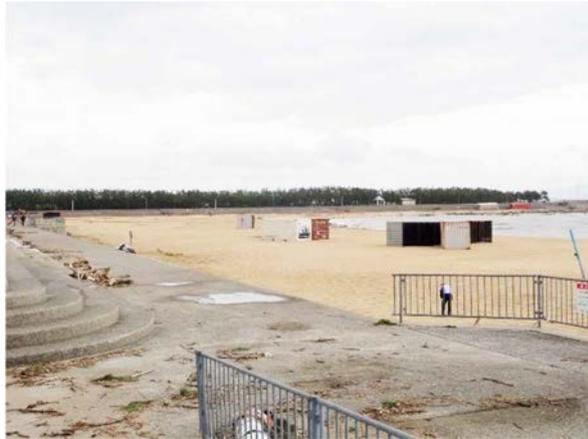
図2 潮芦屋ビーチへのコンテナ漂着

調査団の調査結果によると、潮芦屋ビーチにおいて、図2のように、六甲アイランドから流出した約10基のコンテナの漂着が確認されており、さらに、階段護岸上の公園や背後の道路に漂流物が散乱していたことから、護岸を越えた越波による浸水が発生していたといえる。管理事務所の職員の話では、台風20号によって、南端の突堤間に設置されていたオイルフェンスが破損したために、今回、漂流物がすべて砂浜に入ってきたとのことであった。また、芦屋ベランダと呼ばれる南側護岸においても、手すりや公衆トイレが破損され、護岸上に整備された駐車場が洗掘されていたことから、越波が起きていたことがわかった。さらに、

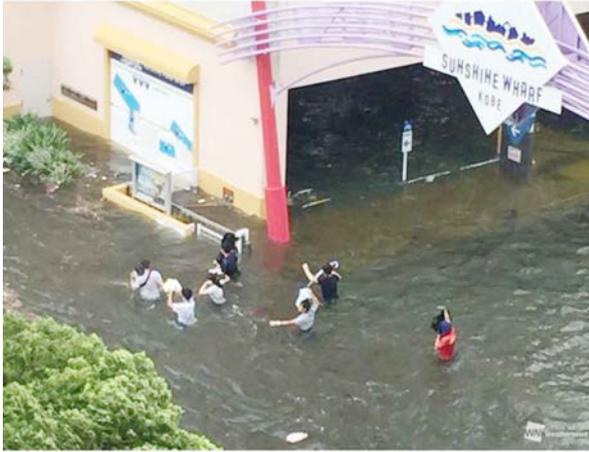
図10 サンシャインワーフ神戸での浸水状況
(ウェザーニュース 9/4 (火) 16:04配信)

サンシャインワフ神戸は、2000年に東神戸フェリーセンターの跡地に建てられたウォーターフロントショッピング施設である。フェリー岸壁がそのまま残され、エプロンが広場や駐車場として活用されており、施設の地盤高の嵩上げはされていない。発災時に住民によって撮影された写真（図10）によると、避難する人達の腰から胸の高さまで浸水していた様子がわかる。ショッピング施設の背後の道路と住宅地との間に防潮堤が整備されており、住宅地では浸水被害は発生しなかった。図11のように、施設の外壁や防潮堤に痕跡が確認され、浸水深は1.0～1.3m（海面からの浸水

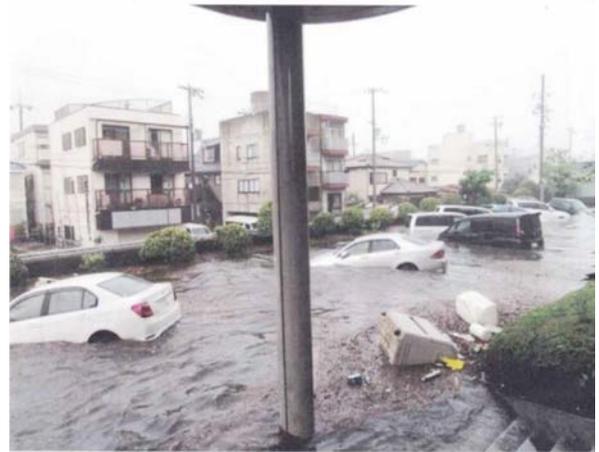
図12 西宮地方合同庁舎駐車場の浸水状況
(職員撮影 9/4 (火) 15時頃)

西宮市浜町の西宮地方合同庁舎では、図12のように駐車場が冠水し、職員の乗用車が被害を受けた。建物は、十分な基礎の高さを確保されていた

ために浸水被害はなく、また、高潮が防潮堤を越えて住宅街に越流することはなかったが、駐車場に止められていた車はすべて廃車になった。職員の証言によると、施設の南側の護岸遊歩道が冠水したのを見て、車を移動させようと思って建物から出てきたが、一気に水位が上がって間に合わなかったそうである。職員は、公共交通機関がストップしている状況でも、災害対応のために出勤せねばならず、必然的に車で出勤になるため、避けることが困難な被害といえる。

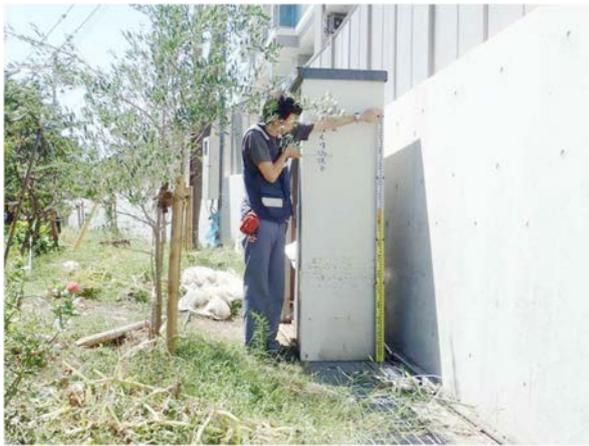
図11 サンシャインワーフ神戸の北側の防潮堤における浸水痕跡

高は3.1～3.5m)と非常に大きかった。住民の話では、防潮堤工事が完成したのは、ほんの1～2ヶ月前とのことで、大きな被害を未然に防ぐことができたといえる。しかしながら、青木2丁目の交差点では防潮扉が未施工であったため、国道43号線に向かって浸水があったとの証言が得られている。防潮ラインの外側に商業施設を設ける場合には、より危機意識をもった浸水対策やタイムライン等の避難計画策定がなされるべきと考えられる。
