# 消防防災の科学

冬  
2021

特集

令和2年7月豪雨

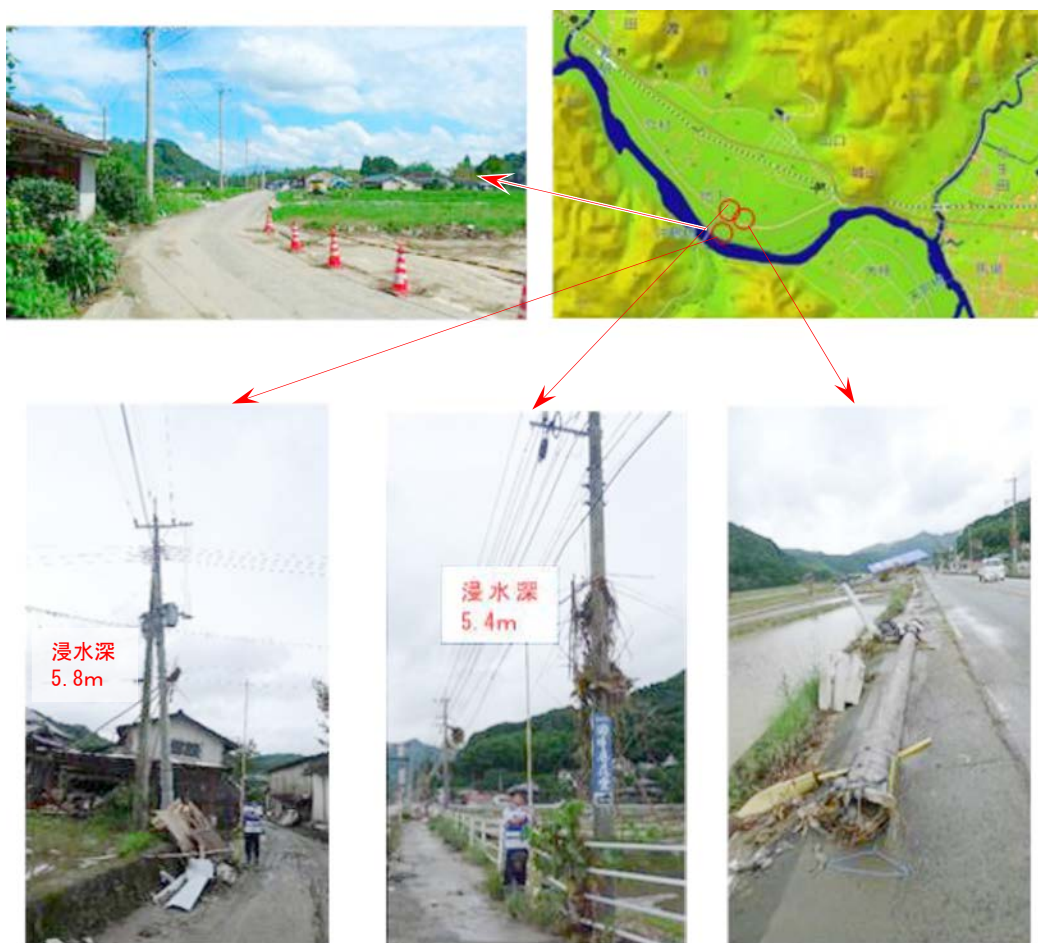
図-13 球磨村・渡地区における氾濫被害

図-13は、渡地区上流の蛇行部に沿った堤内地の被害状況を示す。沖鶴橋付近の国道219号では電線の洪水痕跡から浸水深は、6m近くに達していることが分かる。また、電柱や道路標識も転倒していることが分かる。なお、球磨川に近い沿道では電柱や道路標識は転倒していないことから219号線は氾濫流が短絡したことが考えられる。

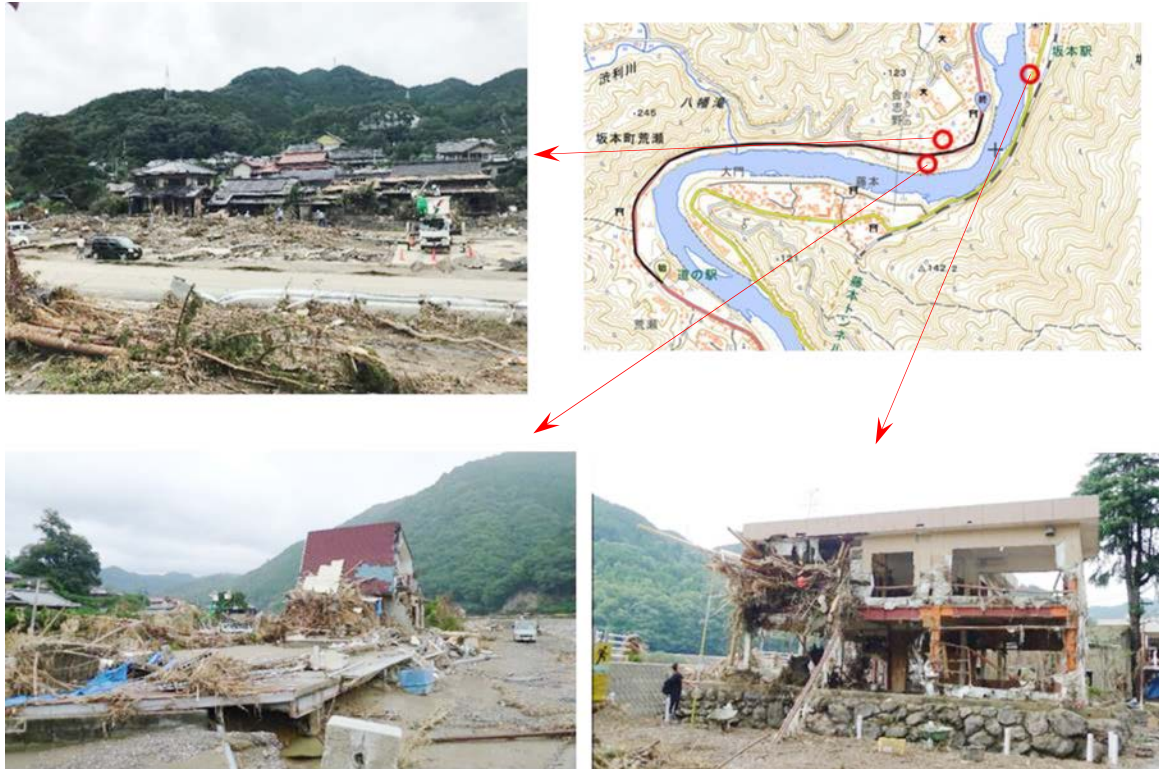
図-14 八代市・坂本市区における氾濫被害

図-14は、山間狭窄部の下流域にあたる、左岸側堤内の八代市坂本町合志野地区および右岸側堤内地の坂本駅近傍の住家被害を示す。国道219号線に沿った家屋は、多くの家屋は流失していることが分かる。球磨川の洪水流は、国道219号線を河道の一部として、高速で流下したことが伺える。特に、道路上は粗度が小さいことから住家への破壊力が高まったことが予想される。また、鉄筋コンクリートの建物は、その壁面に何本もの流木が突き刺さり大破した。現在、球磨川では、市房ダム上流域での山腹崩壊の他に小川および川内川の土石流が報告されている。この他にも土石流や河

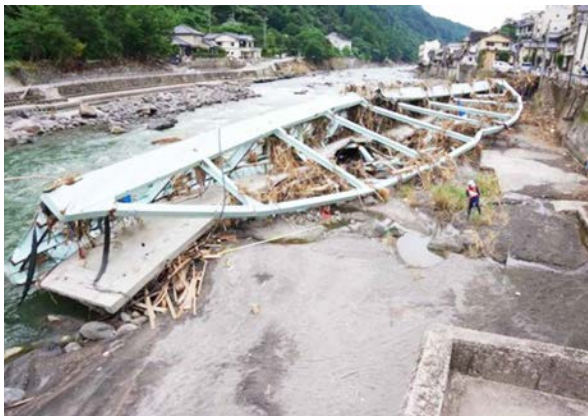
写真2 新天ヶ瀬橋の落橋

た。また、新天ヶ瀬橋が落橋した（写真2）。谷底河川を高速で流れる被災形態は、今次豪雨での球磨川中流部でも起こっているが、宅地等のかさ上げや河道の拡幅にも限界があることから、対策が難しいと考えられる。

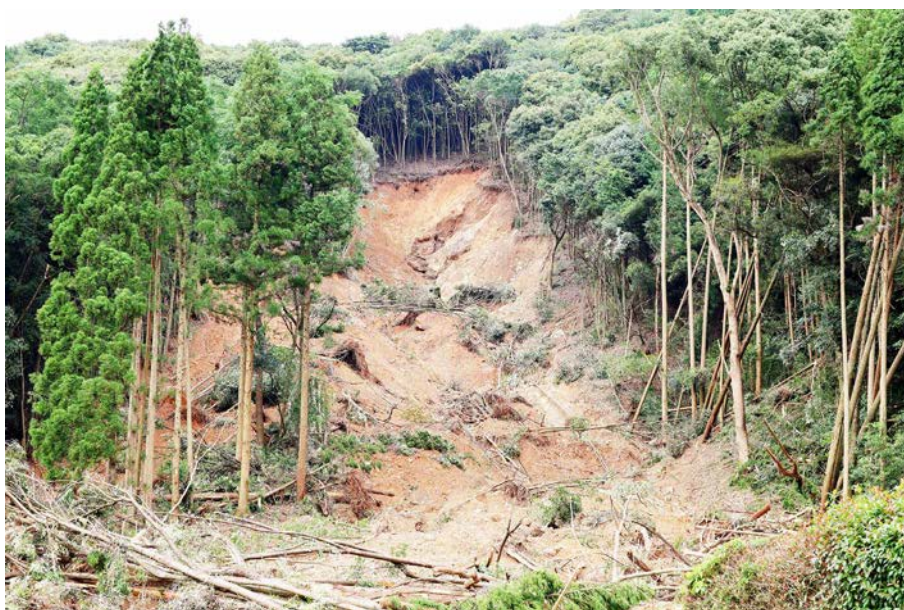
図3 芦北町田川地区の林地斜面における崩壊の発生状況。

スギの造林木が存在し、崩壊頂部付近には樹高15～20mの常緑広葉樹が認められた（図3）。崩壊の大きさは、長さ（水平距離）100m、高さ60m、幅25～50m程度であった。幅25～30m、高さ13mほどの滑落崖の南面には砂岩が露出しており、その上位には厚さ2～3mで、径数cm程度に著しく破碎されたチャートが観察され、砂岩とともに北西方向へ傾斜している。北側崖面には数

cm程度の大きさに著しく破碎した砂岩が認められ、南側のチャートとの間には厚さ約20cmの半固結した黄白色の粘土層が見られた（宮縁・鳥井、2021）。本崩壊はジュラ紀付加体の整然相分布域のチャート（北側）・砂岩（南側）の境界の断層線上に位置しており（斎藤ほか、2010）、断層の走向と滑落崖での境界面の走向はおおむね一致している。

破碎したチャートと砂岩は風化を受けているものの半固結化しており、ともにカタクレーサイトと考えられ、厚くて軟弱な強風化土層となるとともに断層破碎帯を形成している（宮縁・鳥井、2021）。今回の豪雨では、おもに砂岩を母岩とするカタクレーサイトの強風化部が崩壊したと判断される。斜面に生育していた広葉樹などの根系は細根を除くと、50～70cm までの深さにしか達しておらず、崩壊はもっと深い風化土層にまで及んでいたが、岩盤そのものを大きく破壊するような崩壊ではなかった。轟音を聞いたという住民の証言から、斜面崩壊は降雨のピーク時にあたる7月4日4時過ぎに発生したとみられる。

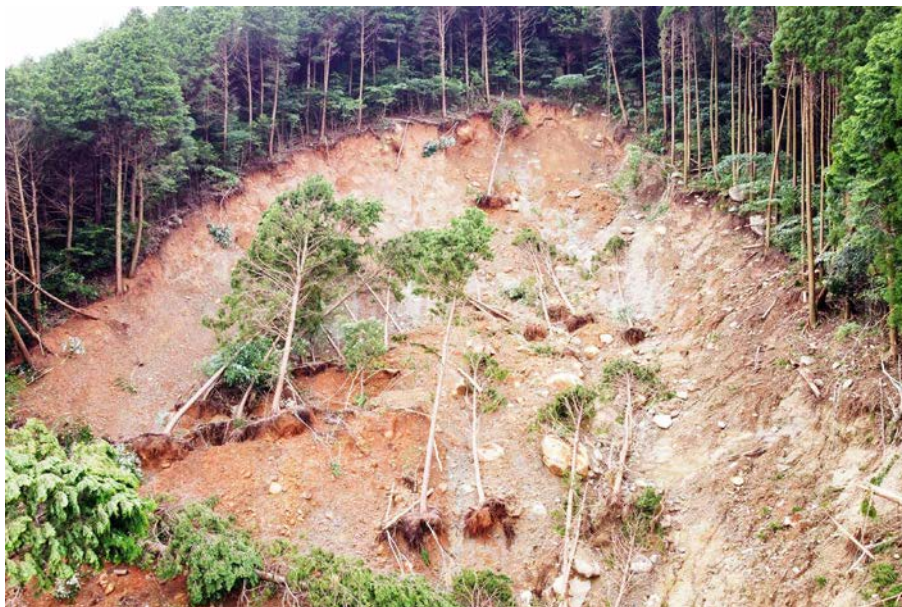
図8 津奈木町福浜地区林地斜面での崩壊。

生じた。崩壊の頂部は標高140～150m付近の傾斜20～25°程度の林地斜面に位置し、斜面には樹高約18mのヒノキ・スギ造林木が存在していた。その斜面が幅30m、深さ10m程度にわたって崩壊し、滑落崖には球状風化が進んだ青灰色の火山岩が観察された（図8）。風化した火山岩の直下には、砂質火山灰層と成層したシルト質火山灰層の互層（全層厚2m以上）が認められた。さらに下

位には砂岩ブロックを含む砂泥互層からなる混在岩（前期ジュラ紀のメランジュ相）も観察された。混在岩上位の火山灰互層は、風化が進んだ火山岩とともに新第三紀以降の肥薩火山岩類であり、周辺地域の標高の高い尾根部には新第三系の肥薩火山岩類がキャップロックとして存在している可能性が高い。降雨時に細粒な火山灰層が不透水層となることで風化した火山岩の崩壊、つまりキャッ

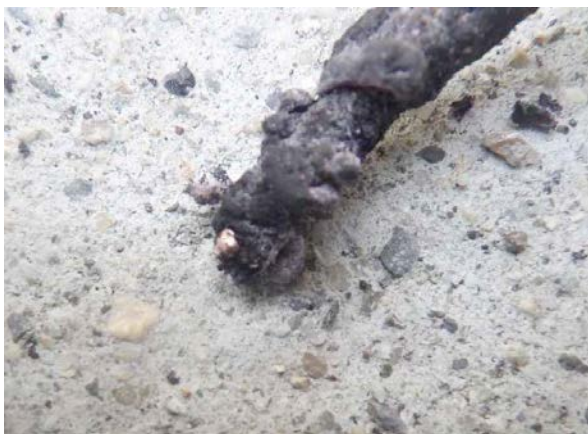
写真3 ACアダプター側の断線箇所の状況

ACアダプターから電源プラグまでのコードに断線箇所が認められ、断線箇所のACアダプター側に表面が荒れた溶痕が認められる。

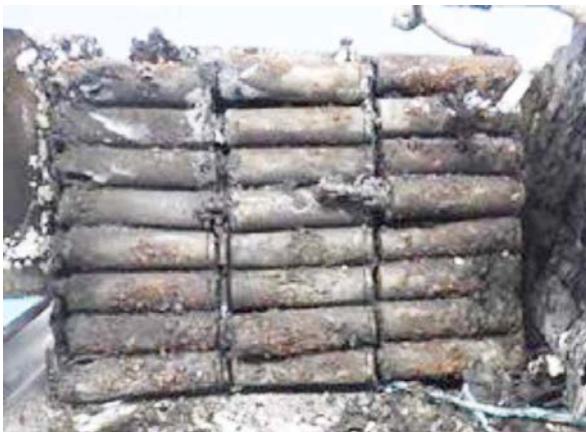
写真9 リチウムイオン電池の状況

リチウムイオン電池は、48個のセルを接続した組電池となっている。リチウムイオン電池は全体に焼きし、複数のセルのリチウムイオン電池に穿孔が認められる。

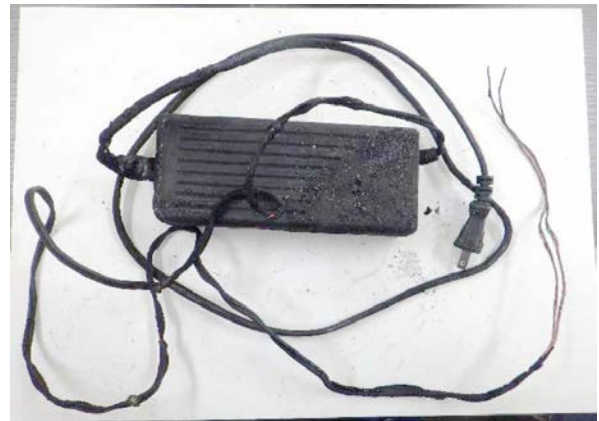
写真10 ACアダプターの状況

ACアダプターに焼きはないが、ACアダプターから電源プラグまでのコードに断線箇所が認められ、断線箇所に溶痕が認められる。

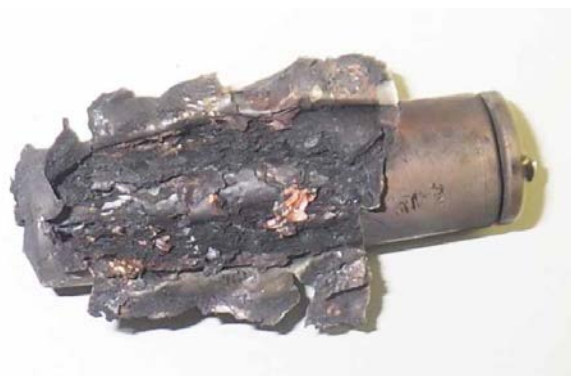
写真15 内部が露出したリチウムイオン電池

リチウムイオン電池は全体に焼きし、複数のセル穿孔が認められる。一部のリチウムイオン電池は内部が露出しており、セパレーターに炭化が認められる。

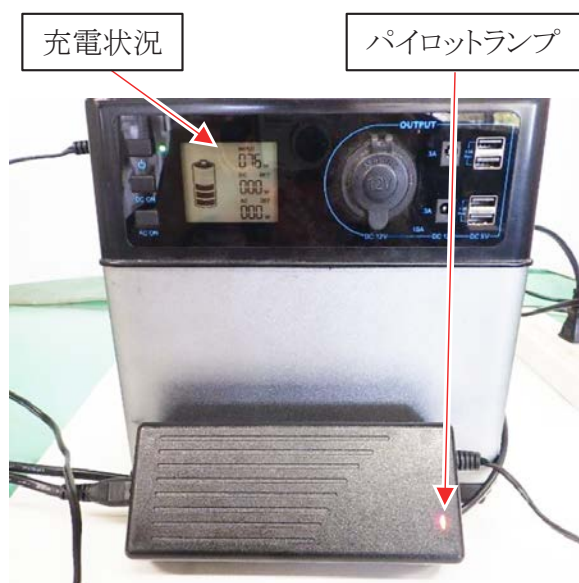
写真16 パイロットランプ及び充電状況表示

アダプター充電ポートへ接続すると、対策前製品及び対策後製品は、ともにACアダプターのパイロットランプは「赤」に点灯する。本体ディスプレイの充電状況を示す数値が表示される。
