ガス給湯器からの出火事例

さいたま市消防局

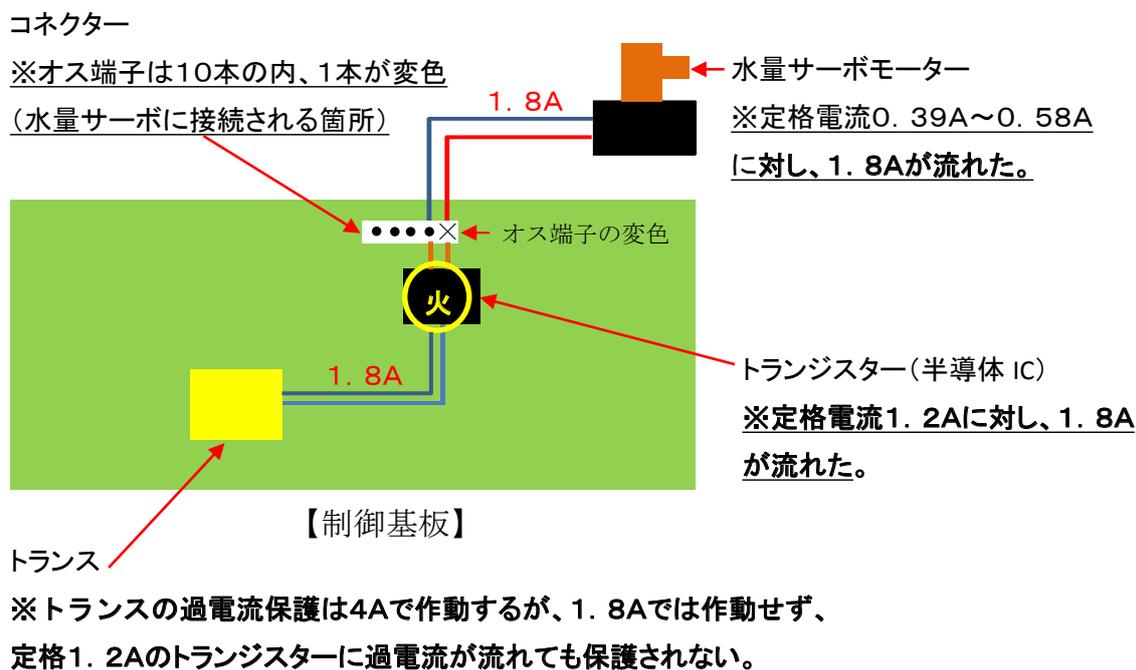
であるが、焼損した水量サーボモーターのコイルは抵抗値が実測値で 6.6Ω に低下していたため、定格1.2Aのトランジスターには、計算上1.8A（0.6Aの過電流）が流れていたこと。

- (3) 以上、出火原因は、水量サーボモーターが経年劣化（7年5ヶ月）したことで、同モーターの一次側に組み込まれた定格電流1.2Aのトランジスターに1.8Aが流れ、0.6Aの過電流が流れたため、絶縁破壊し出火したものである。
