ウォーターサーバーから出火、 リコールに発展した事例

大阪市消防局 辻 明 人

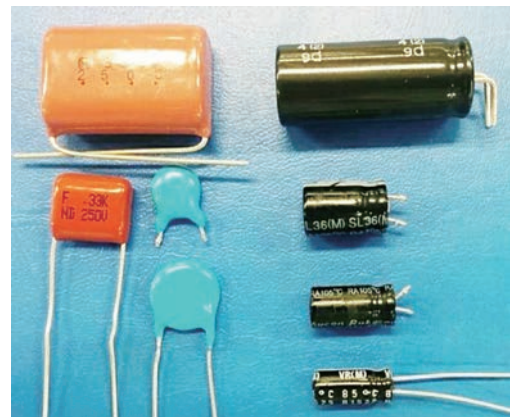
【写真No.13】

コンデンサーは二つの導体の間にビニールのような絶縁体を挟み込み、電圧を加えて電気を蓄える電子部品で、キャパシターとも言われる。コンデンサーは様々な大きさ、種類が存在し電子基板には必ずと言っていいほど取り付けられている（写真No.13参照）。
