西日本豪雨による広島県南部の土石流と警戒区域での災害

広島大学大学院文学研究科 後藤 秀昭・新殿 栞

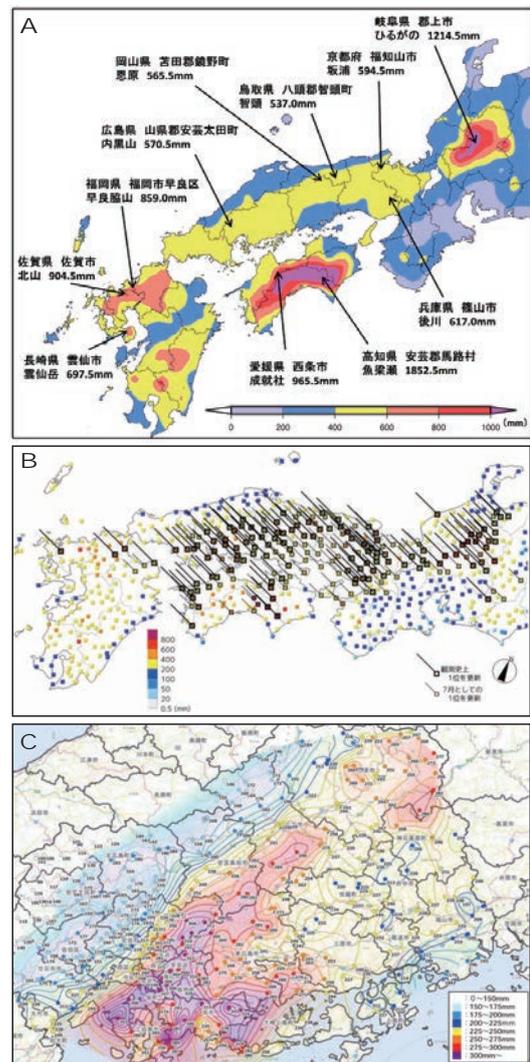
図1 豪雨災害時の降水量

- A : 6月28日－7月8日の降水量
- B : 6月28日－7月8日の72時間降水量の期間最大値
- C : 広島県の7月6日正午から7日正午の24時間の降水量

土石流は複数の沢が合流して流水量を増すことで発生するのが一般的であるが、今回の豪雨に伴う土石流の発生開始点は山頂付近が多いことが報告された（広島大学地理学グループ、2018）。平成26年8月豪雨による広島市安佐南区八木の土石流や、平成29年7月九州北部豪雨でも同様の傾向が認められ、いずれも線状降水帯による豪雨とされている。山頂付近ですでに土石流発生に十分な降水量があったと考えられる。土石流の開始点の分布と降水量の分布に一定の相関が認められ（図1C）、降水量の総量や強度が土石流発生の最も重要な要因と考えられる。
