## 安全装置の不作動に起因した出火事例について

さいたま市消防局 予防部 予防課

以下、安全装置の不作動に起因(安全装置が作動する前に出火)した 3 つの事例について紹介する。

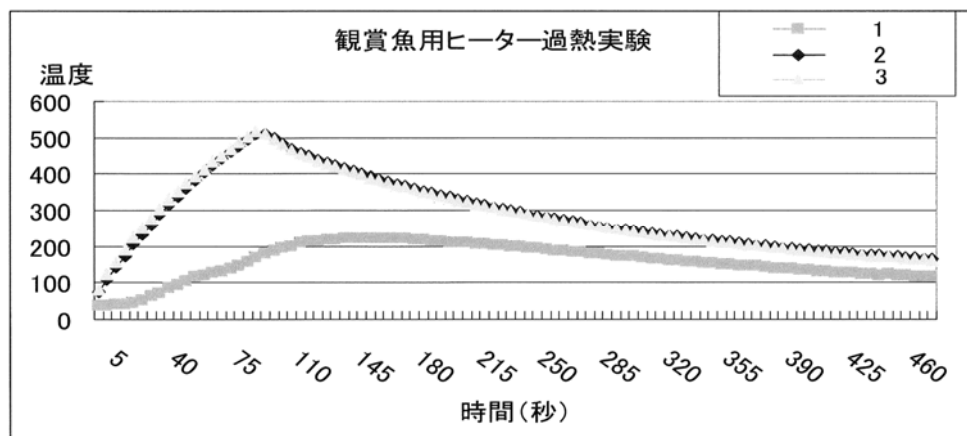
水槽を掃除する際にヒーターをごみの入ったダンボール箱の上に置き、清掃終了後にヒーターを水槽内に戻さずに通電したため、ヒーターに接触していた可燃物に着火したものの。

空焚き防止機能付のヒーターでも条件によっては火災に至る可能性があるというのはメーカーも認識しており、現在、協議会を設置し安全装置について見直しを図り平成 24 年度中に安全ガイドラインを発表する予定である。
