## 電気フライヤー火災の原因調査について

所沢市消防本部

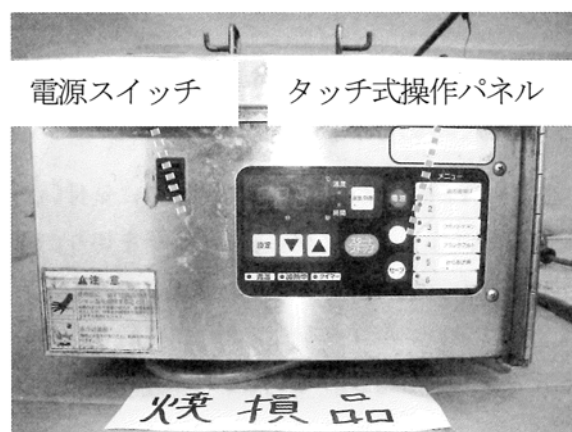
【フライヤー前面】

フライヤー前面には、電源スイッチとタッチ式操作パネルがある。

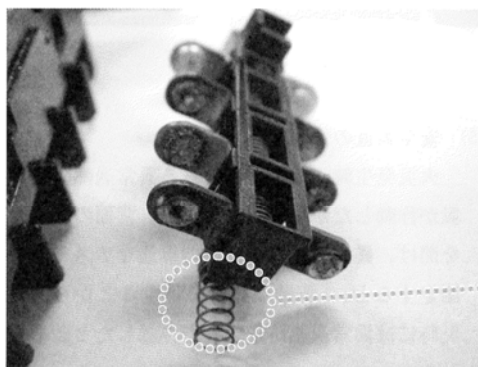
【パワーリレーばね】

パワーリレーの仕組みは、通电するとコイルに電流が流れ鉄心を磁化し、パワーリレーの金属製パネルがコイルに吸着することで、接点を閉じる。(金属製パネルの凸部「黒矢印」と一致するリレーの凹部「白矢印」が写真上左側に動き接点を閉じる。)また、電流が遮断されるとばねの弾力により接点が開放される仕組みになっている。

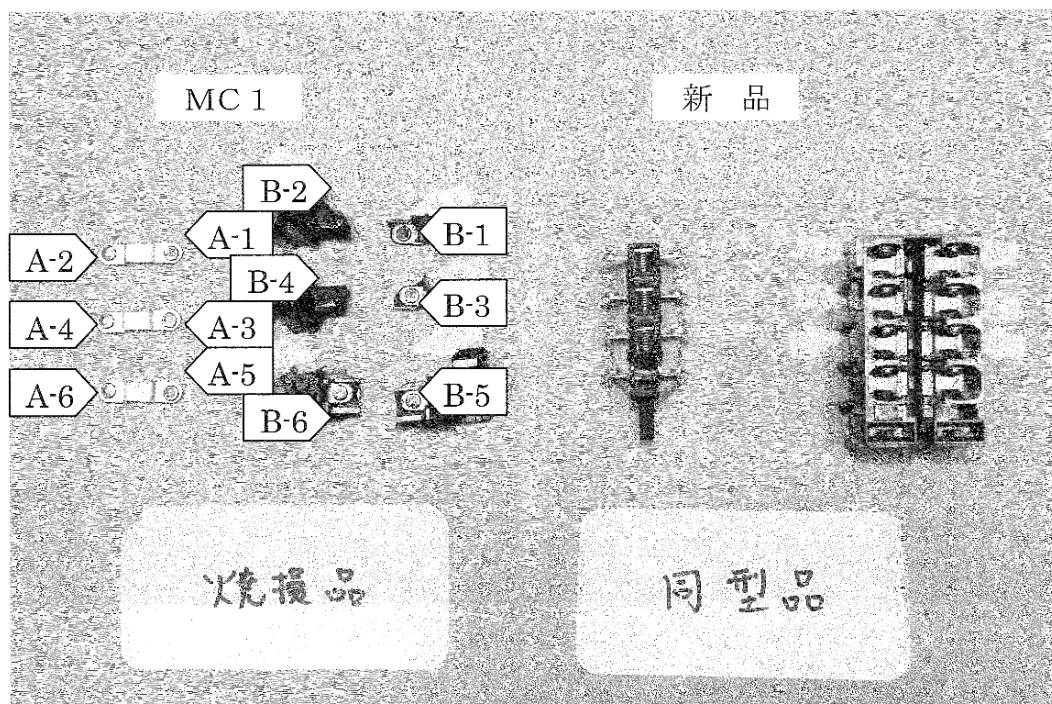
【A-2】

MC1は接点の接触部が黒く変色している。接点を仔細に見分すると、接点は若干荒れており、溶着していたことが疑われる。

消防大学校消防研究センターに、デジタルマイクロスコープによるMC1の接点撮影を依頼する。

焼損したMC1は、すでに分解されている。パワーリレーは、可動接点(A)と固定接点(B)で構成されている。
