日焼けサロンのタンニングマシン火災について

仙台市消防局予防部調査係

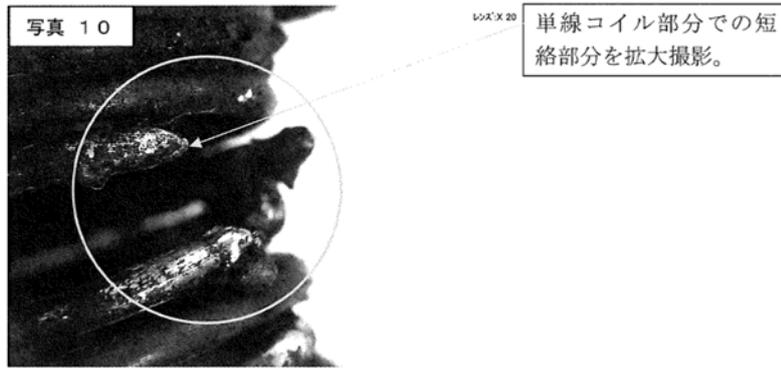
縦型ブロック電解コンデンサ内部について同型品と比較する。コイル部分に溶痕を確認する。

また、内部誘導コイルについて、コイルの周りを覆う硬化した絶縁オイルを子細に除去し軟銅線コイルの状況を見ると、複数の溶痕箇所が確認され、この部分についてデジタルマイクロスコープを使用し拡大すると、電氣的溶痕であることが確認されることから、複数箇所において電氣的リークが発生したことが判る。
