オール電化工事に伴う火災事例

川崎市消防局予防部予防課調査係

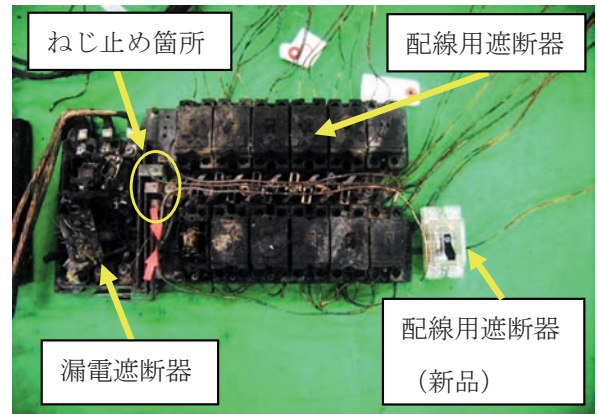
写真 3 : 焼き分電盤の状況

ここで分電盤本体を見分すると、電流制限器はつまみが焼失しているものの、「切」の表示が確認できるほどに残存しており、原形を留めている。

漏電遮断器は原形が分からないほど焼けているが、内部の部品についてはすべて残存している。配線用遮断器は12個設置され、左側の10箇所は漏電遮断器に接続された既設の銅バーに接続されており、右の2箇所は銅バーの1次側の付け根のねじに圧着端子とFケーブルを使用して接続されている。この右の2箇所はオール電化工事に伴いキッチンのIHクッキングヒーター用に増設されたもので、当日立会人として実況見分に立ち会った電力会社職員及びオール電化工事の施工業者によると、このような配線は工事としては特に問題

漏電遮断器から配線用遮断器に延びる銅バーのうち、下側の電圧線に接続されたねじが、その後のオール電化工事に伴い一旦外されてから接続されなおし、この工事によるねじの締め付け不足、もしくは、ドアの開閉に伴う振動等によりねじが緩み、このねじ接続部分の接触抵抗が増大し発熱して、分電盤内に保管してあった建築当時の配線図及び電線被覆に着火し出火したと考察される。
