2014年8月20日の豪雨による 広島市の土石流災害の被害状況とその特徴

消防庁消防研究センター 土志田 正 二、新井場 公 徳

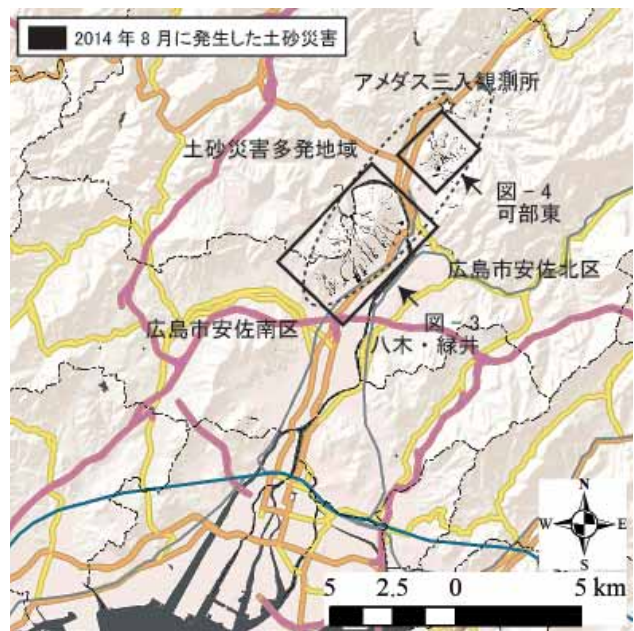
図1 広島市周辺の土砂災害分布図。土砂災害分布は国土地理院(2014)からの引用・加筆。図中の矢印は、図3、図4の表示方向を示す。

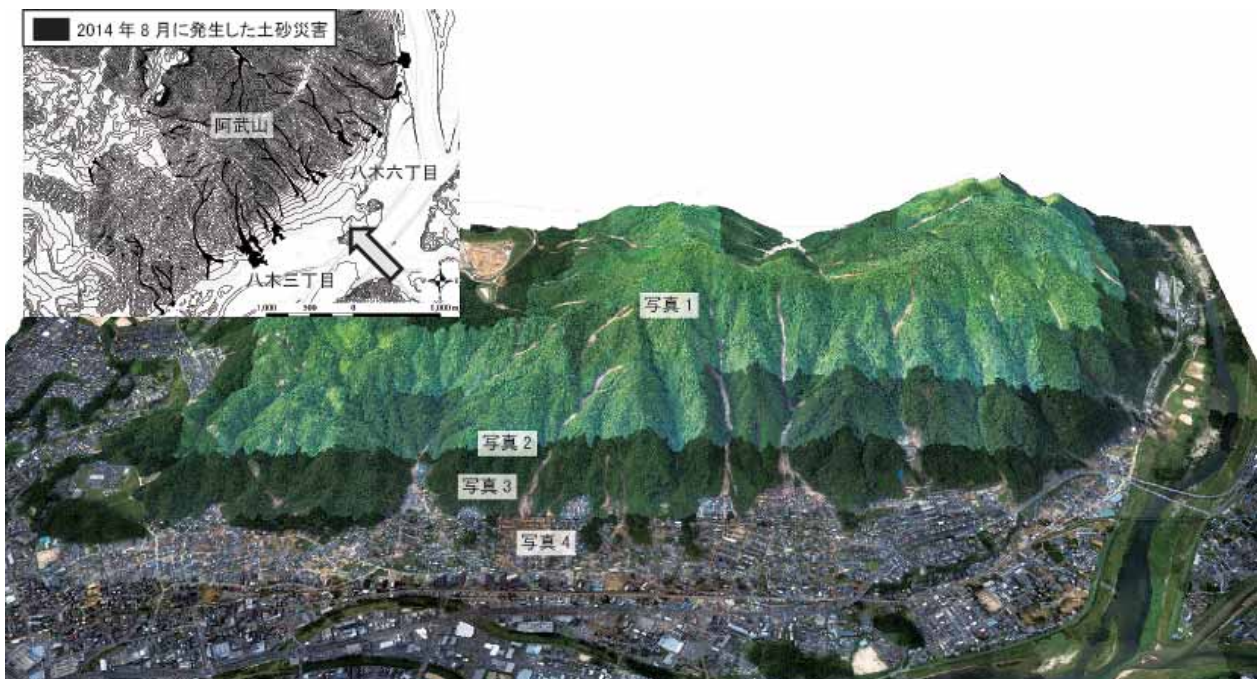
データを利用し、オルソ画像に航空レーザ測量データの標高値による起伏を表現させることで作成している。3D鳥瞰図を見ると、安佐南区で発生した土砂災害のほとんどは阿武山の尾根近傍から発生している。尾根近傍で発生した斜面崩壊の土砂は、既存の谷筋に沿って直線的に流送され、下流の住宅地域に被害を与えていることがわかる。今回の災害で最も被害が大きかった八木三丁目

図3 広島市安佐南区八木・緑井における土砂災害の3D鳥瞰図。左上図における矢印が全体の鳥瞰方向を示す。(計測：朝日航洋(株))

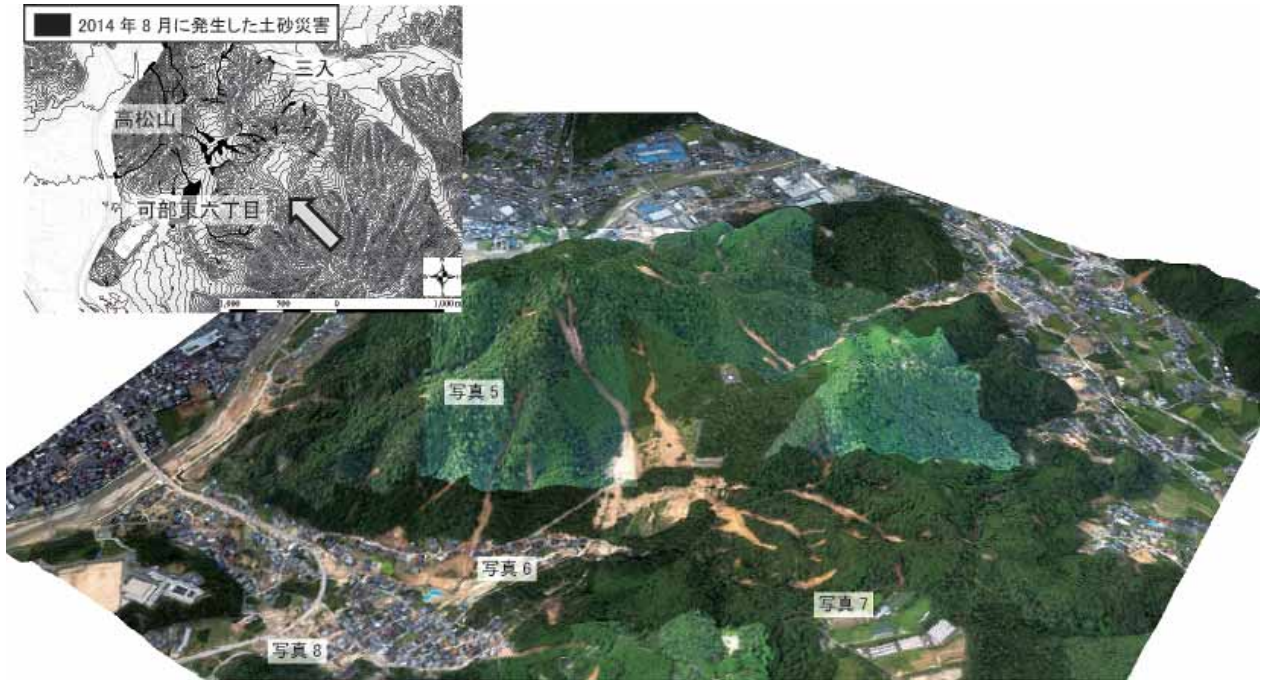
土砂災害が多発した安佐北区可部東における3D鳥瞰図を図4に示す。3D鳥瞰図の作成方法は、安佐南区の3D鳥瞰図と同様である。安佐北区においても安佐南区と同じく尾根近傍から崩壊は発生し、谷に沿って流送、下流の住宅地域に甚大な被害を与えている。安佐南区に比べると、谷がより直線状に形成していることから、下流の住宅地域において堆積した土砂は扇状に広がって長距離移動している地域が多いように見える。

図4 広島市安佐南区八木・緑井における土砂災害の3D鳥瞰図。左上図における矢印が全体の鳥瞰方向を示す。
〔計測：朝日航洋㈱〕
