洗面化粧台の配線が結露により出火に至った事例

千葉県消防局予防部予防課

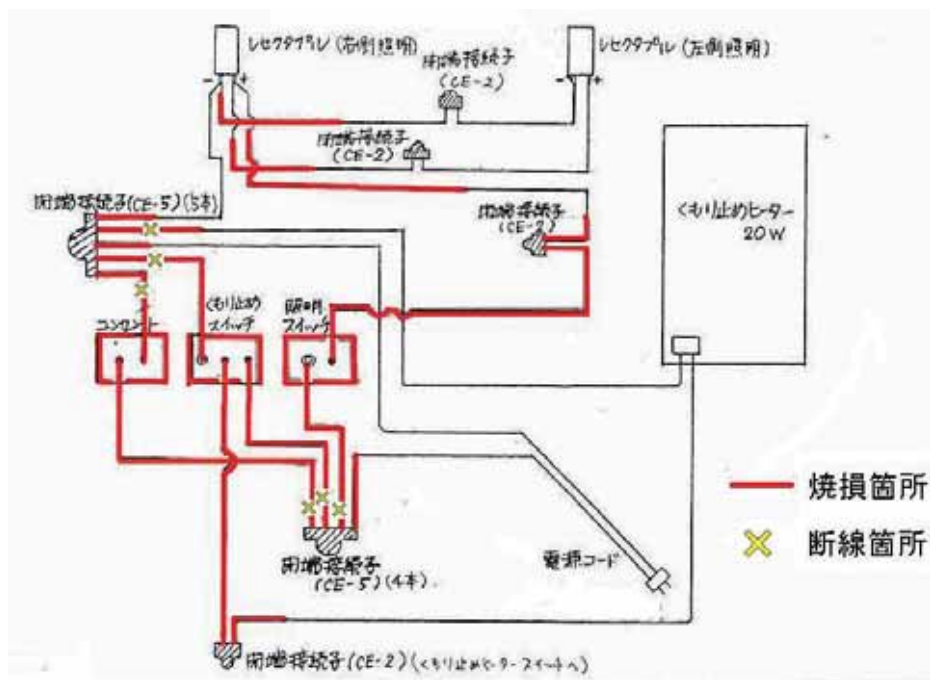
図1 配線図

配線の状態を詳細に見分するため、洗面化粧台本体から配線を取り外し、立会者から提供された配線図を基に見分を進める。(図1)(写真)

取り外した配線を鑑識シート上に広げ見分
すると、電源コードには2つの閉端接続子
{CE - 5 (5本)・CE - 5 (4本)}が接続
され、ここから各配線に分岐されている。

閉端接続子の配線接続部には緑青の発生及び緩みが認められ、長期間にわたり、水分の付着の影響を受け、配線被覆及び芯線の劣化が進行していたことがうかがえる。
