最近の特異火災から

横浜市消防局警防部災害調査課長

I 有機過酸化物の爆燃火災

II ルームエアコンのモーターから出火

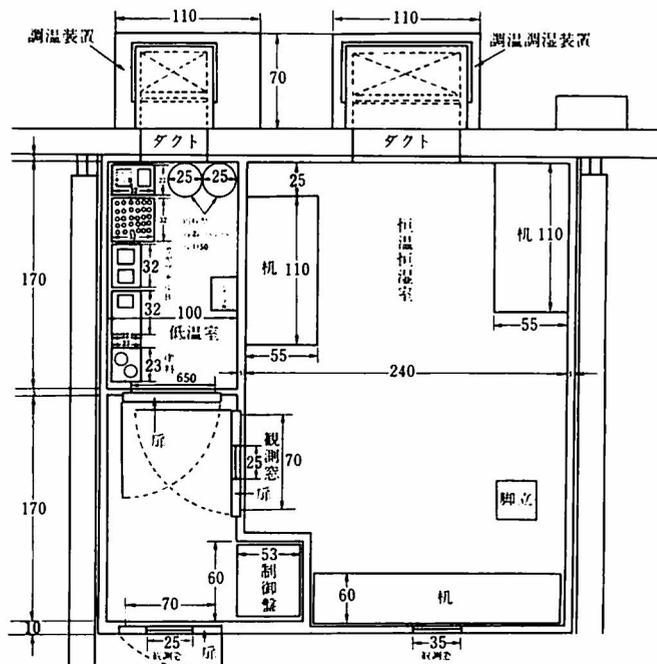
図1 恒温室平面図

出火室は、1階北側中央に設置されている約13m²の恒温室と呼ばれる一室で、室内を恒温恒湿室と低温室の2部屋に区画し、前者は室温20℃湿度75%に常時設定されており、試

験塗料の調整、試験片の作成及び塗料の環境試験を行い、後者は-20℃から20℃までの温度設定が可能で、塗料の低温特性試験及び有機過酸化物の貯蔵が行われている。(図1参照)

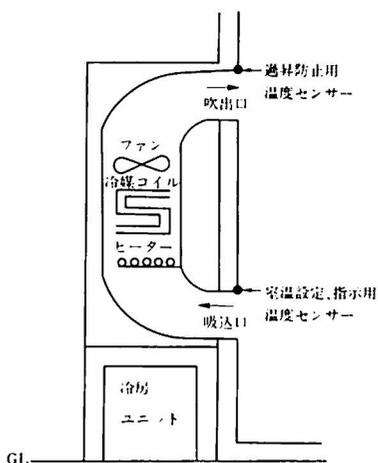
図2 循環式ダクト断面図

両室とも屋外に空調機を設置し、冷房ユニットとヒーターから循環式ダクトでファンにより送風し、恒温室入り口の制御盤でコントロールをしている。(図2参照)

恒温室入り口に設けられた制御盤の温度制御回路が故障したため、低温室屋外ユニット部のヒーターが稼働して室温が上昇し、そこに貯蔵されていた有機過酸化物が長時間にわたって分解反応を継続し爆燃に至ったものと推定した。
