JR 新宿変電所の火災概要

東京消防庁予防部調査課

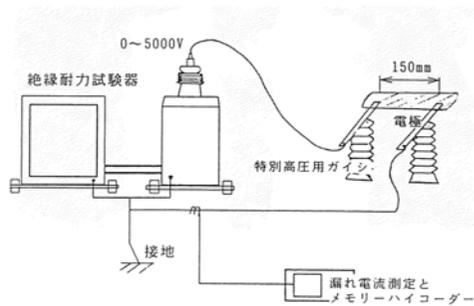
図4 実験回路

22KVの電極間にモルタルが落下した場合、短絡発生の有無について検証するため、耐圧試験器の電極上部に、モルタル片を置いた状態で印加し実施し、試験品のモルタル片は、JR新宿変電所の壁面のモルタルを使用した。

ア 乾燥した状態のモルタルを使用した場合の漏れ電流の測定結果は、充電電圧を

少しつつあげた場合、22KV で 1mA、45KV で 2.4mA の漏れ電流が測定できたが、短絡には至らなかった。

イ 水分を含ませたモルタルを使用した場合、39KV で短絡した。

測定結果から、汚損度と水分の影響が大きいこと。落下したモルタルが結露などにより水分を含んでいると、印加された導体に触れることにより、短絡の発生する可能性が大きいと言える。ただし、結露などによる水分の付着が予想されない場合においては、モルタルが落下し、導体に接触しても短絡の発生する可能性は低いことが判明した。

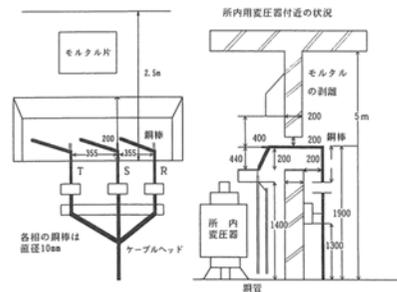
図6 所内用変圧器付近の状況

実験は、火災現場を利用し復元して、モルタルの剥離落下に伴う銅棒・碍子などの破損、損傷状況を確認するため、火災現場の設備(OT1)を利用し、そこに至る銅棒・碍子などを復元し、一定の大きさのモルタルを落下させ、破損、損傷状況を確認した。

22kV ケーブルヘッドがないために 6.6kV 用のケーブルヘッドを使用した。ケーブルヘッドの固定が 22kV に比べて 38.5cm 上部で固定されている。

この実験においては、22KV用のケーブルが確保できないために出火前と同一の条件設定はできなかったが、実験1～8の結果からモルタルが剥離し落下した場合の各相の銅棒は、銅の柔軟性とケーブルヘッドの可とう性等により変形することはあるが、切断する可能性は少ない。しかし、実験9の結果と現場の壁の剥離部分の重量165kg(剥離面積6.6㎡、0.2×0.2m角のモルタル片の重量1kg)及び現場に落下したT相の端子部

分に取り付けられた銅棒の変形から、壁のモルタルが剥離してOT1の1次側の銅棒に当たった場合、落ち方によっては銅棒の変形や各相の接近により短絡状態を導く可能性が考えられる。

現場の見分結果・実験結果及び各種データから、直流変電所1階のOT1 ケーブルヘッド(22KV)の短絡によって出火したもので、その要因にあつては、小動物またはOT1の一次側の接続回路を支持している碍子の閃落も考えられるが、残存物、実験及び現場の状況から、OT1 ケーブルヘッド直上の壁体のモルタルが剥離落下して、露出した充電部の銅棒が変形し、接触あるいは絶縁距離が短縮し、短絡によって出火したものと推定される。

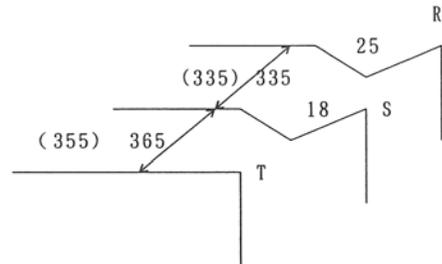
S 相と R 相側の真上の位置から、資料 6 のモルタル片を落下させた。

S 相と R 相側に 30mm ずれた。

() 内は落とす前の各相間の距離(m)
