「全自動洗濯機」の火災事例について

千葉市消防局

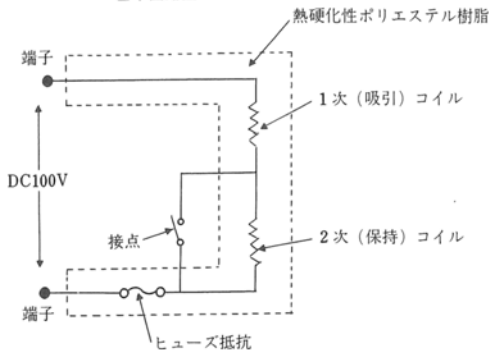
基本回路図

②排水マグネットの動作は、排水弁のバネに抗して、通電時、吸引及び保持させるものである。

③排水マグネットは、同一ボビンに1次(吸引)コイルと2次(保持)コイルを重ね巻きにし、1次(吸引)コイルに通電し、吸引する。その後、接点切り替えにより2次(保持)コ

イルに通電させ吸引した状態を保持する。
